# 商贸行业安全生产典型事故100例警示集

2025年汇编版

# 商业综合体、商场安全事故案例

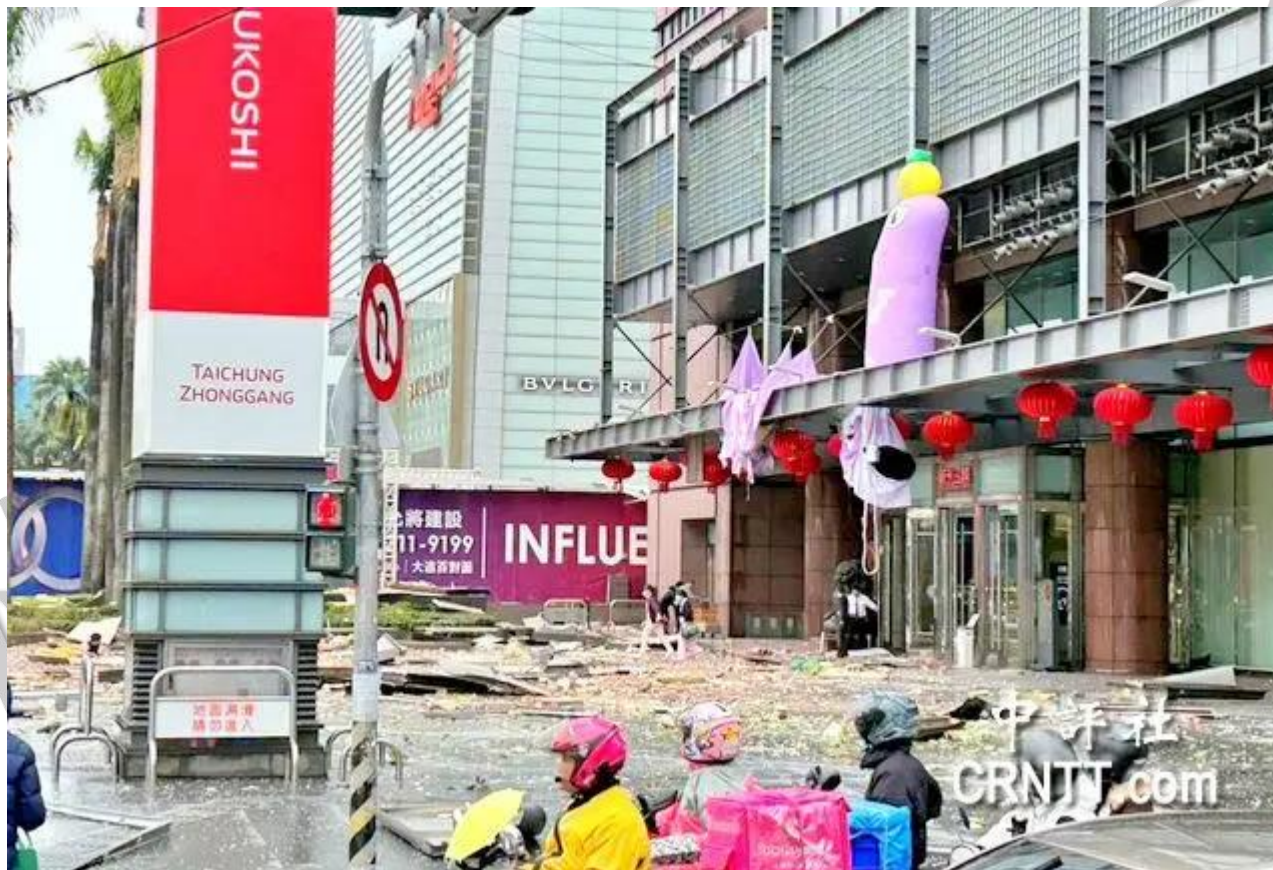
2025年2月13日，台湾台中市新光三越百货大楼在当天11时发生爆炸。据媒体消息，本次爆炸事故造成4人死亡、26人受伤。据悉，事故发生楼层为百货大楼美食广场，正在进行施工作业。消防部门正全力对现场进行清查搜救，事故初步判断为瓦斯气爆炸。

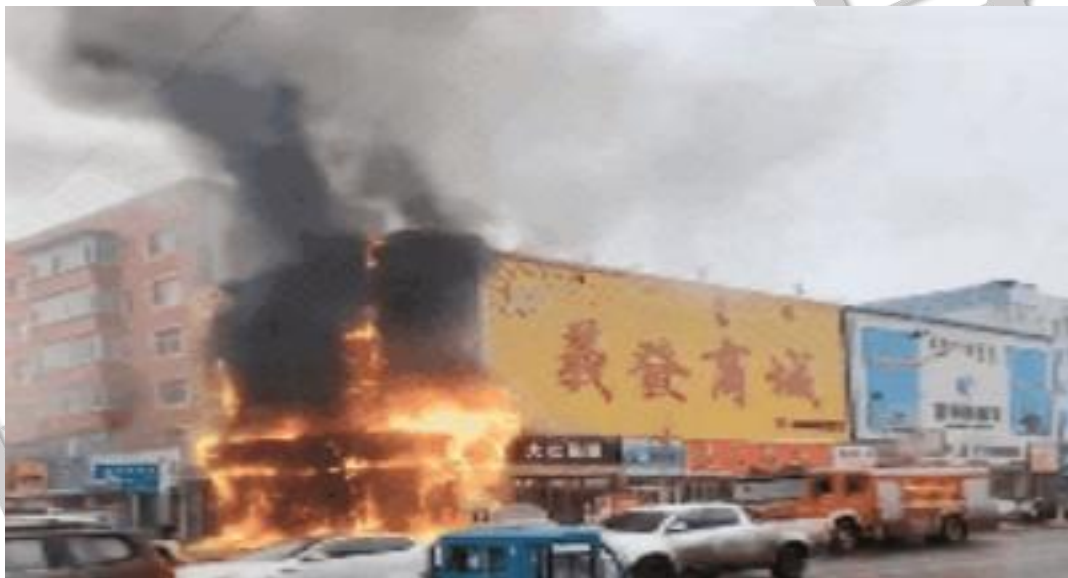
2024年3月23日10时45分，内蒙古呼伦贝尔尼尔基镇义发商城门面起火。此次火灾，过火面积500平方米，事故未造成人员伤亡。到场消防员经侦查发现着火点位于一楼东侧入口处，火势已蔓延至二楼，火场内存在一个泄漏的煤气罐。经调查，起火的原因是百货大楼内的施工作业不当引发的。

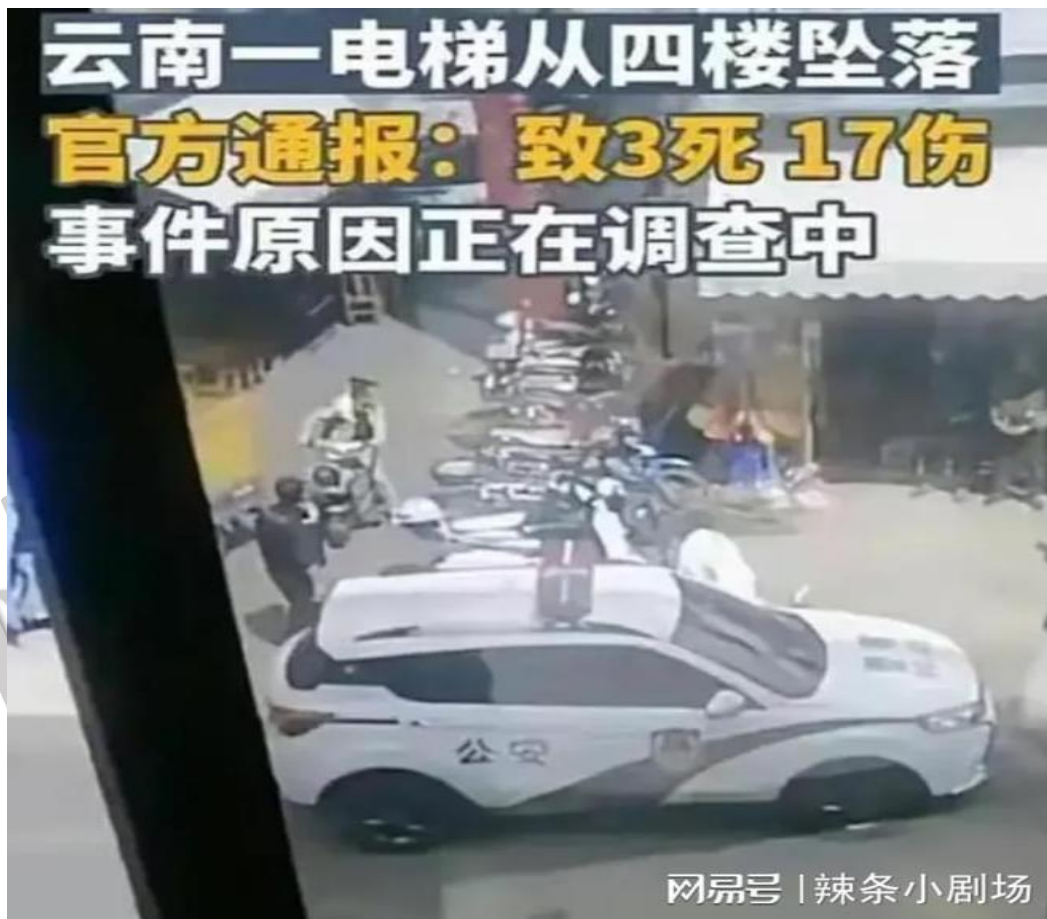
2023年10月18日，云南红河州弥勒市佛城商都发生了一起电梯急速下坠事故，造成20人受伤，其中3人死亡，4人重伤，13人轻伤。事发时，电梯在4楼突然发生故障，急速下坠，导致多人受伤。电梯满载20人，从4楼直接坠落到1楼。电梯品牌是奥某斯。调查认定，云南省红河州弥勒市“10·18”较大电梯坠落事故是一起由于事故电梯维护保养单位未按规定进行实质性维保、使用单位主体责任不落实、检验机构未按规定进行检验而导致的较大特种设备责任事故。

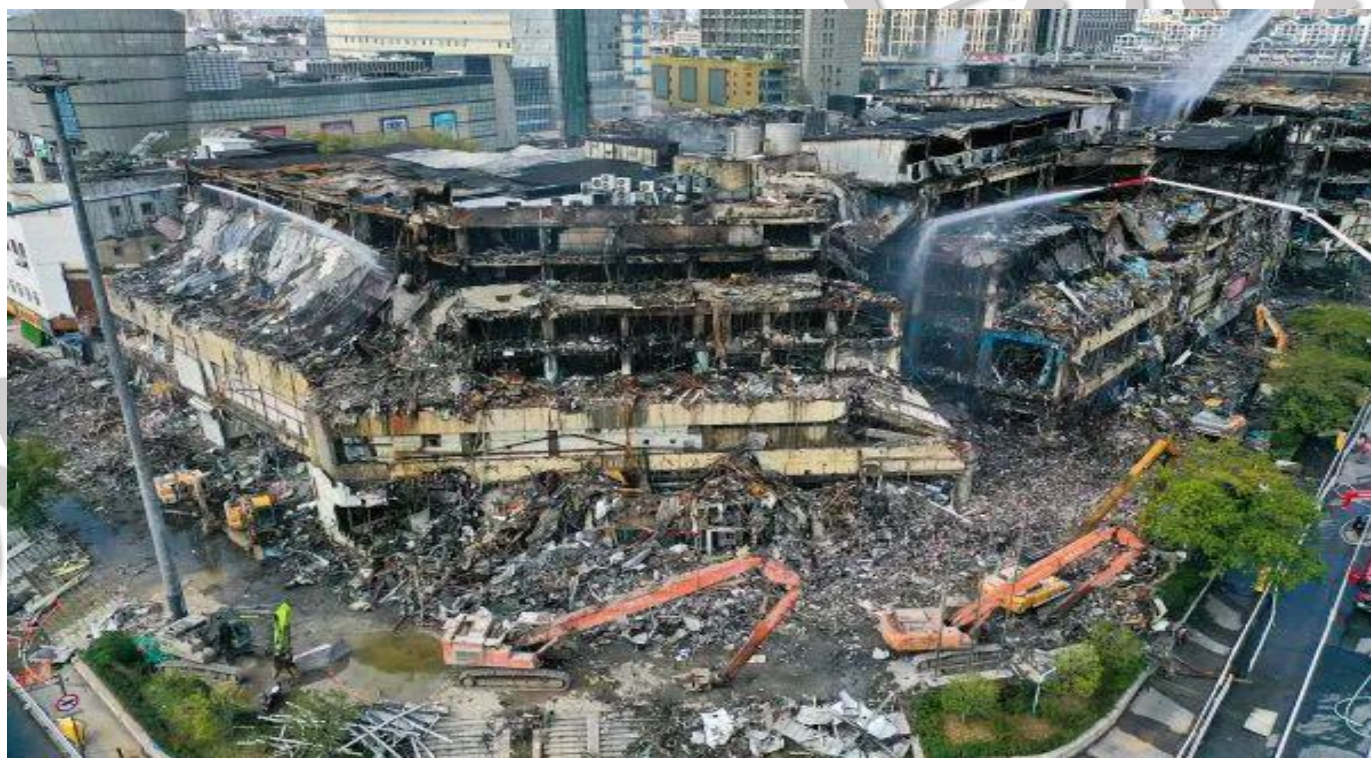
2022年10月29日上午10时12分，江苏省南京市金盛百货商场发生火灾。接警后，市消防救援支队迅速调集21个消防站、66辆消防车、317名指战员到场救援，同时报请市政府启动相关火灾事故应急预案，调动相关部门单位到场协助处置。10时19分，消防救援力量到场后，坚持“救人第一”的战术原则，第一时间疏散搜救商场内人员285人（营救屋顶平台3人），联合公安、街道疏散毗邻宾馆、居民住宅的全部人员372人。由于着火建筑体量大，火场荷载大、内部结构复杂，大火烧到次日凌晨方才扑灭，商场被烧成一片废墟，所幸未发现人员伤亡。经统计，金盛百货中央门店店面火灾损失2200余万元，受灾商户财产损失正在进一步鉴证中。

商场二层美食城“川酸菜鱼”店店主罗某某在店内厨房使用电磁灶给自己做早餐，在未确定电磁灶关闭的情况下离开厨房，锅中残留物持续升温起火并燃烧到上方排油烟管道，汇入商场室内二层横向主油烟管道燃烧，再窜入室外通往五层楼顶的竖向油烟管道燃烧。

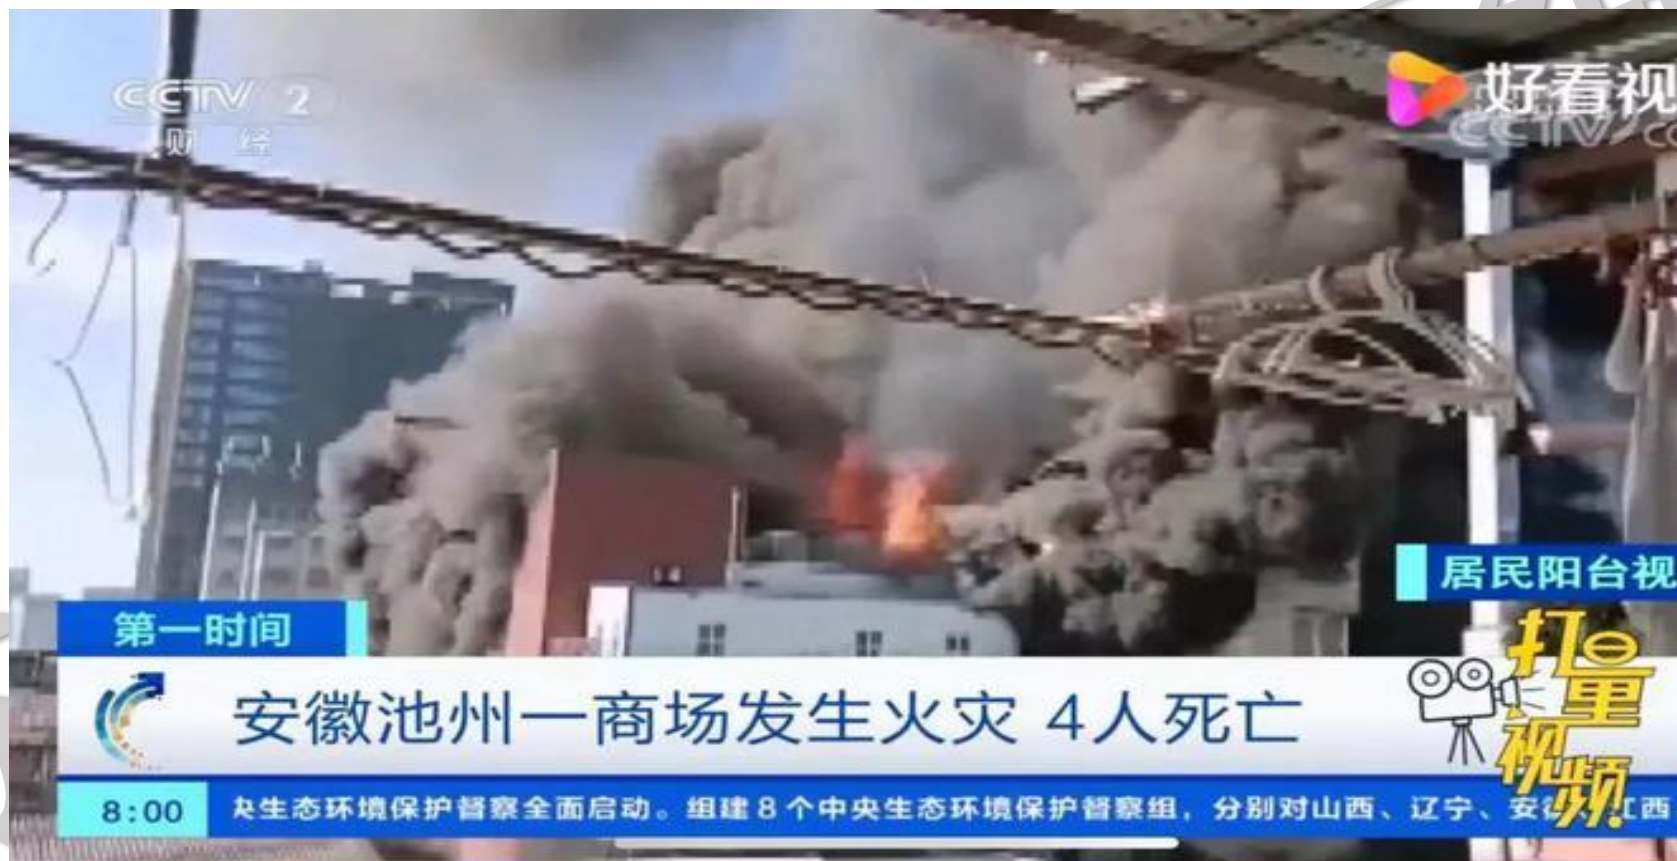
2021年4月6日8时45分，安徽池州市贵池区长江中路与杏村东街交界处南侧希望财富广场发生较大火灾事故，事故初步原因为楼内拆除扶梯时，火花点燃垃圾并引发火灾，拆除扶梯人员当场死亡，另有3名女性死者系5楼一影楼工作人员，因烟大来势凶猛未能成功逃生，共造成4人死亡，2人受伤，直接经济损失 558.44 万元。

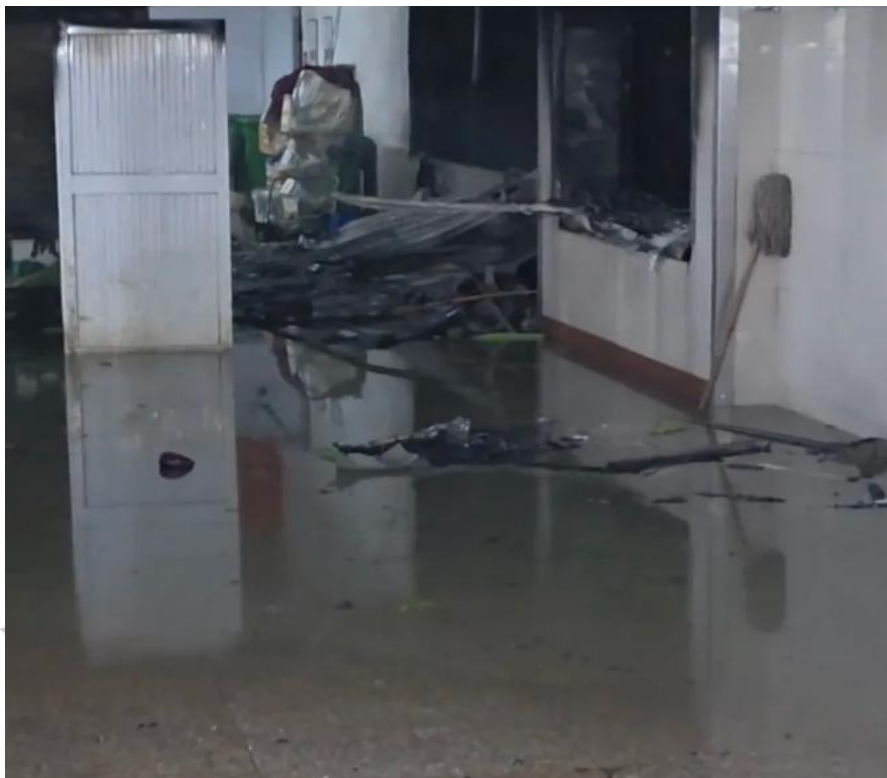
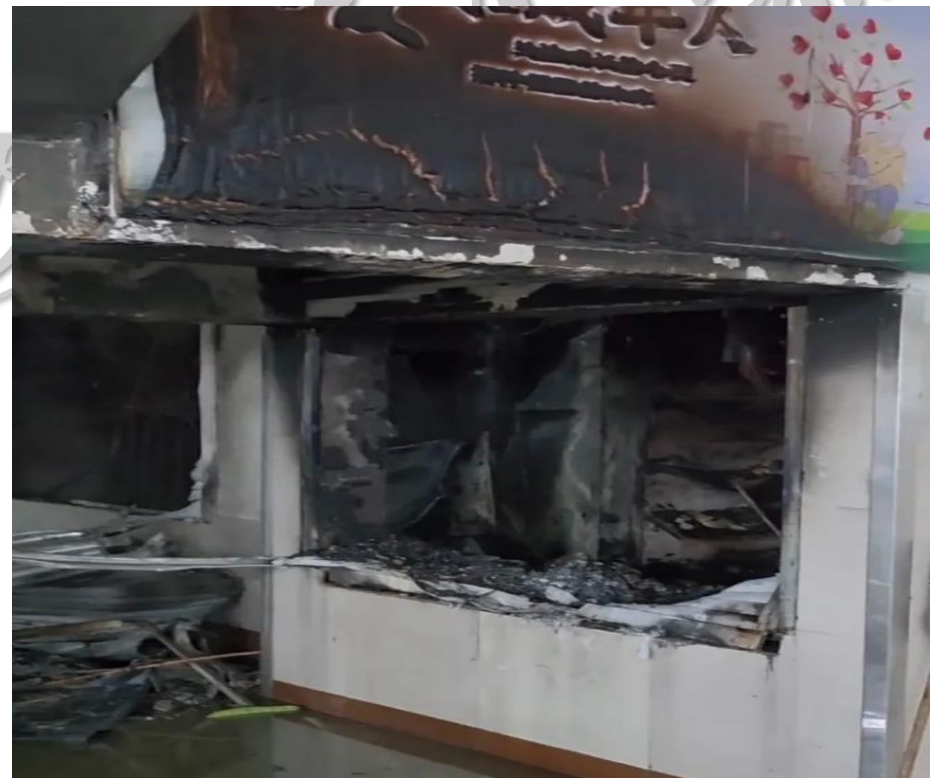
2025年5月25日海盐大菜场一店铺凌晨失火，事发海盐武原镇第一农贸市场外围门面起火了，从火灾过后的现场情况可以看出火势较大，2楼也烧得厉害，店内损失惨重，墙面、天花板烧得漆黑，现场一塌糊涂，连带着周边店铺也受到影响。

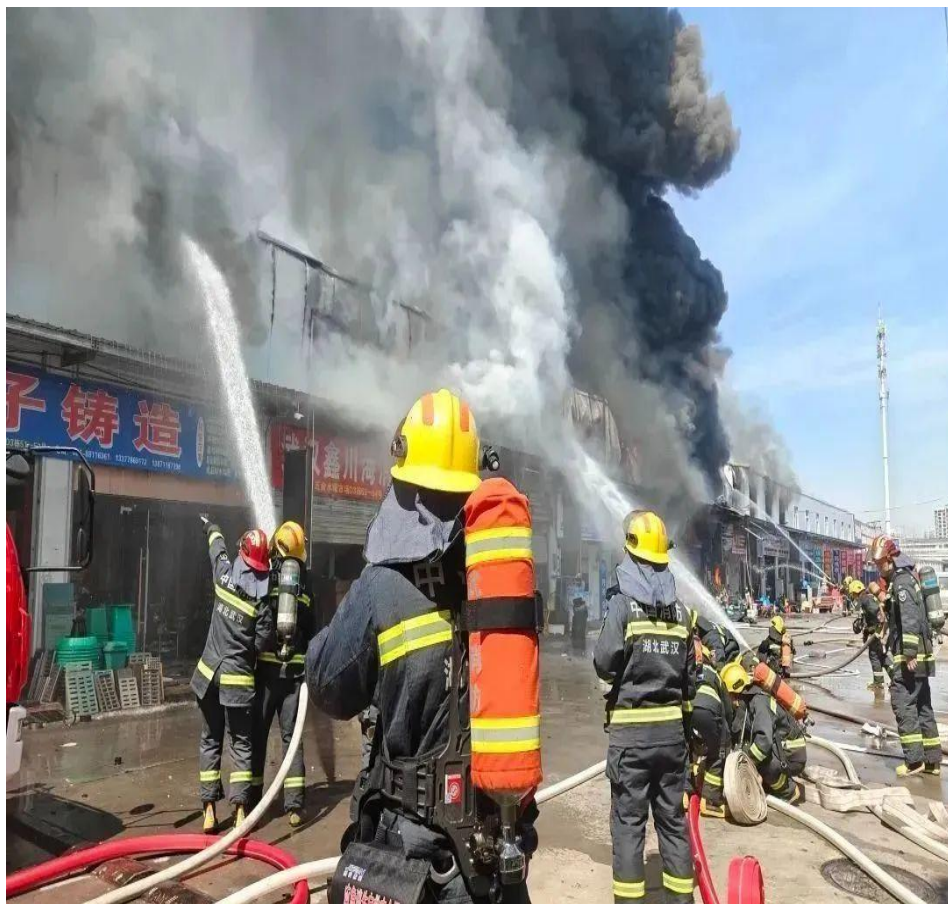
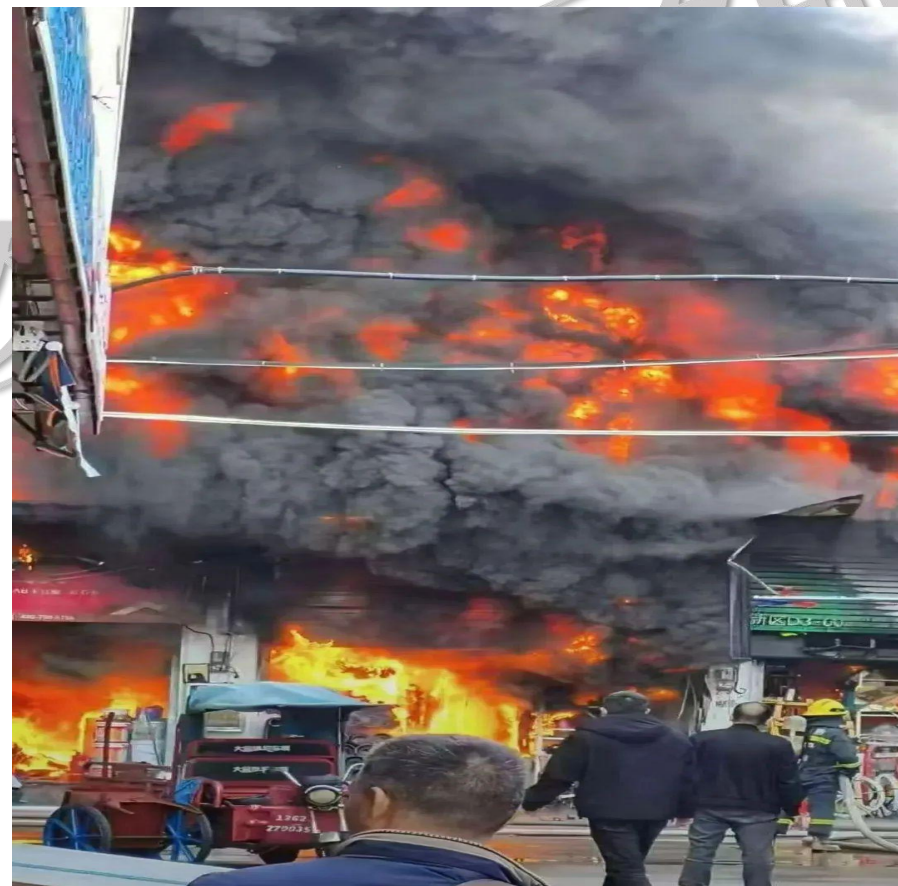
2025年3月18日武汉市白沙洲永亨建材市场突发大火。现场浓烟滚滚，黑烟冲天，火势迅速蔓延，情况危急所幸经过消防部门紧急处置，火灾得到了初步控制，起火的建筑物为两层高的门面二楼外墙已经部分发黑，但事故的发生无疑暴露了市场监管中的诸多隐患和漏洞。此次火灾不仅给当地商户和居民带来了严重财产损失，更引发了社会各界对市场安全管理和应急预案落实情况的广泛质疑。

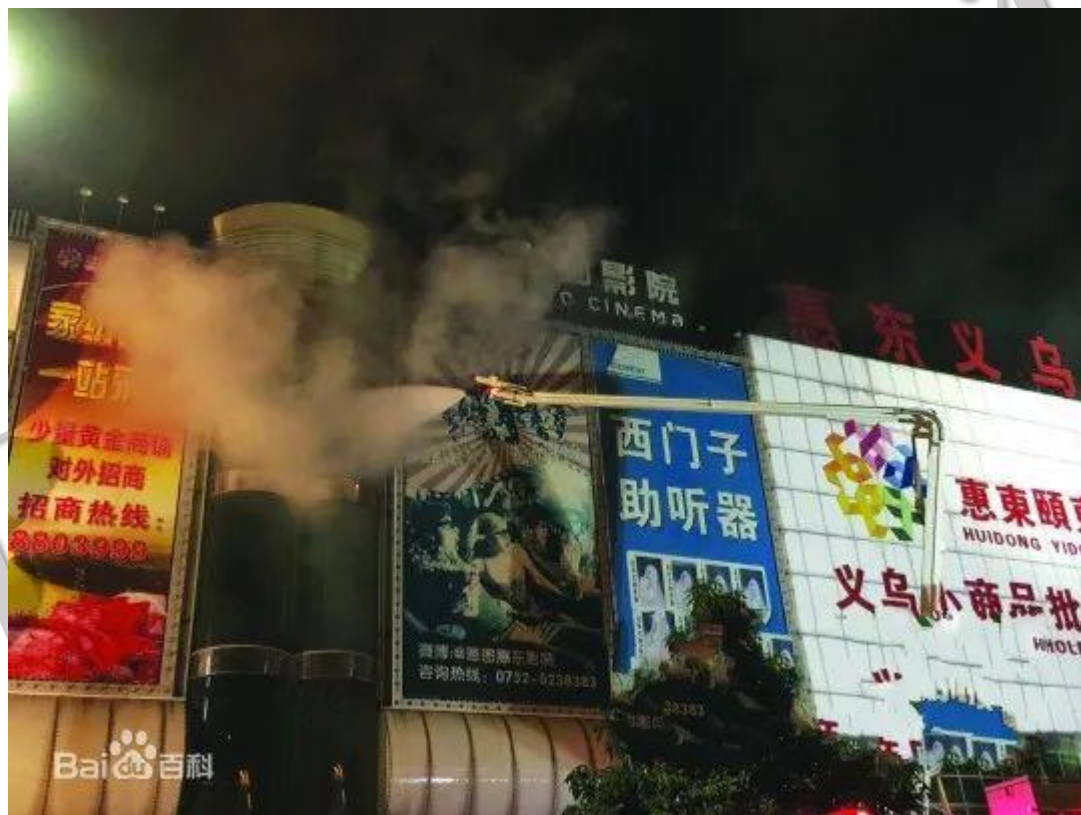
2015年2月7日，广东省惠州市公安局官方微博发布《广东惠东“2·05”火灾情况原因查明》一文指出，此次火灾是一9岁男孩在商场玩火引起。该男孩于2月5日13时47分，在该商场四楼4040店铺前用打火机玩火，引起货品燃烧并蔓延。惠东警方于2月6日6时25分在平山某住宅小区将男孩罗某（男，9岁，四川人）带回调查。

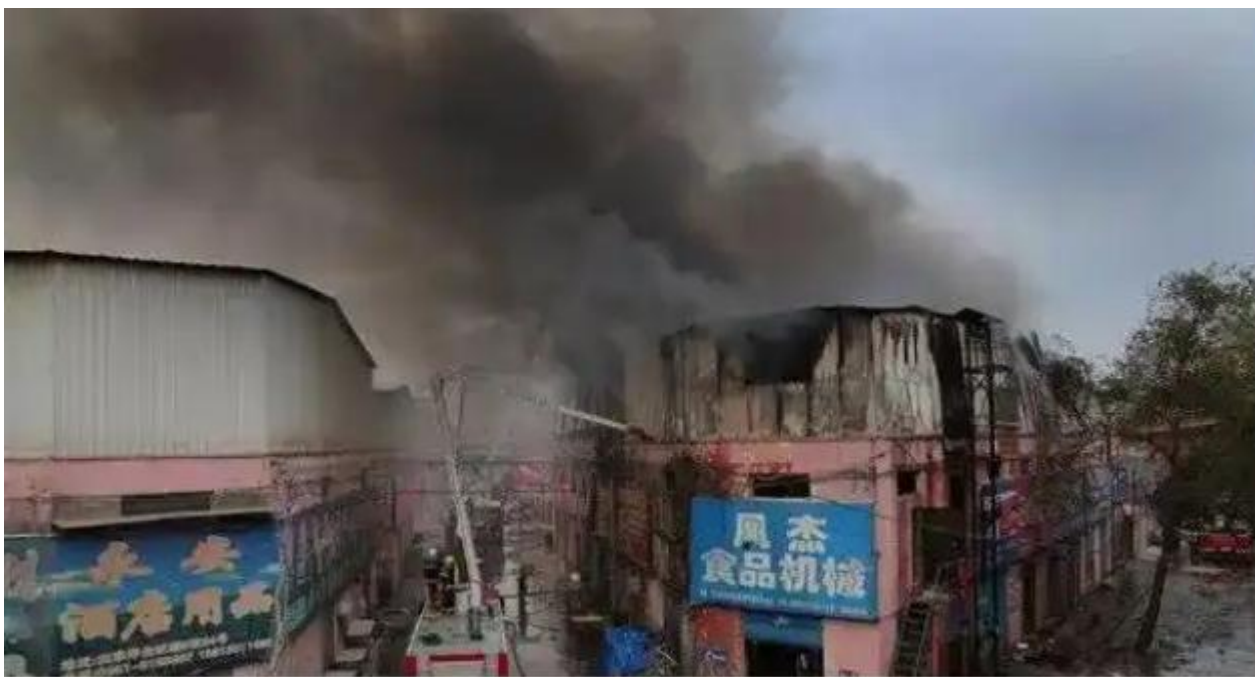
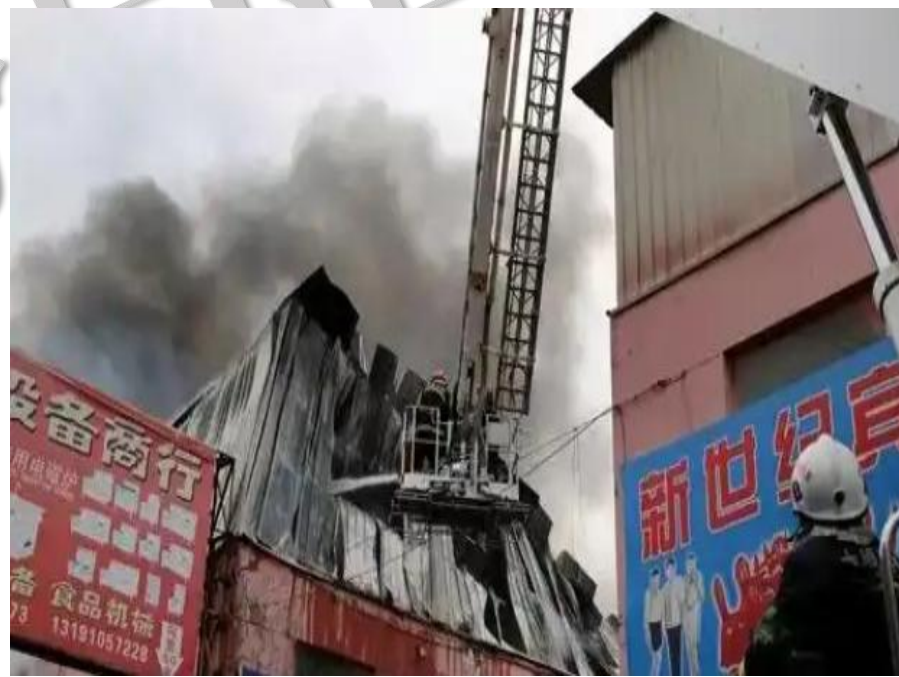
2018年12月15日晚上市场内的一座库房楼顶燃起了大面积的明火，由于批发市场中的库房内堆满了各种货物，包括塑料制品和纸质商品等，因此此次火灾所造成的损失程度可想而知。小商品批发市场作为人流密集之地，一直是太原消防部门严密监控的要点。此次火灾突发，火势迅猛，幸运的是，经过消防部门迅速行动，出动十几辆消防车进行扑救，最终成功将火势控制住。

另外在2014年6月3日，这家批发市场的库房也曾遭遇大火，火势持续了三个多小时，扑灭这场大火，调动了11个消防中队、32辆消防车以及210多名消防官兵，幸运的是，事故并未造成人员伤亡。两起事故显示太原尖草坪小商品批发市场火灾隐患长期存在。

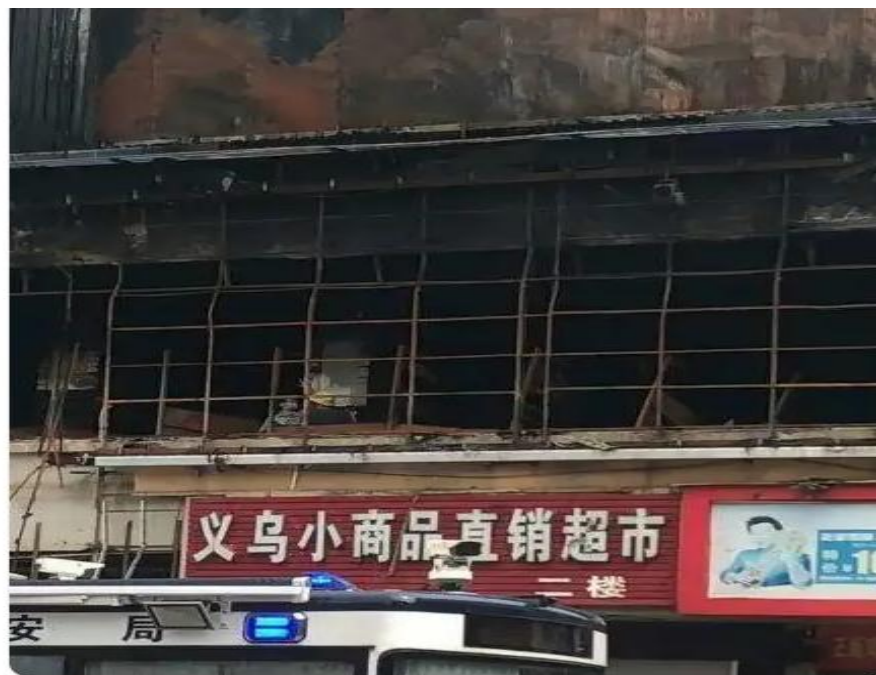
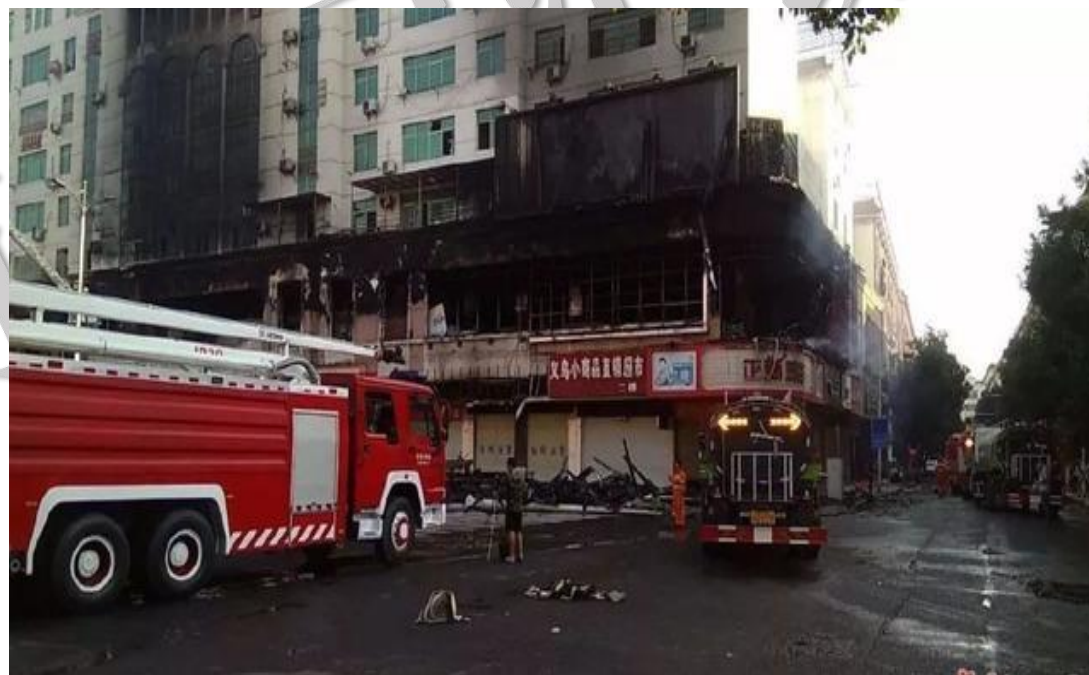
2018年9月20日义乌小商品市场发生火灾事故，火灾面积为1950.5平方米，受灾商户23户、居住户53户，无人员伤亡。经过几天的现场勘察、调查取证，确认起火部位位于永丰县百货大楼二楼义乌小商品超市东南角距东墙11米、距南墙3.9米区域上方吊顶内。综合分析认定，起火原因为电气线路故障引发火灾。签订商场租赁合同的永丰县百货大楼购时尚有限公司法人陈某、店长黄某、股东任某、股东秦某、管理人员王某5人，以涉嫌消防责任事故罪被刑事拘留。

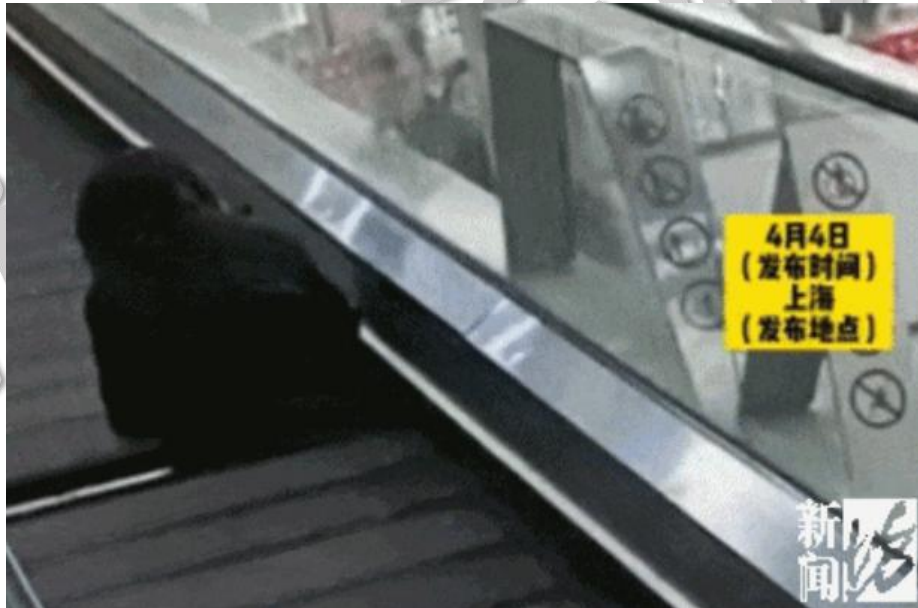
2024年4月4日16点34分许，奉贤区肖塘路一超市内，一名三十岁左右女性，在乘坐自动扶梯上楼时被卡扶梯内，消防队员于16时46分到场，被困女性腰部以下已被扶梯“卷入”。因自动扶梯突然故障，内部结构复杂，有驱动轴、导轨系统、制动器和链条等，消防队员无法直接将其救出。在扶梯维保人员的指导下，消防队员先使用螺丝刀将扶梯活动面板拆除，再用电动扩张器和液压撑杆对被卡部位进行扩张。经过30多分钟的紧张救援，该名女性被成功救出并送医。

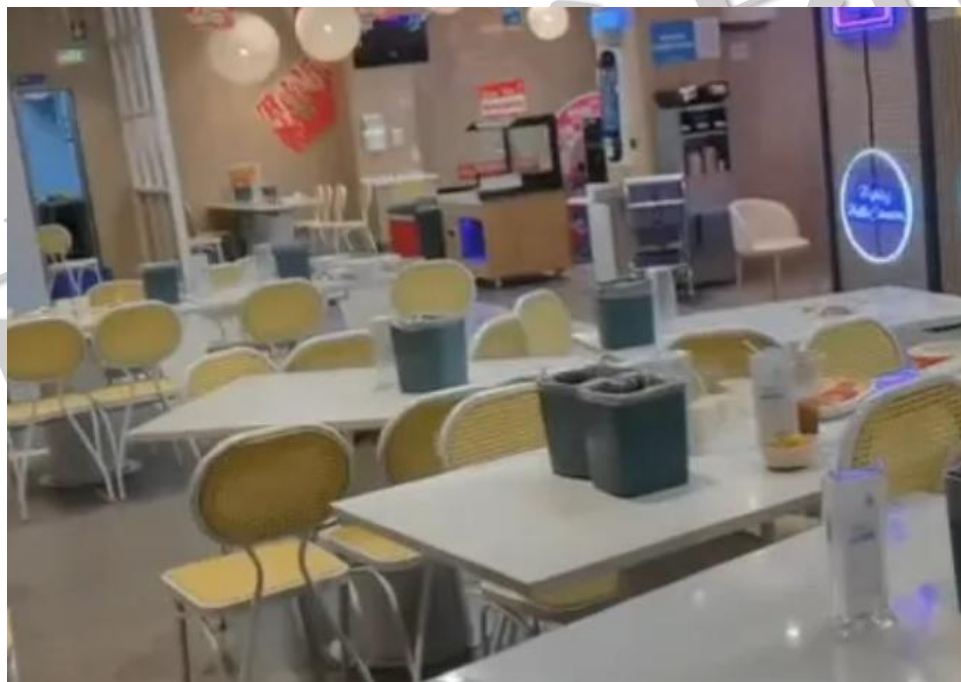
2023年12月30日14时39分许，位于安徽省合肥市庐阳区世纪中心的合肥某网络科技有限公司第三分公司（双岗世纪中心店）（以下简称“盒马鲜生”）营业区域，发生一氧化碳中毒事故，造成36人身体不适，27人治疗观察。初步分析原因：事发当日，商场有一台锅炉出现故障，燃烧不充分导致烟气中含有较高浓度的一氧化碳，可能通过排烟管道破损处溢出，并在盒马鲜生营业区域的通风口扩散，导致附近人员发生中毒。

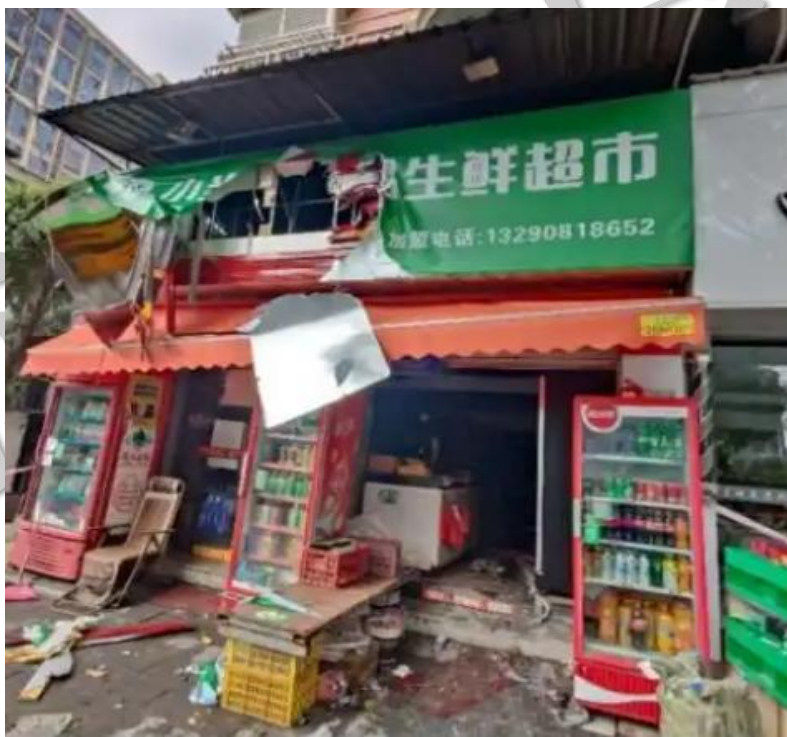
2023年10月29日5时50分许，福州市闽侯县青口阿童哥便利店发生火灾，造成3人死亡、2人受伤，过火面积约10平方米，直接经济损失537051元。经调查认定，闽侯县青口阿童哥便利店“10·29”火灾是一起相关人员在便利店内聚餐饮酒后，违规在店面夹层临时休憩，因使用蚊香不慎引燃周边可燃物并造成人员伤亡的较大火灾生产安全责任事故。

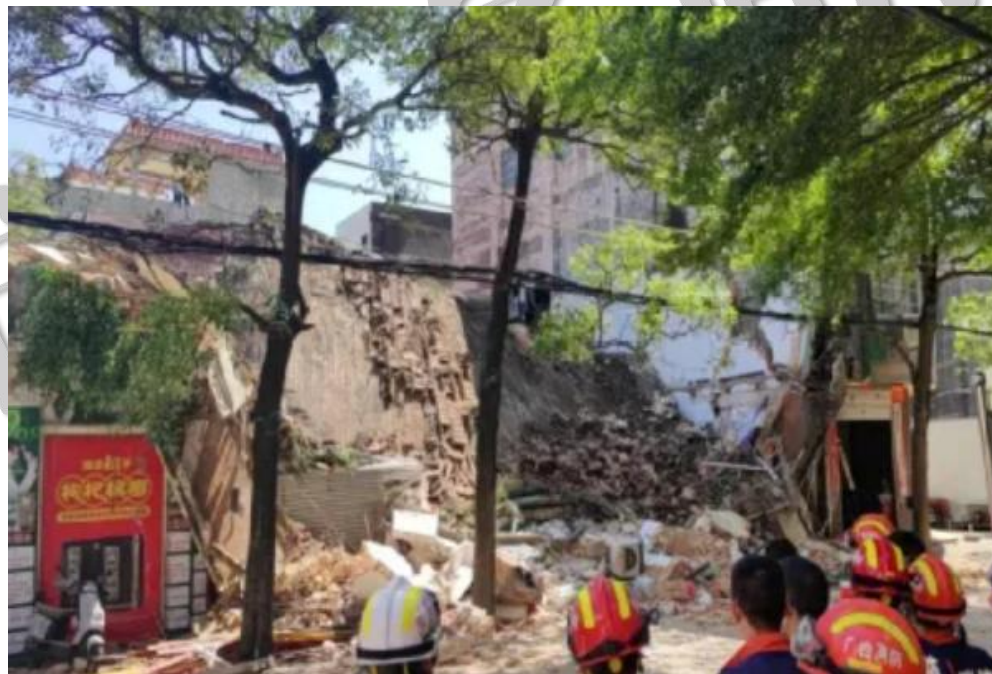
2023年9月30日13时15分，位于北海市铁山港区营盘镇还珠路7-21号的北海市铁山港区珠芎超市发生部分建筑体坍塌，共造成4人受伤，造成直接经济损失约19万元。该建筑物失稳坍塌的直接原因一是墙柱承载力过低，二是该房屋已经使用48年，超过该类建筑物的设计使用寿命。

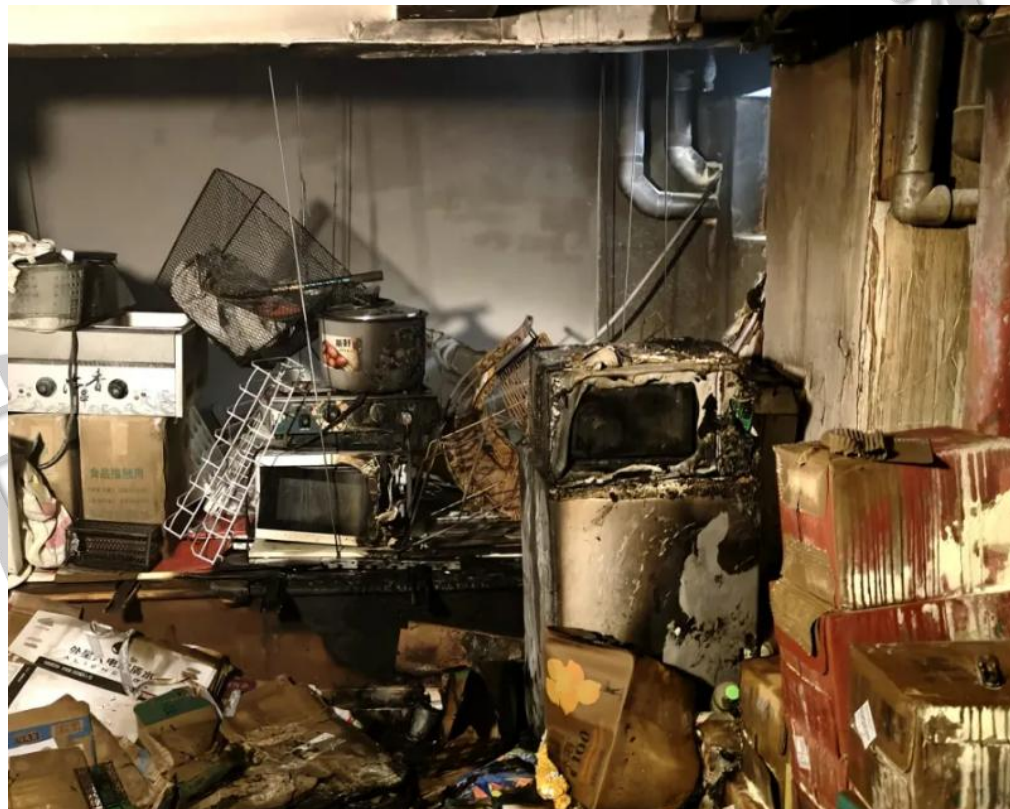
2023年5月10日，福建省泉州市一便利店发生火灾，消防部门到场将火扑灭，事故未造成人员伤亡。  
经调查，火灾原因为，肖某某在便利店上方的，消防管道井进行电焊时，火花掉落到可燃物上，引燃了纸箱引发火灾。

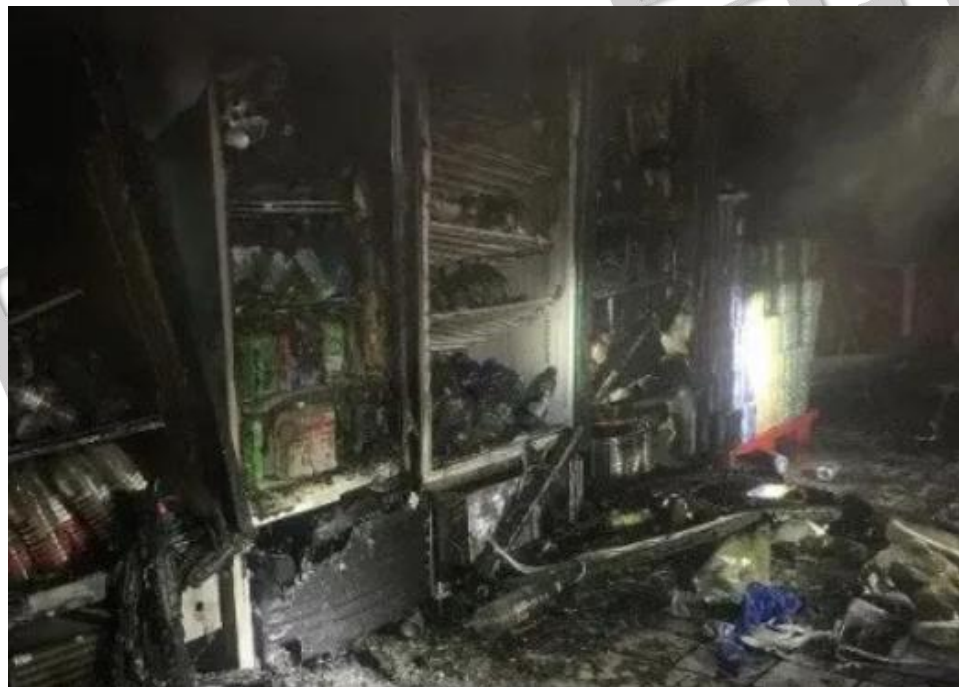
2022年6月12日23时许，湖北省咸宁市某超市电冰箱短路起火，冰箱电线直接敷设在木制隔板上，导致火灾迅速蔓延整间超市，事故造成超市内5台电冰箱被烧毁，过火面积10平方米，直接经济损失9000元，所幸无人员伤亡。

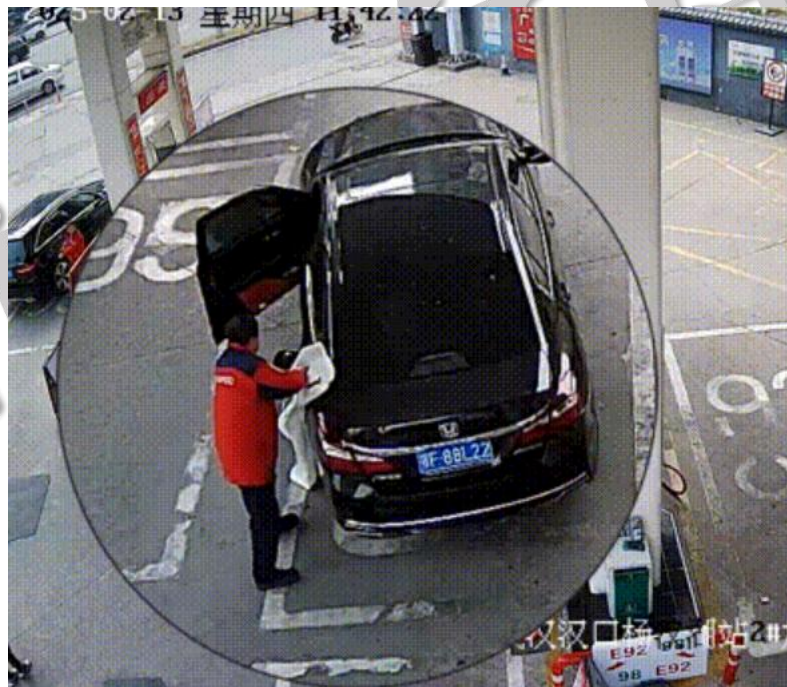
2025年2月13日，湖北省武汉市石油杨汭湖加油站一加油车辆油箱口突然起火，加油站员工立即拿起防火毯将着火点盖上，用时5秒钟将明火熄灭。起火原因为顾客在加油站给车加完油后，趁加油员在挂枪时，从车上拿出自己购买的燃油添加剂往油箱里加，因反复拧动塑料瓶产生静电，油箱口瞬间窜出火苗，本次事故未造成人员伤亡，财产损失。

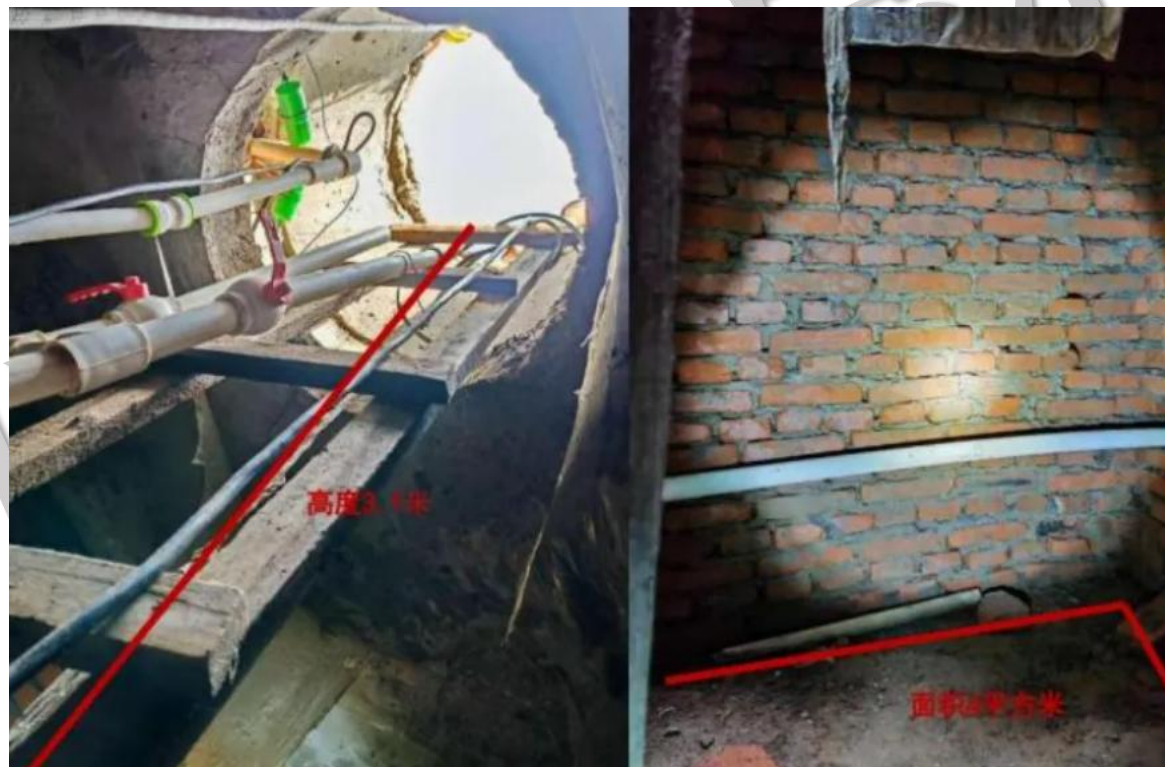
2024年8月9日，吉林省扶余市三岔河镇金谷加油站发生一起中毒窒息事故，造成2人死亡、1人受伤，直接经济损失约260万元。经调查，事发窰井内无漏电情况。事后多次检测，井内水质合格，无有毒有害气体，空气中氧气浓度为8%。金谷加油站在维修窰井内水泵作业时，违规作业，作业人员在窰井内缺氧窒息；施救人员未采取安全防护措施，盲目施救，在窰井内缺氧窒息，致使伤亡扩大。

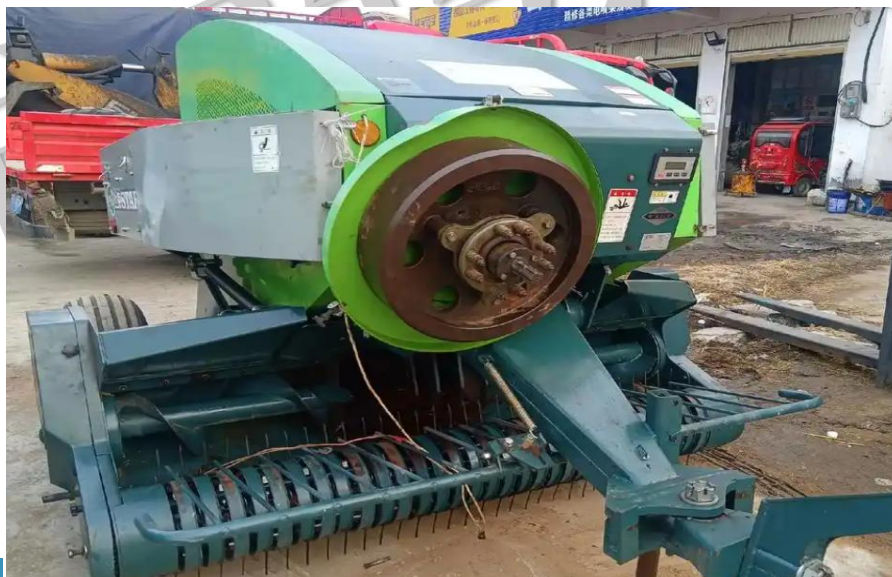
钢丝床垫打捆机

2021年8月13日17时00分左右，在江北区中钢物流园重庆迎创再生资源回收有限公司发生一起机械伤害事故，造成现场作业人员邱某某当场死亡，直接经济损失110万元。2021年8月13日上午，重庆迎创再生资源回收有限公司员工邱某某与同事姚某某因先进行床垫打捆工作还是先进行床垫拆布工作发生分歧，邱某某违反公司规定，独自一人从事钢丝床垫打捆工作，邱某某8月13日17时许，因左手手套被床垫钢丝挂住，造成其左手和身体腰部以上被带向打捆机滚轴，致其腰部以上被正在打捆的钢丝床垫卷住挤压，当场死亡。
