# 商贸行业安全生产典型事故100例警示集

2025年汇编版

# 商业综合体、商场安全事故案例

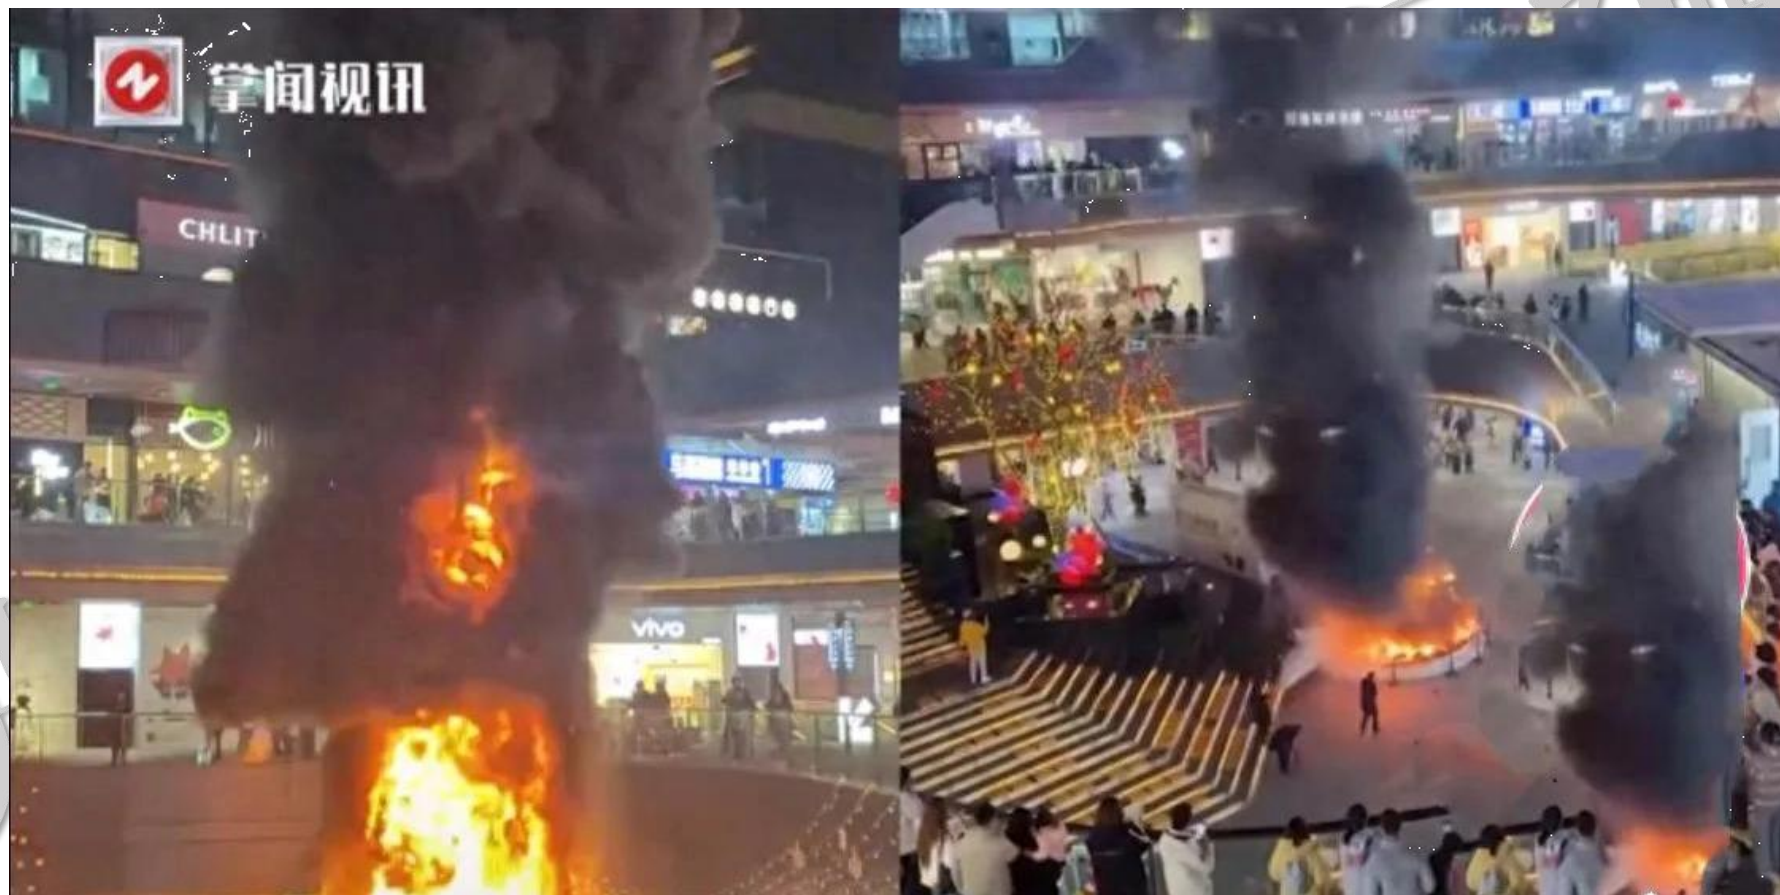
2024年12月25日，四川成都三利广场的一棵高达10米的圣诞树突然起火，现场浓烟滚滚，惊动了众多市民。火势迅速蔓延，整个树冠被火焰吞噬，场面颇为壮观。幸运的是，此次火灾并未造成人员伤亡。商场工作人员迅速采取行动，控制了火势，防止了火情的进一步扩散。尽管如此，火灾对商场造成的一定影响仍不可避免。对于起火原因，三利广场商管公司相关负责人表示，“我们通过监控看到，疑似有消费者路过时丢了个烟头进去，而圣诞树里棉絮多，易燃。消防大队也已经介入了，正式调查结果还未出来。也希望能呼吁消费者提高公共安全意识，不要乱扔烟头。”

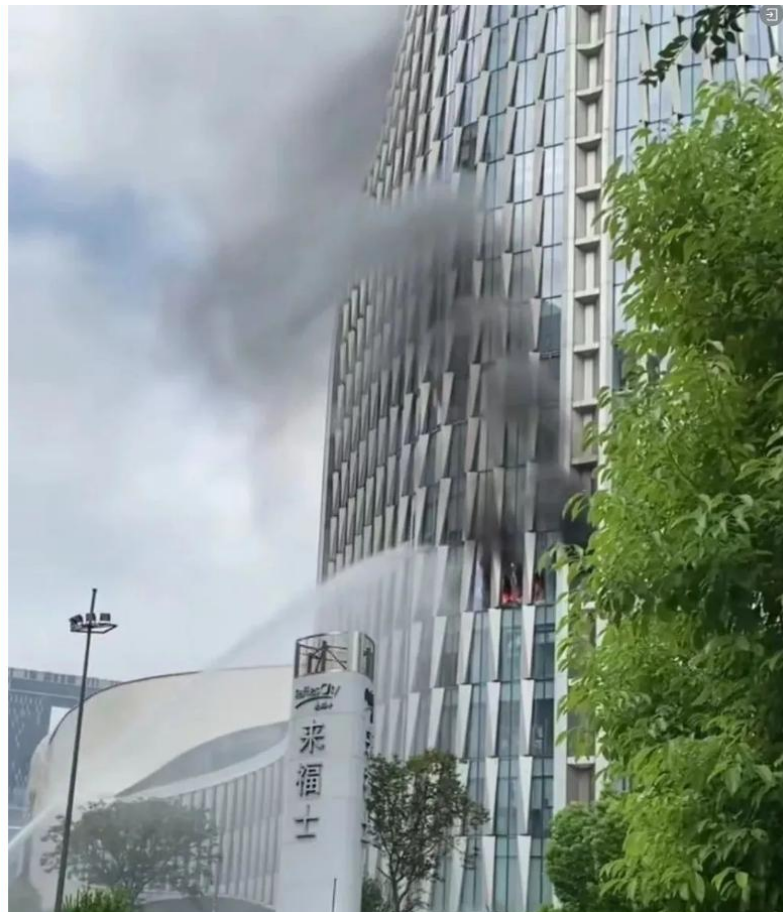
2024年9月15日杭州来福士中心6层商户内发生火警（冒烟），杭州消防指挥中心立即出动相关力量到场处置，9时30许火势被熄灭。火灾未造成人员伤亡。

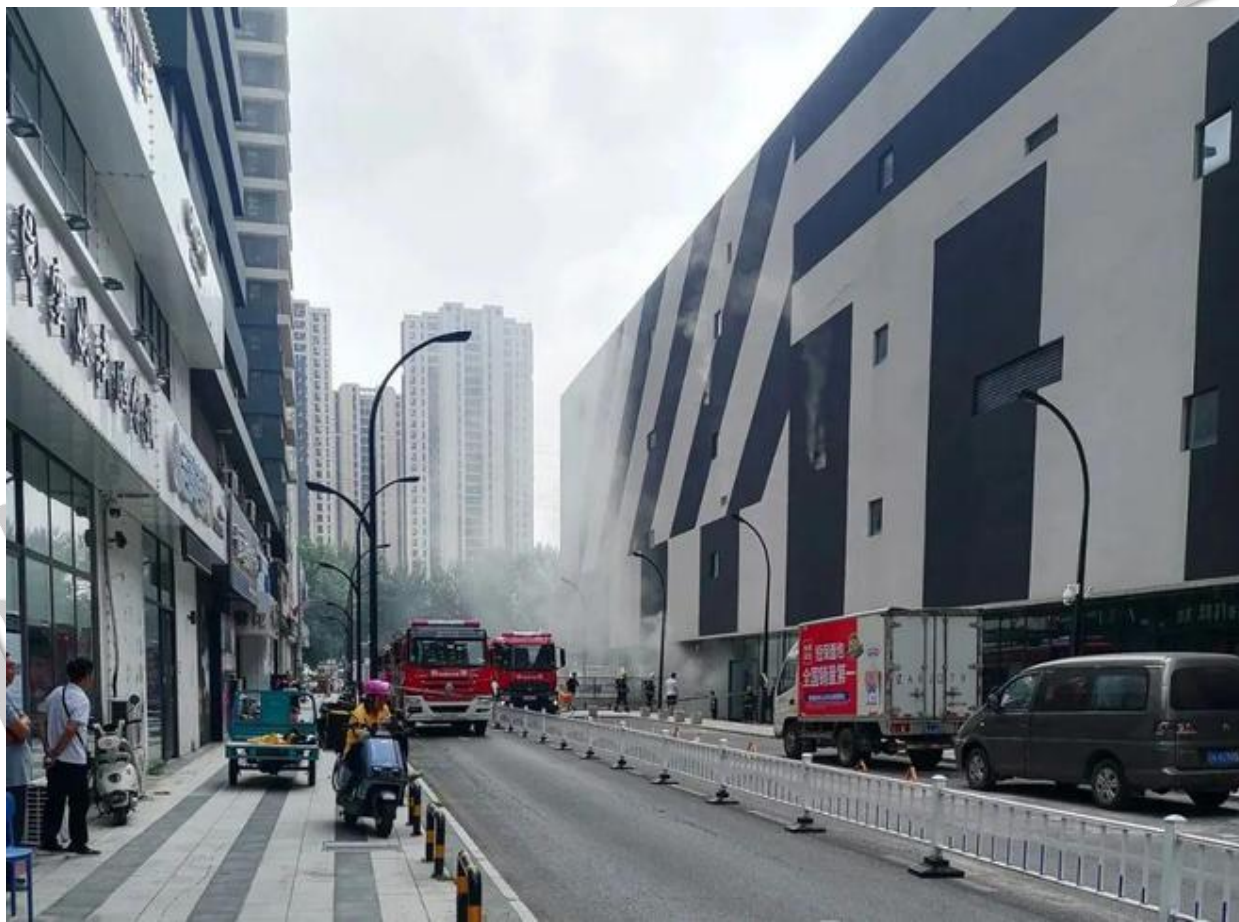
2024年8月18日10时27分，沈阳市和平区长白南路鹿特丹生活广场发生火灾。支队指挥中心立即调派相关力量赶赴现场处置。现场为鹿特丹生活广场1楼强电、弱电井内配电箱起火。10时38分，明火被扑灭，过火面积约5平方米，无人员伤亡。

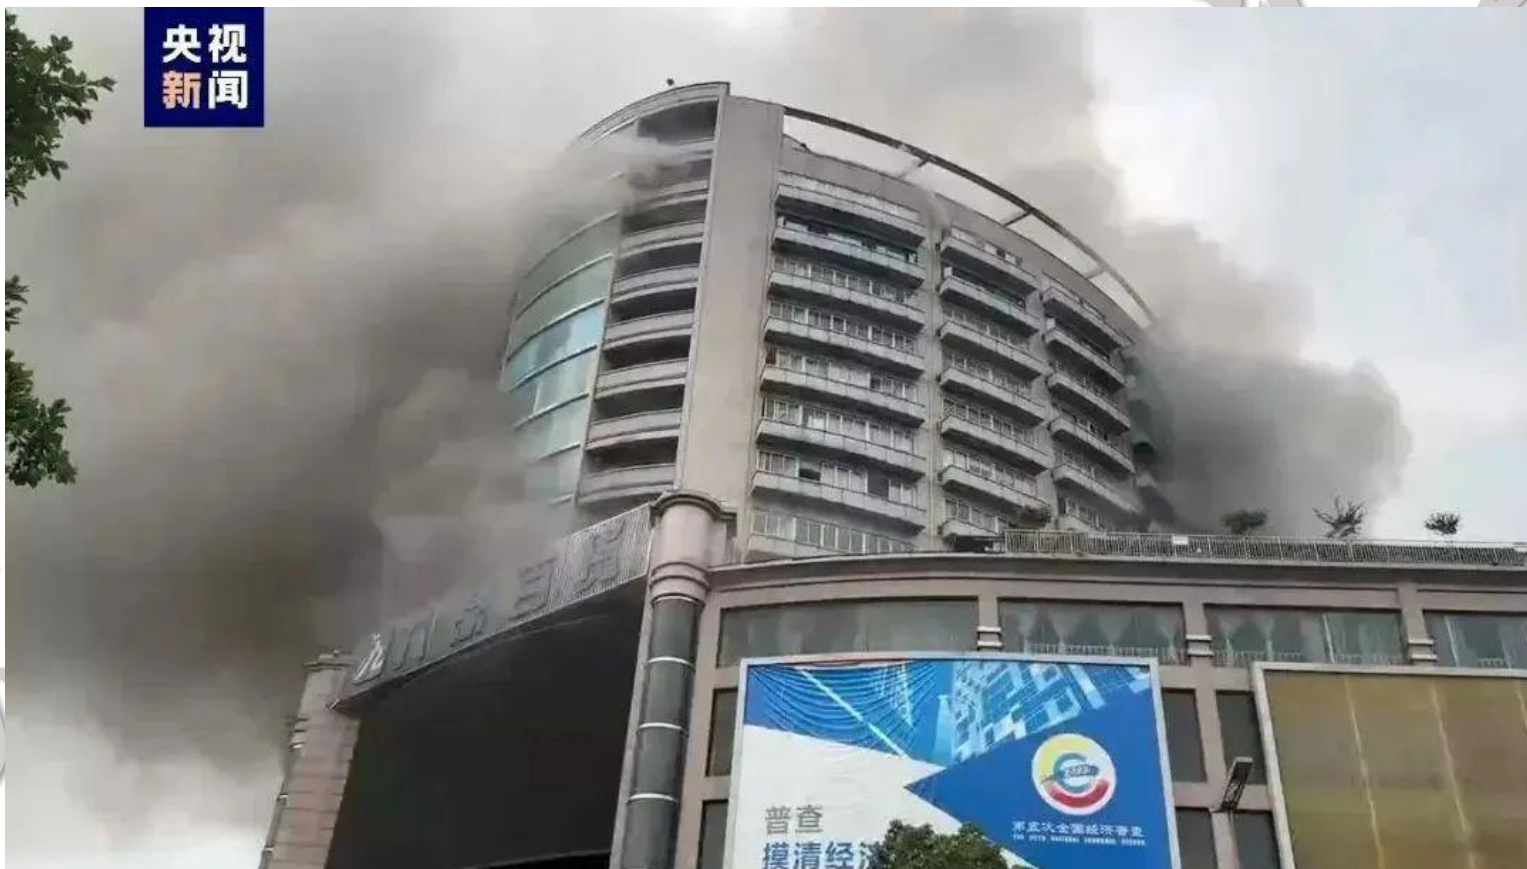
2024年7月17日，四川省自贡市高新区九鼎购物广场发生重大火灾事故，现场浓烟滚滚，火势凶猛，起火建筑共14层，群楼1、4、5、6层发现火点，内部呈立体燃烧状态。事故造成16人死亡，39人受伤。经调查，此次火灾事故由施工作业引发。

2025年4月8日，四川自贡九鼎大楼“7·17”重大火灾事故调查报告公布。经调查认定，因九鼎集团违规组织无气割作业资格人员气割拆除自动扶梯，作业现场安全管理缺失、属地有关部门监管缺位，地方党委政府履行属地责任不到位，导致的重大生产安全责任事故。

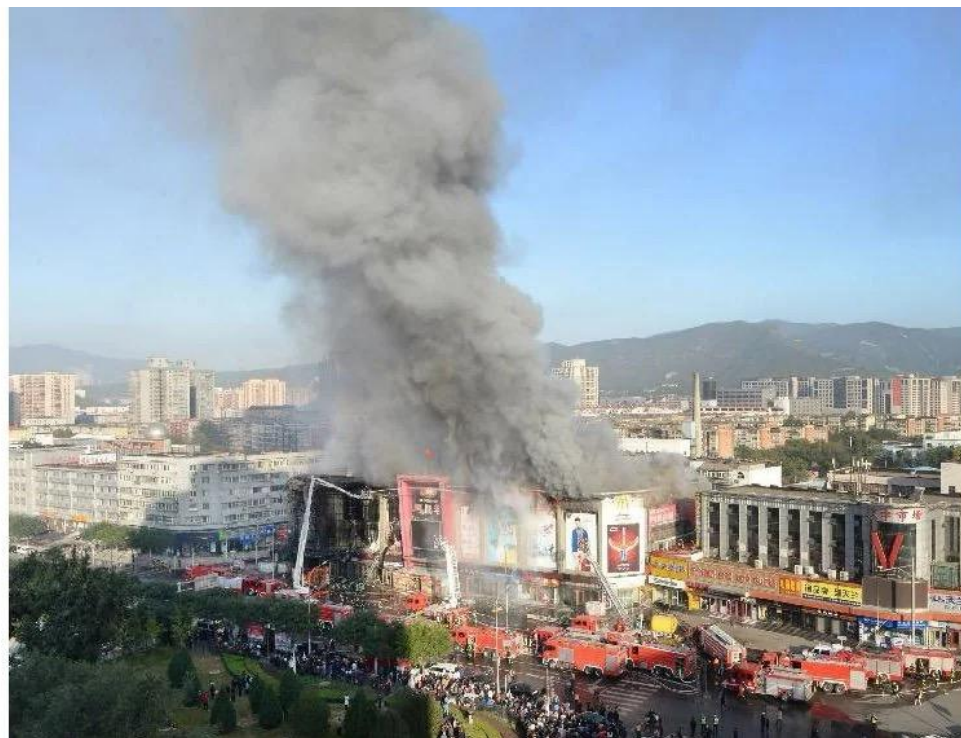
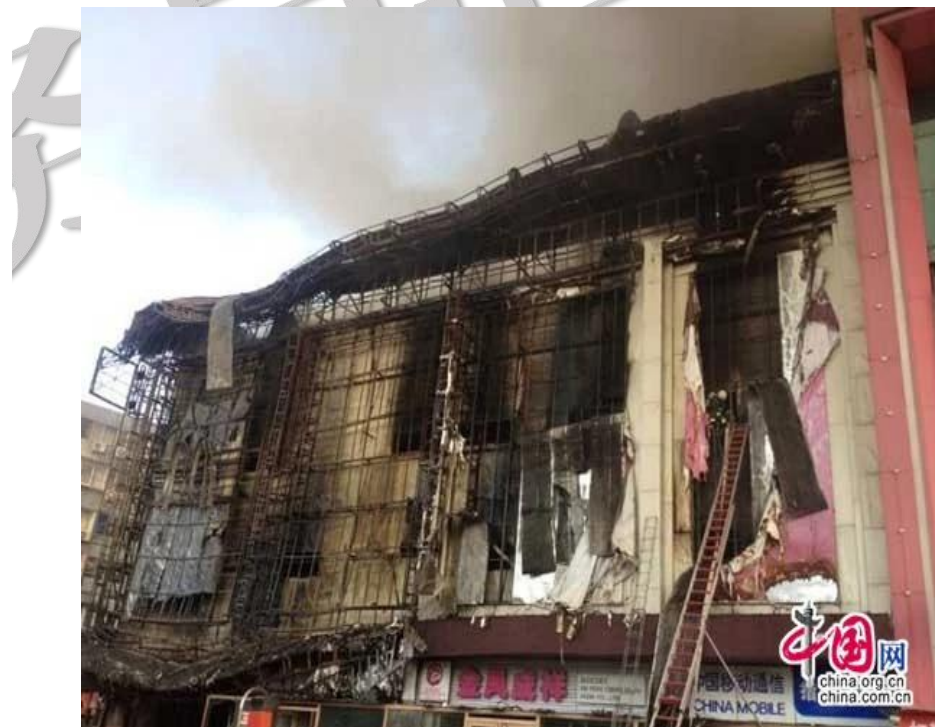
2013年10月11日凌晨2时59分，位于北京市石景山区苹果园南路的喜隆多商场开始着火，大火整整烧了八个多小时，直到上午11时才被扑灭，过火面积约1500平米。北京市公安局指挥中心共计调派了15个消防中队的63辆消防车、300余名官兵会同石景山分局相关部门赶赴现场处置。由于火灾发生在凌晨，大厦工作人员及商户无人员伤亡，但两名参与救火的消防官兵不幸牺牲。

2013年10月11日凌晨2时许，麦当劳杨庄餐厅甜品操作间内一电动自行车蓄电池在充电过程中发生电气故障，导致喜隆多购物中心发生火灾。

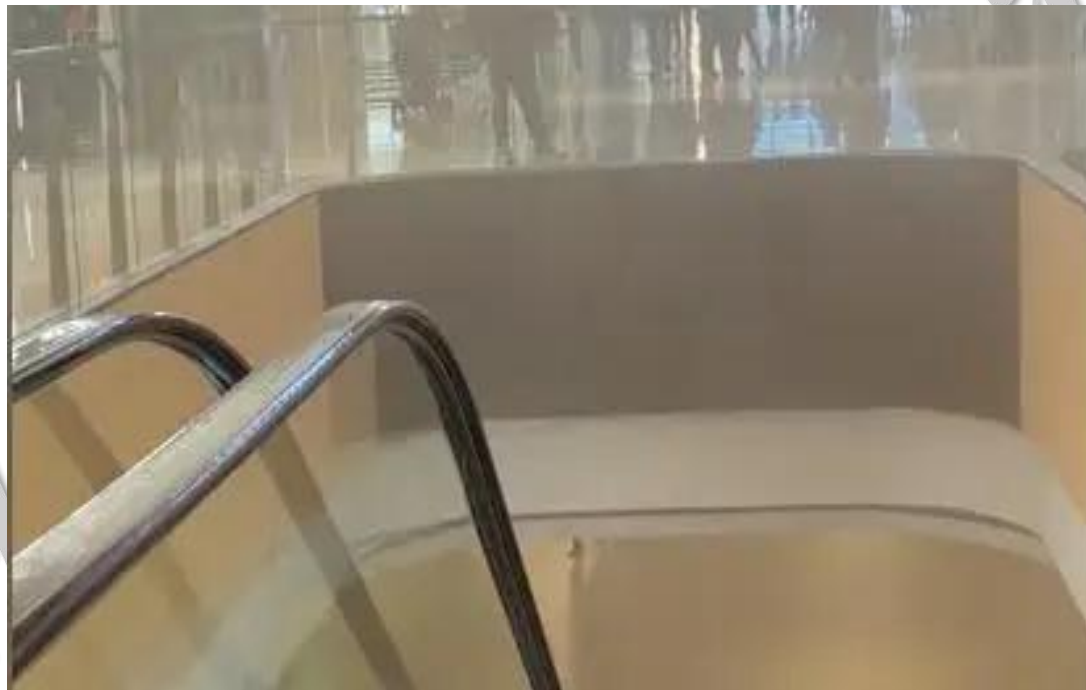
2024年1月15日，上海闵行七宝万科广场内发生火灾，商场内弥漫着大量烟雾。经勘察，起火原因为地下室一层配电间1配电柜着火，现场无人员伤亡，过火面积约1平方米。

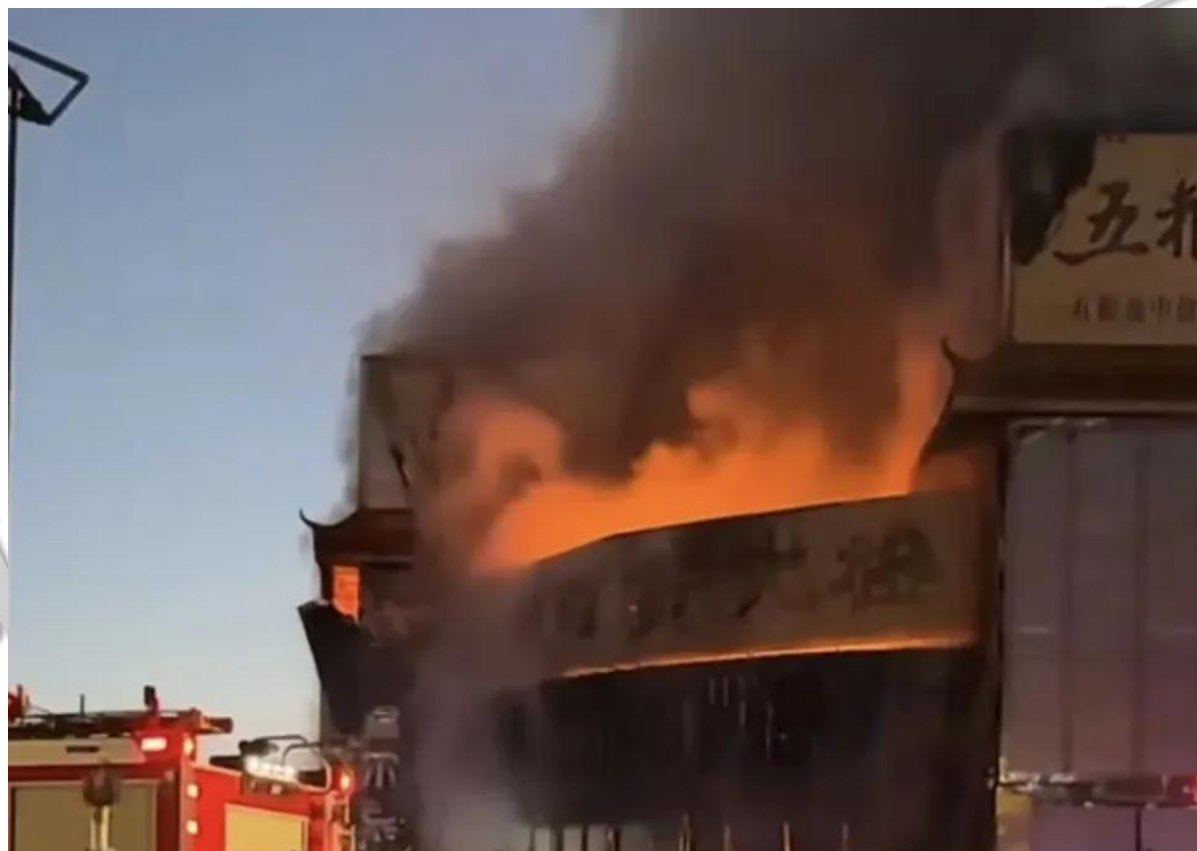
2023年12月2日山西省朔州市永和百货大楼发生火灾。接警后，消防人员迅速到达现场扑救。9时许救援结束，事故未造成人员伤亡。

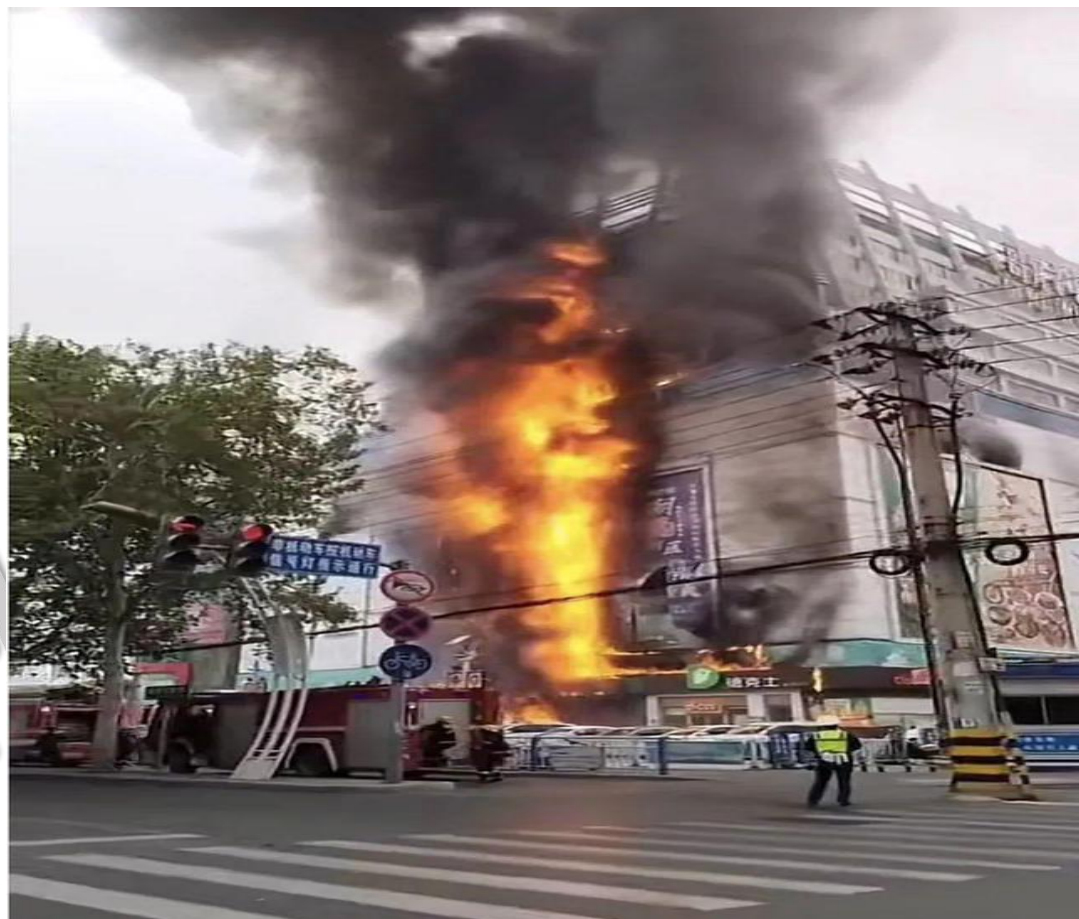
2023年4月11日12时01分，河南新乡人民路新玛特购物广场一楼门面商铺招牌起火，引燃商场西侧外墙（实体墙）广告牌。接警后，新乡市消防救援支队立即调派车辆和人员展开灭火救援。12时16分，火被扑灭，未蔓延至商场内部，未造成人员伤亡。

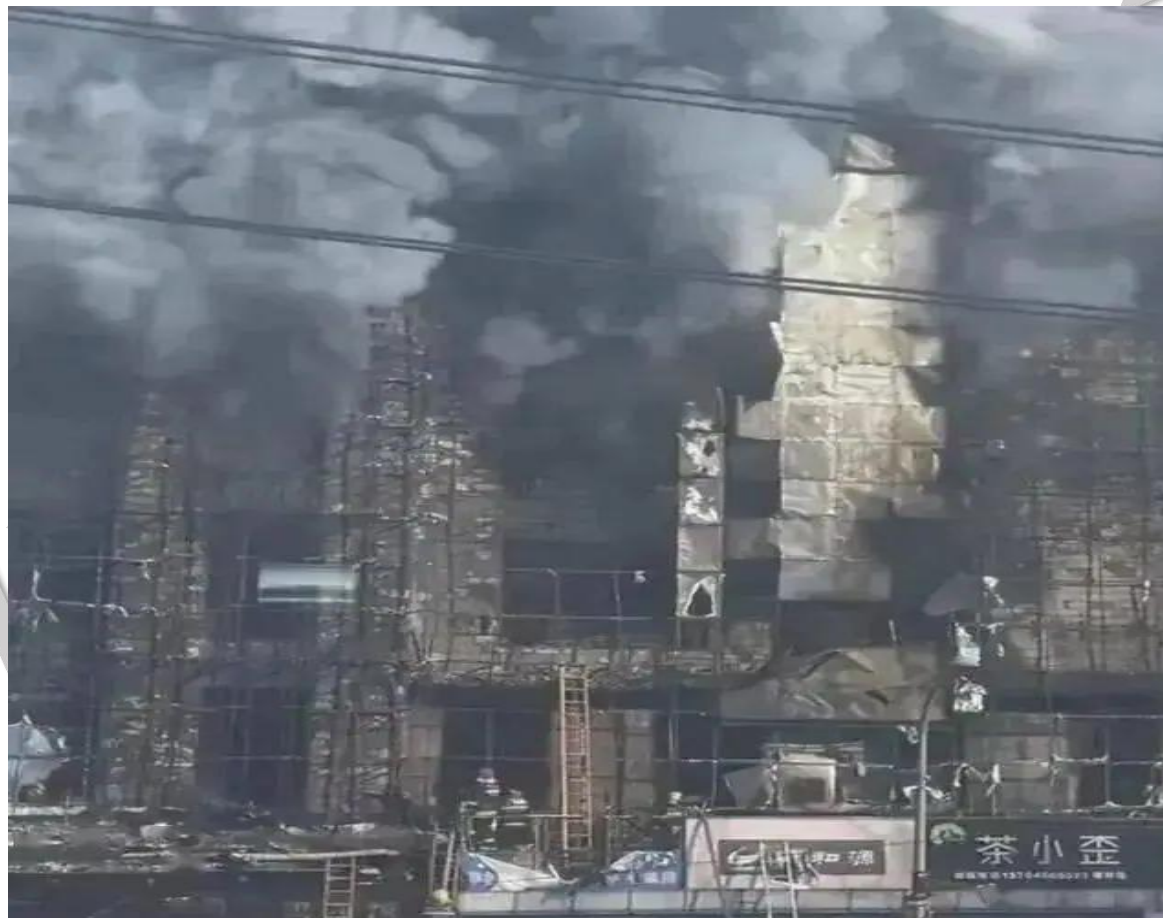
2023年2月1日11时，黑龙江省佳木斯市一批发商场发生火灾。起火建筑为砖混结构，总建筑面积约3.8万平方米，着火物质主要为外墙装饰材料和日用百货等。

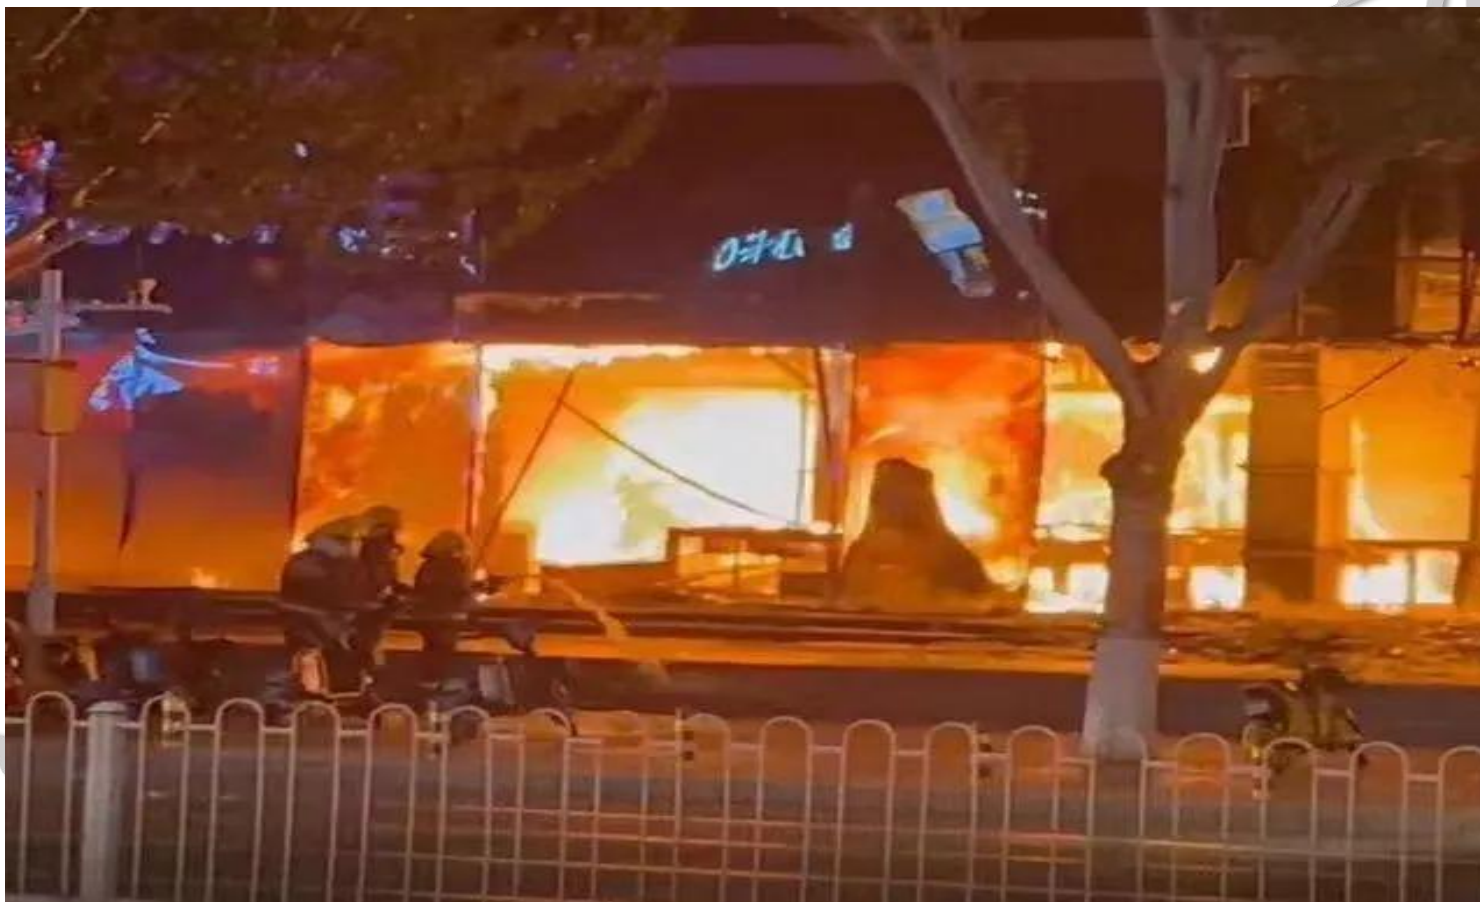
2022年6月13日，内蒙古鄂尔多斯市东胜区购物中心发生火灾，导致餐饮区2人死亡，直接财产损失为2430.55万元。起火原因为电缆短路引燃周围阻燃胶合板、电气线路等。

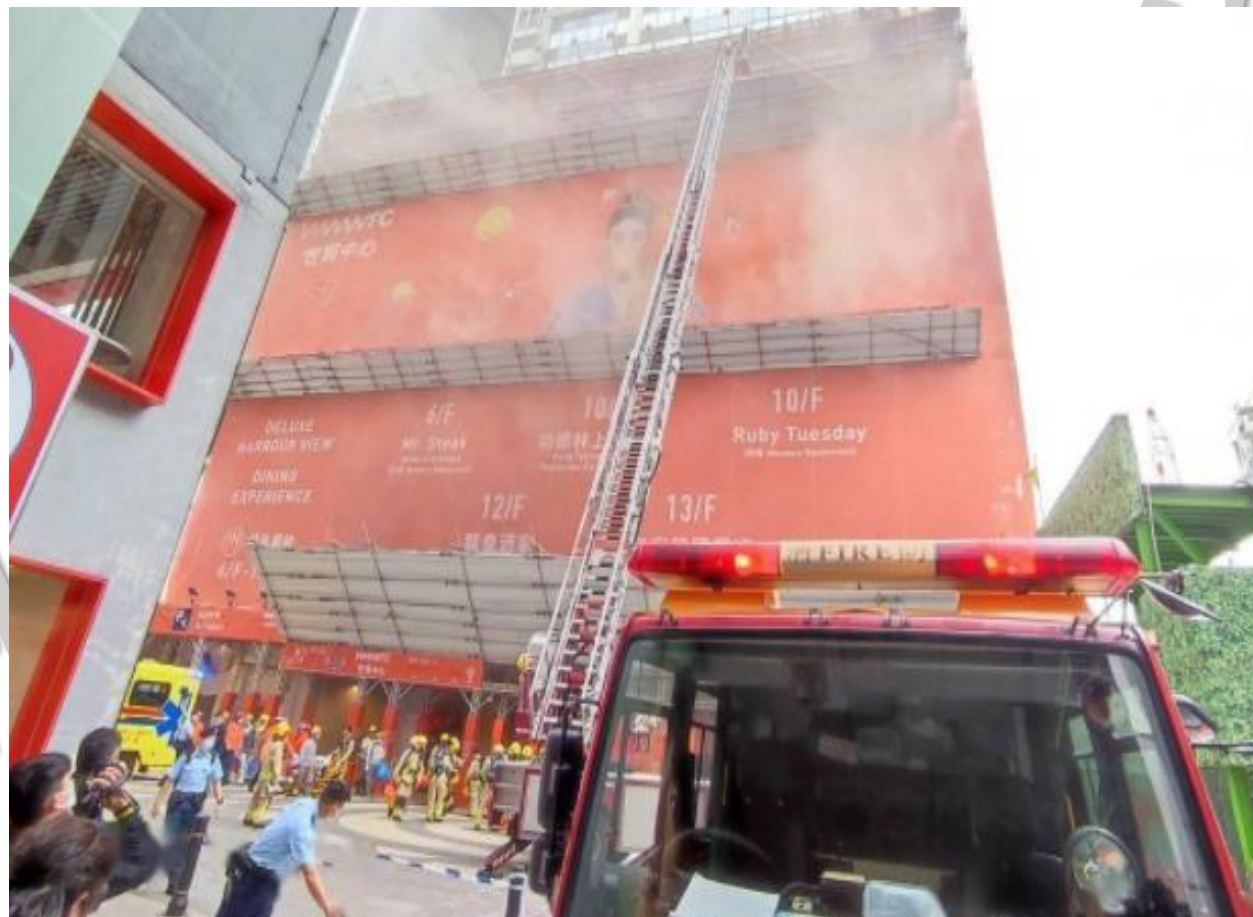
2021年12月15日中午12时37分位于香港闹市区的铜锣湾世贸中心发生大火，导致约有100人被困，只得在平台等待救援。目前至少14人送院，已疏散近1200人，全部被困人员已经获救。火灾初步起因怀疑是电表房先起火，然后火势再影响棚架，引起浓烟冒出，影响在商场内的市民。

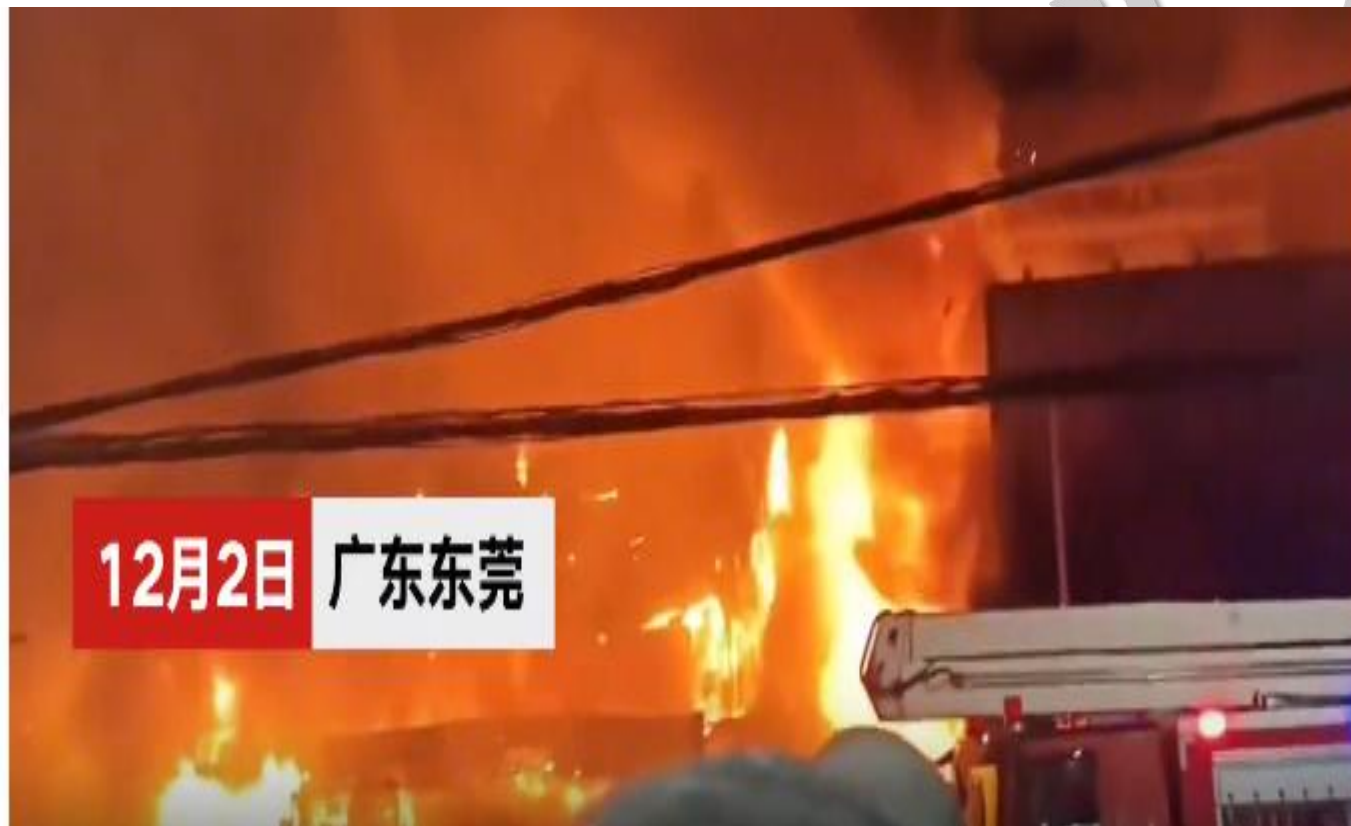
2021年12月2日20时，广东东莞厚街镇东明路一商场发生火灾。视频显示，火势将整栋建筑包围，有燃烧物从楼上掉落。记者从东莞消防获悉，消防接报后调派辖区及周边救援力量赶赴现场救援。截至22时，火势已被控制，暂无人员伤亡。该商场为一栋二层钢筋混凝土建筑，燃烧物主要为商场货品。

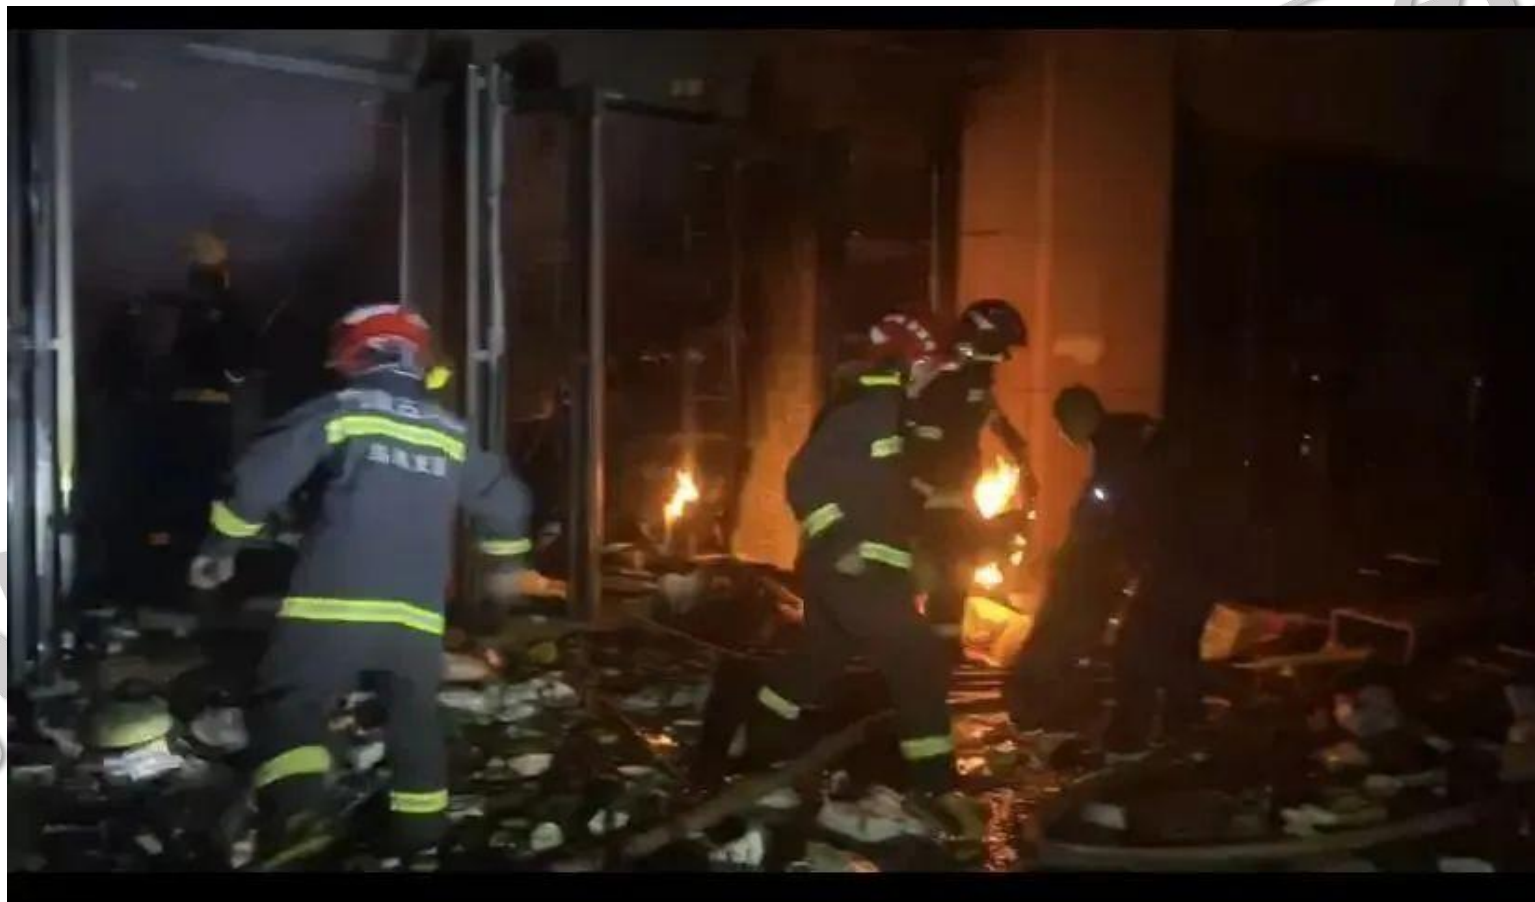
2020年9月10日晚，内蒙古乌海市海勃湾区千里山街大悦城一楼发生火灾。经过消防员的奋力扑救，明火于22时50分扑灭，并成功抢救疏散18名被困人员，其中1名被困人员经送医院抢救无效死亡。经调查，火灾的原因为拆除扶梯时产生的火花点燃了垃圾，导致火灾发生。

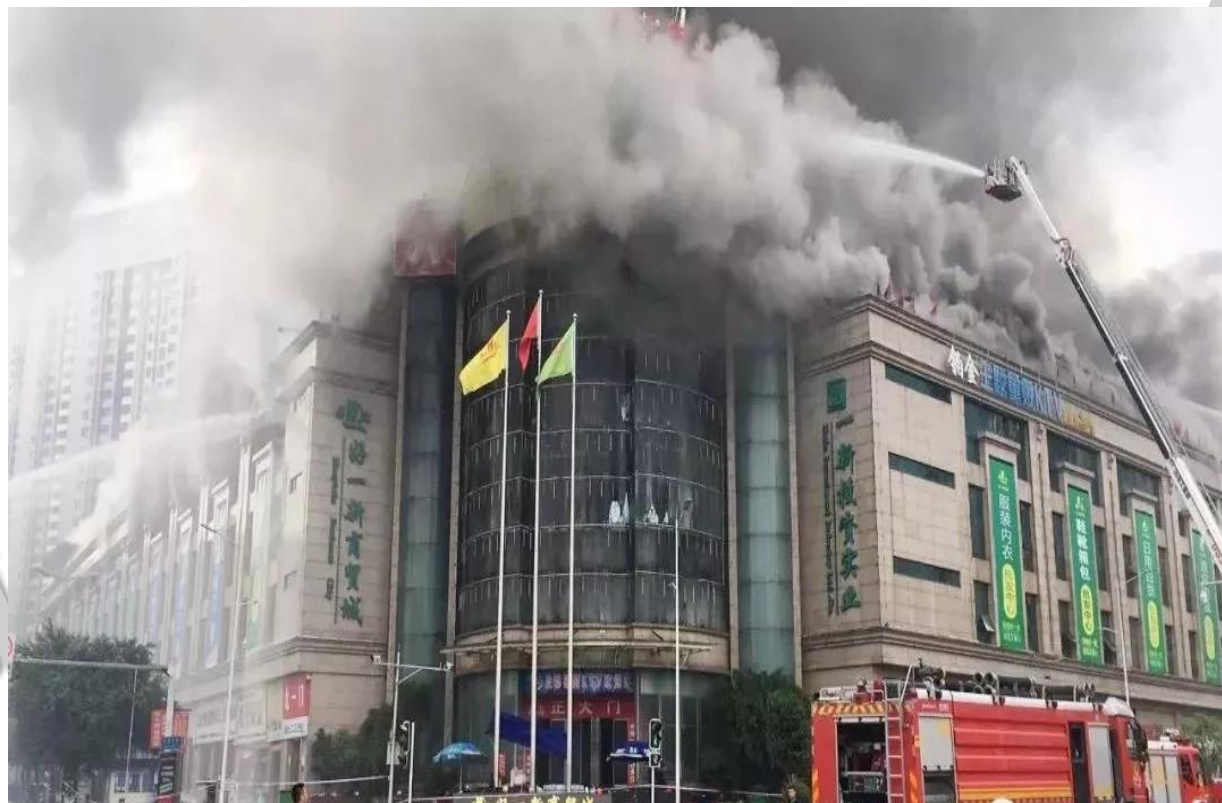
2018年6月初，四川达州“好一新”商贸城发生火灾，经过消防人员持续60多个小时的奋力扑救，大火被扑灭。火灾造成1人死亡，过火面积51100平方米。经火灾现场调查认定，是由于租户自行拉接的照明电源线短路引燃可燃物导致火灾。

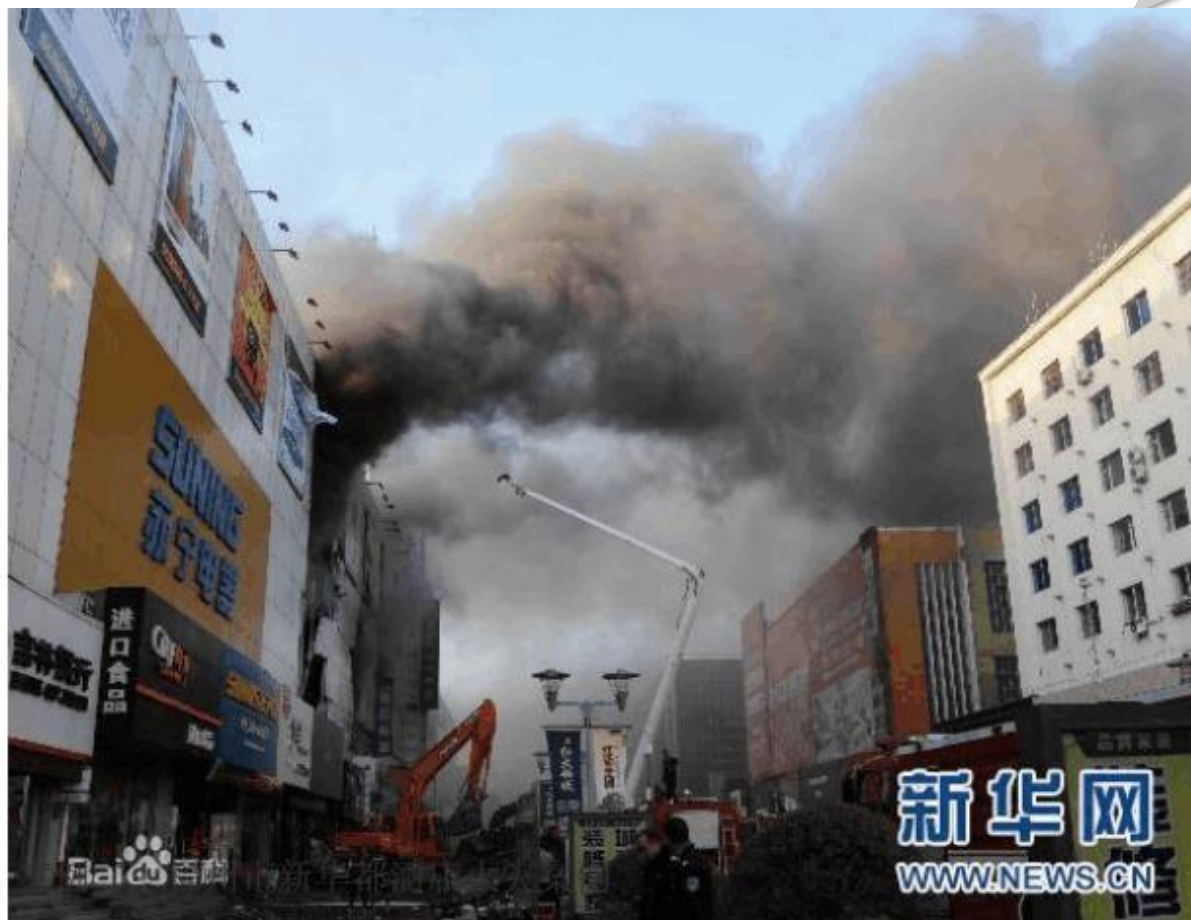
2010年11月5日，位于吉林市珲春街和河南街交汇处的吉林商业大厦发生火灾，造成19人死亡，24人受伤，过火面积约15830平方米。经过吉林省事故调查组的调查，认定吉林商业大厦火灾起火原因是大厦一层二区斯舒郎精品店仓库起火点范围内的电气线路短路所致。

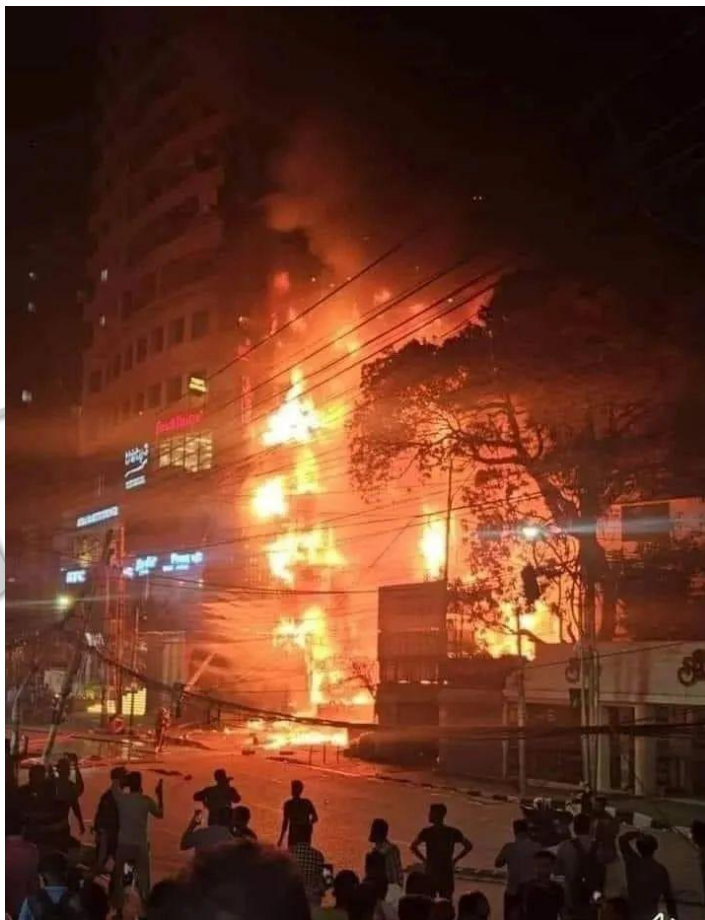
当地时间2024年2月29日晚间，孟加拉国达卡市中心一家购物中心内餐厅的火灾，造成44人死亡、75人受伤。按消防部门说法，大火或与燃气泄漏有关。消防部门执行主管雷扎乌勒·卡里姆称，该建筑楼道内和餐厅厨房随意放置大量做饭使用的燃气罐，使得火灾更严重。“火灾发生时，人们听到多个燃气罐爆炸。”

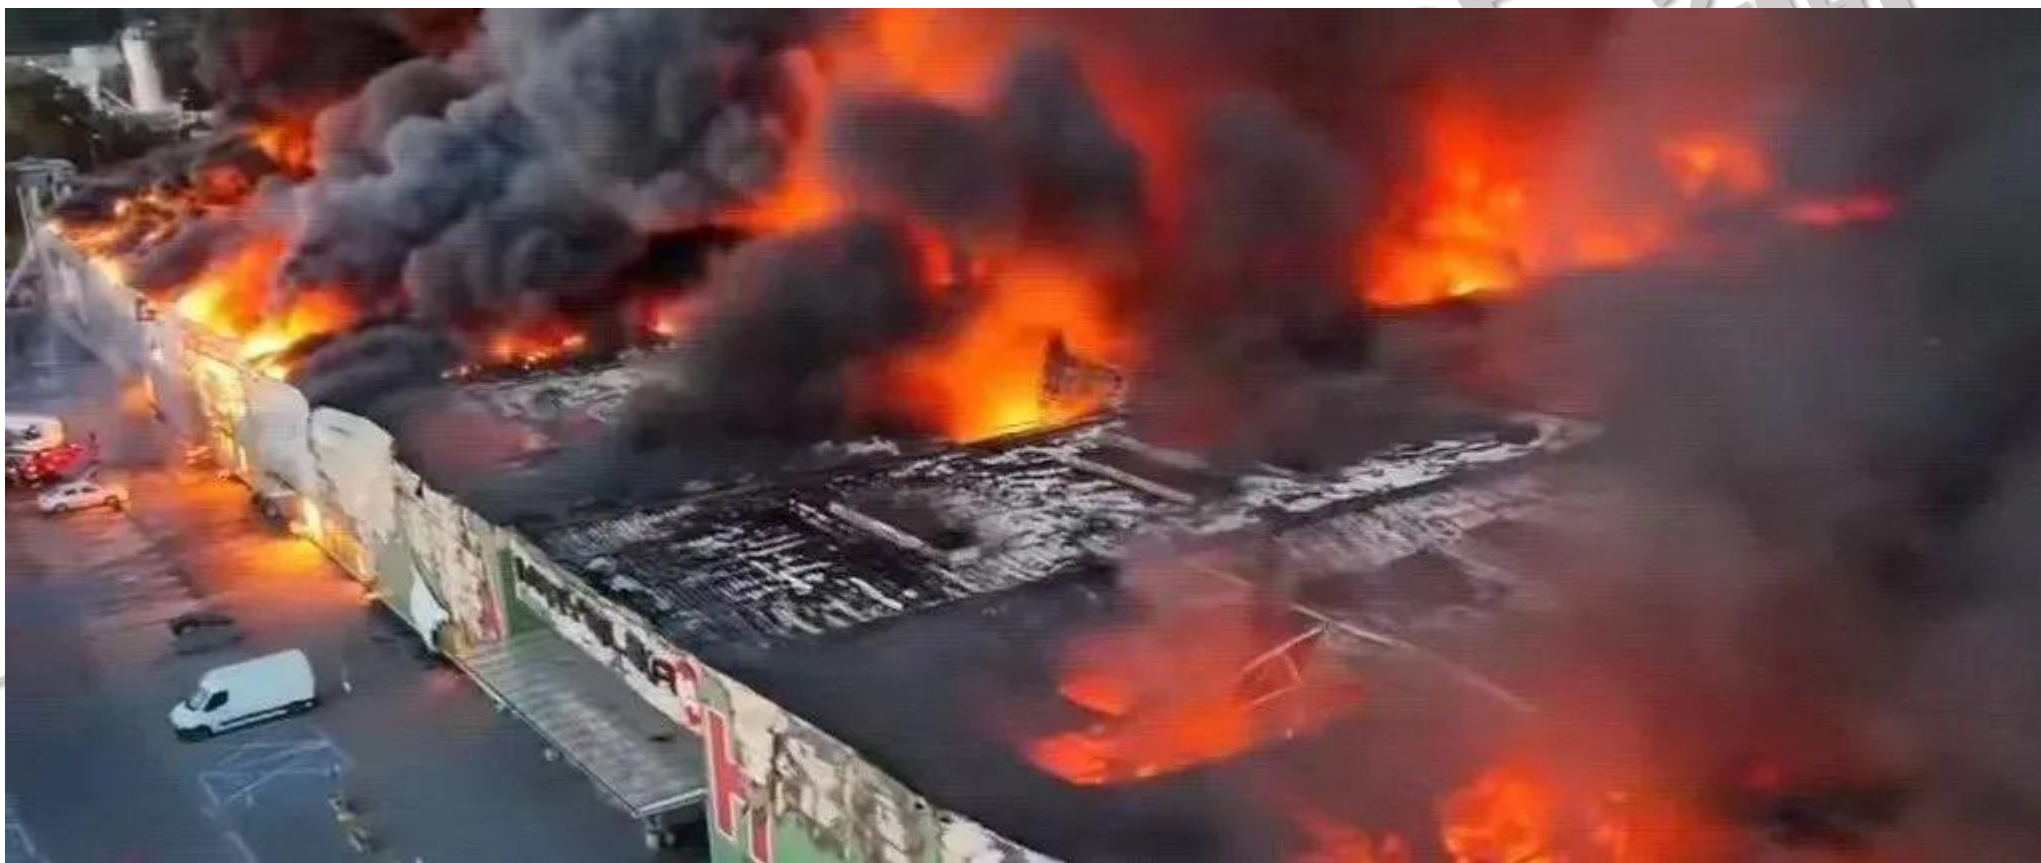
当地时间2024年5月12日，波兰首都华沙一座大型购物中心发生火灾。该购物中心内有约1400家商店和摊位，此次火灾造成购物中心80%以上被烧毁，所幸无人员伤亡。发生火灾的原因主要是电缆短路。具体来说，火灾是由于电缆短路引燃了周围的阻燃胶合板和电气线路。

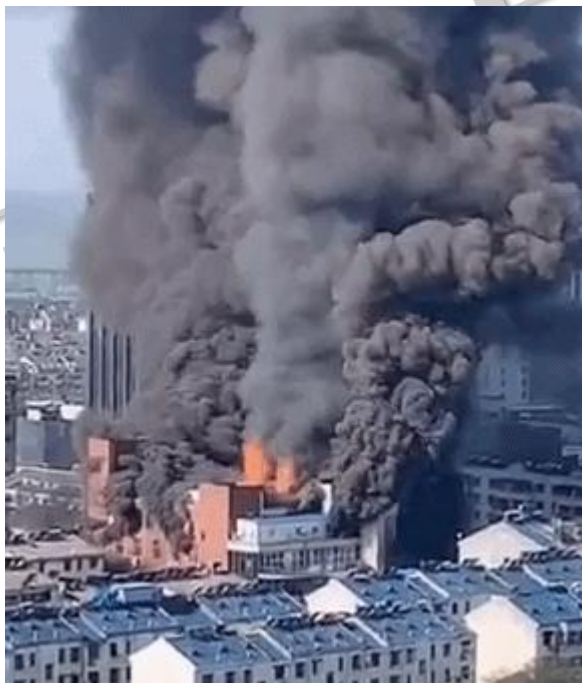
2021年4月6日，安徽省池州市贵池区铜锣湾商业广场顶层平台因为楼内拆除扶梯时，火花点燃垃圾并引发火灾，事故导致4人死亡。

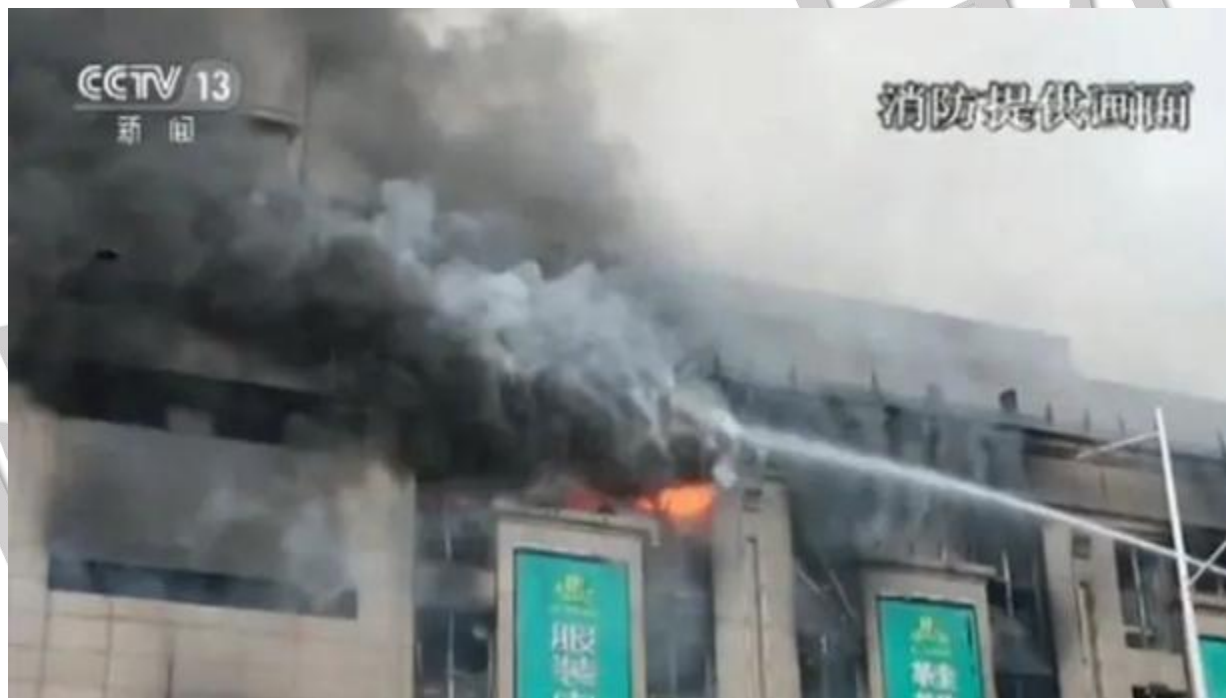
2018年6月1日17时53分许，达州市消防支队指挥中心接到报警，位于达州市通川区塔石路农副产品综合市场的好一新商贸城发生火灾。经过消防人员持续60多个小时的奋力扑救，大火被扑灭。火灾造成1人死亡，过火面积51100平方米。火灾事故的原因是由租户自行拉接照明电源线短路引燃可燃物导致的。具体来说，起火部位位于达州市塔沱市场（好一新商贸城）负一层冷库3号库，起火点为3号库内通道北侧中部的香蕉堆垛处。

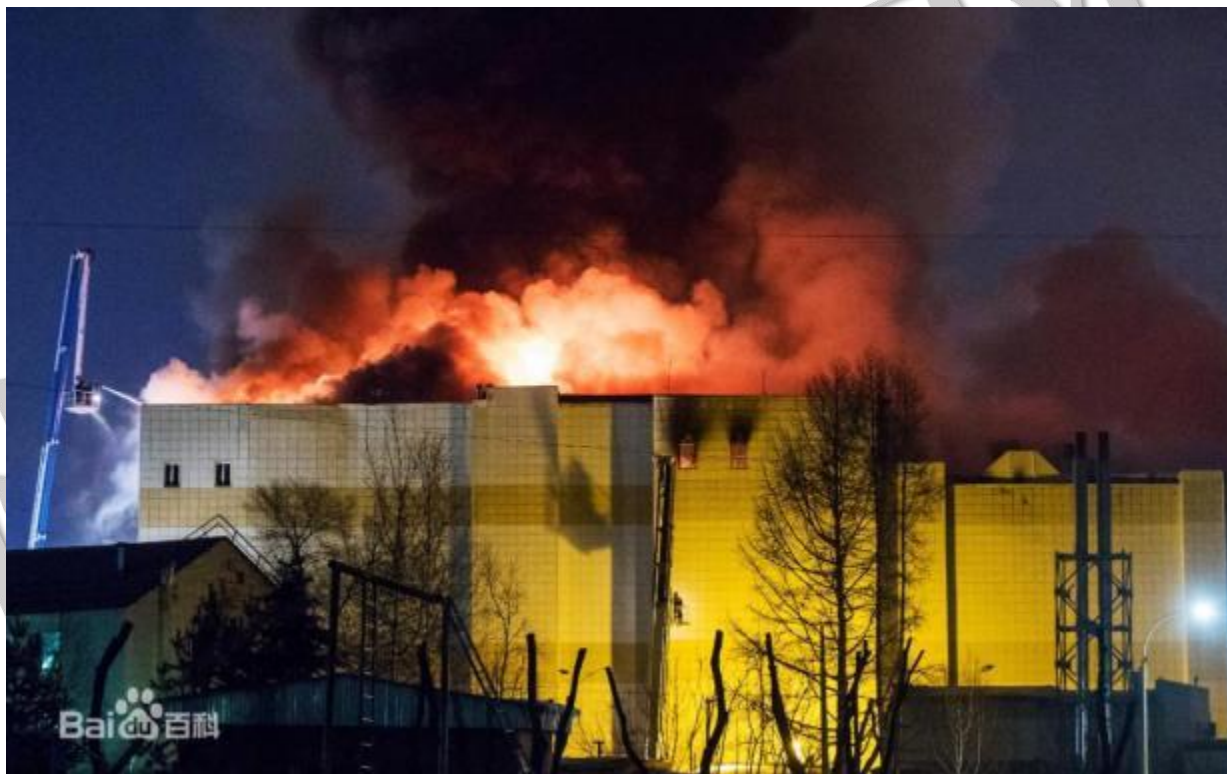
2018年3月25日，俄罗斯西西伯利亚南部城市克麦罗沃州首府克麦罗沃市列宁大街35号“冬天的樱桃”购物中心，发生火灾，火源位于这栋4层建筑的4楼，起火面积约1500平方米。火灾已致64人死亡，52人受伤。

3月25日是周末，购物中心迎来大量顾客。当地时间15时10分左右，位于商场4层的儿童游乐区起火，火势迅速蔓延至其他区域，黑烟使火场的能见度为零。俄联邦侦查委员会发言人彼得连科表示，消防和刑侦专家正调查引发此次火灾的各种原因线索，可能性最大的失火原因是购物中心违反安全用电规章，导致电网负荷过大，电线短路起火。

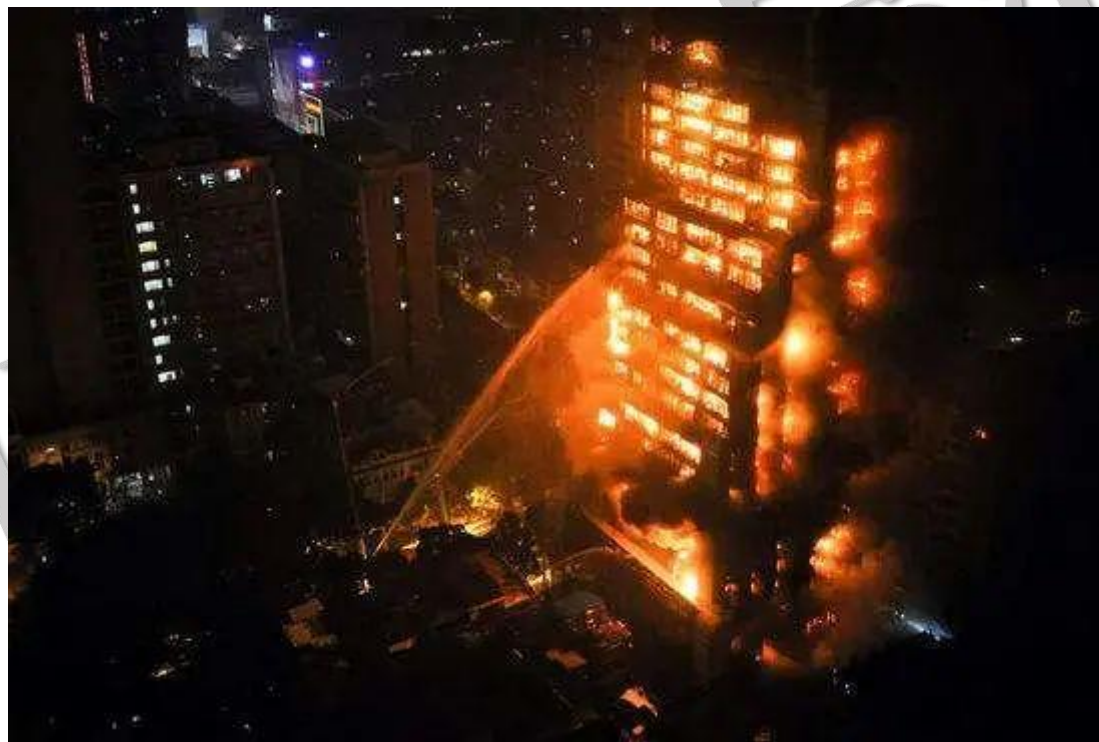
2013年12月15日18时许，广州市越秀区起义路建业大厦发生火灾，至16日早上6时许，火势基本被扑灭。该大厦的这次火灾造成1层至25层不同程度被烧毁。黎某等5名建业大厦相关责任人员因涉嫌消防责任事故罪，已被越秀区公安分局依法刑事拘留。火灾的直接原因是首层总电源线短路引燃可燃物所致。具体来说，电工金某在施工过程中违规操作，未按照电气规程要求使用接线盒连接线路，导致电线短路并引发火灾。
