# 商贸行业安全生产典型事故100例警示集

2025年汇编版

# 商业综合体、商场安全事故案例

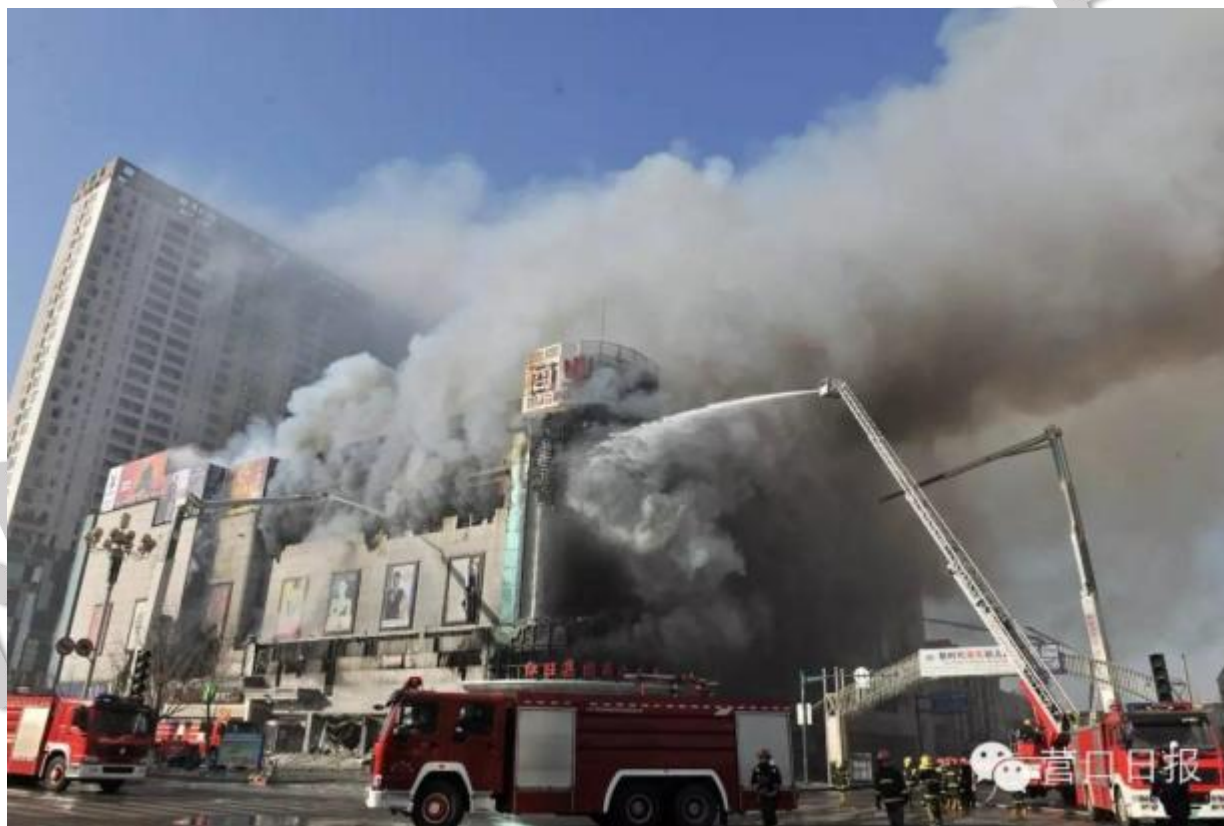
2016年1月25日凌晨3点01分，鲅鱼圈区商业大厦突发火灾。营口市第一时间启动突发事件应急预案，营口市委、市政府主要领导和相关部门负责同志第一时间赶到现场，指挥扑救工作。并与公安、消防、环保、安监等部门及鲅鱼圈区领导组成临时指挥部，部署灭火和善后工作。营口市消防支队第一时间迅速调集58台执勤车辆，近300名消防官兵赶赴火场实施扑救，营口市公安局出动200多名警力负责现场警戒、疏导交通，协助转移附近群众，所幸无人员伤亡。经调查，起火原因是使用手机充电器不当导致起火。

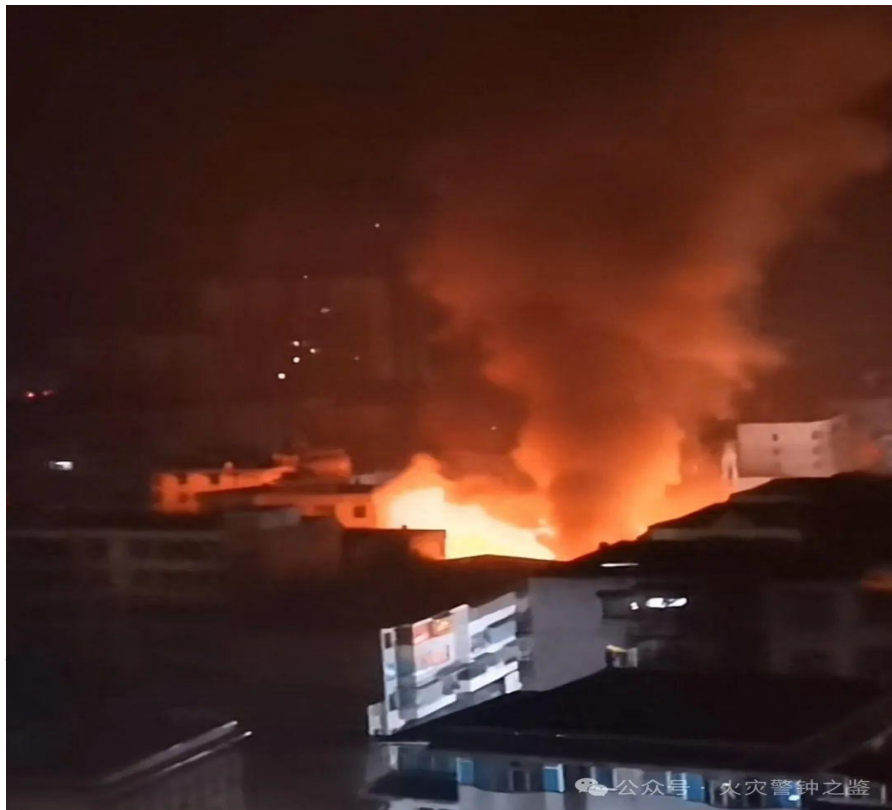
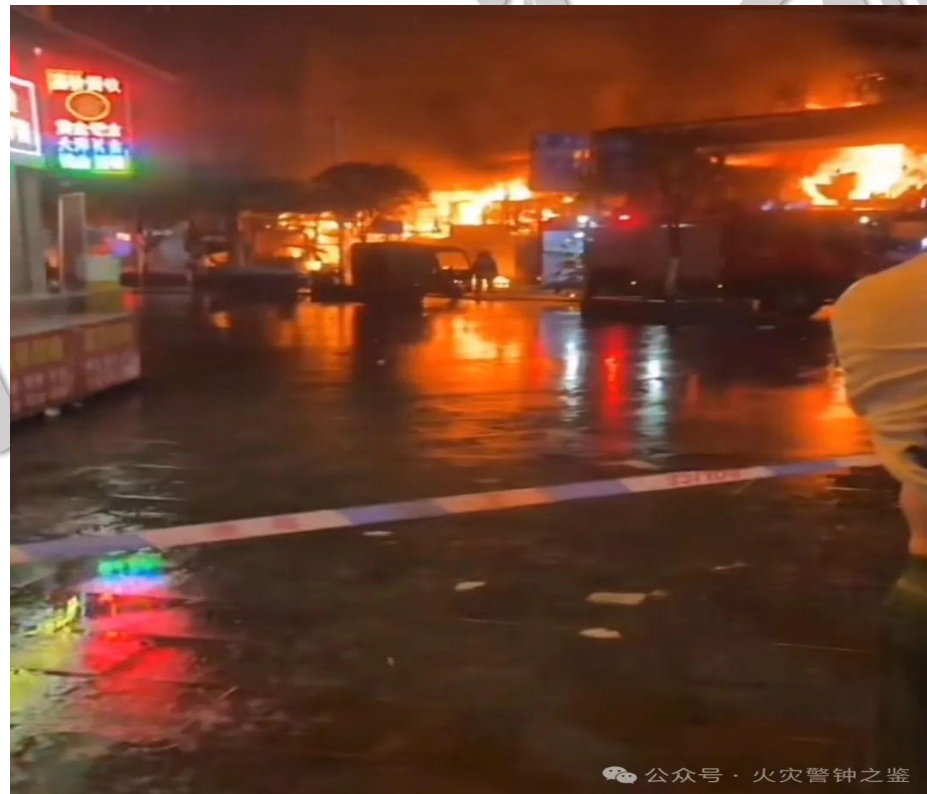
2025年5月21日贵州省黔南布依族苗族自治州瓮安县一农贸市场发生大火。现场显示，火灾发生时天还未亮，现场火势猛烈，多间商铺被烧，有商铺被烧的只剩下框架。疑因市场电气线路老化导致，有六七间商铺被烧毁。经评估，原因疑为市场电气线路老化。

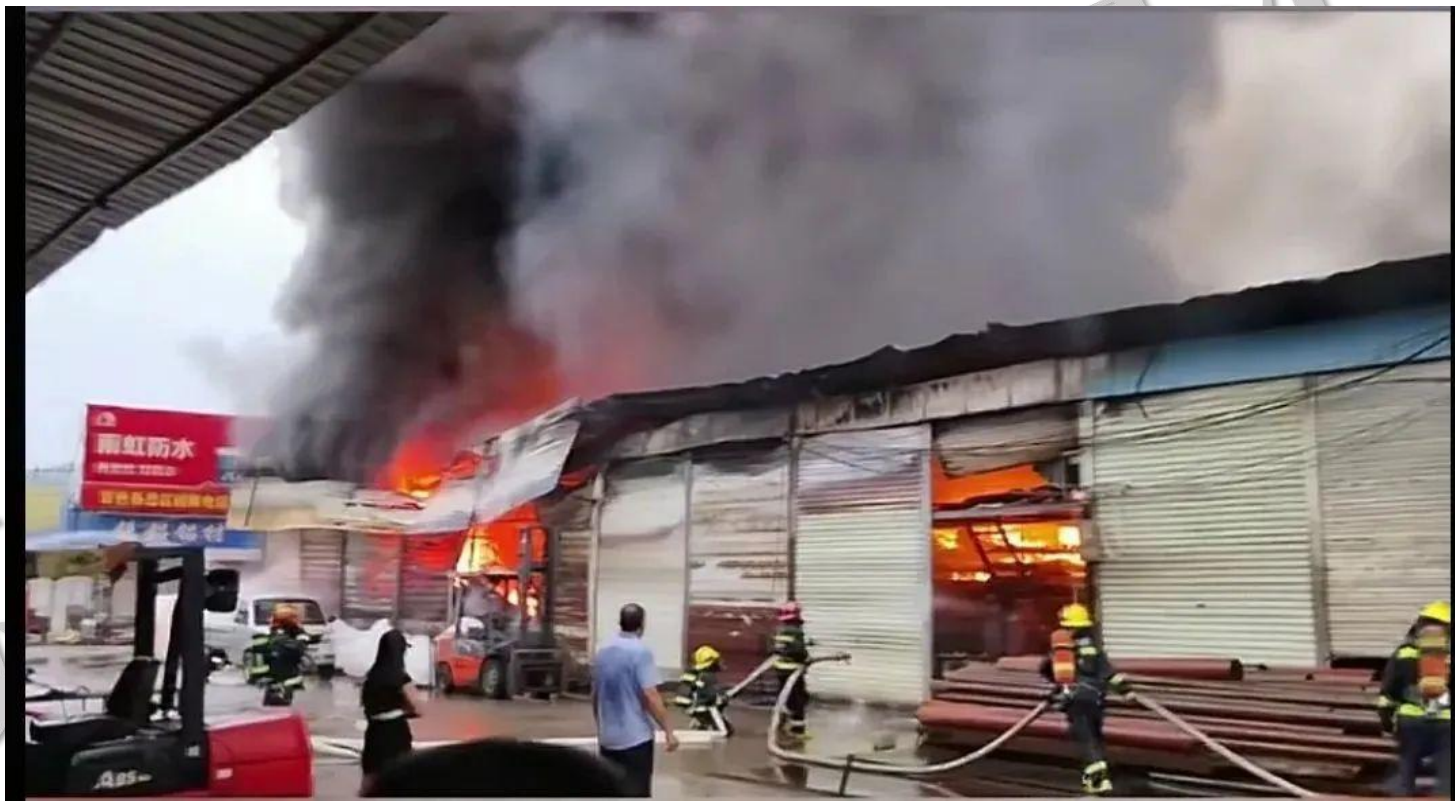
2025年5月6日百色市平果市城东建材市场一建材经营销售商铺发生火灾。百色市消防救援支队第一时间调派8辆消防车48名消防救援人员赶赴现场扑救。目前，火势已得到控制。

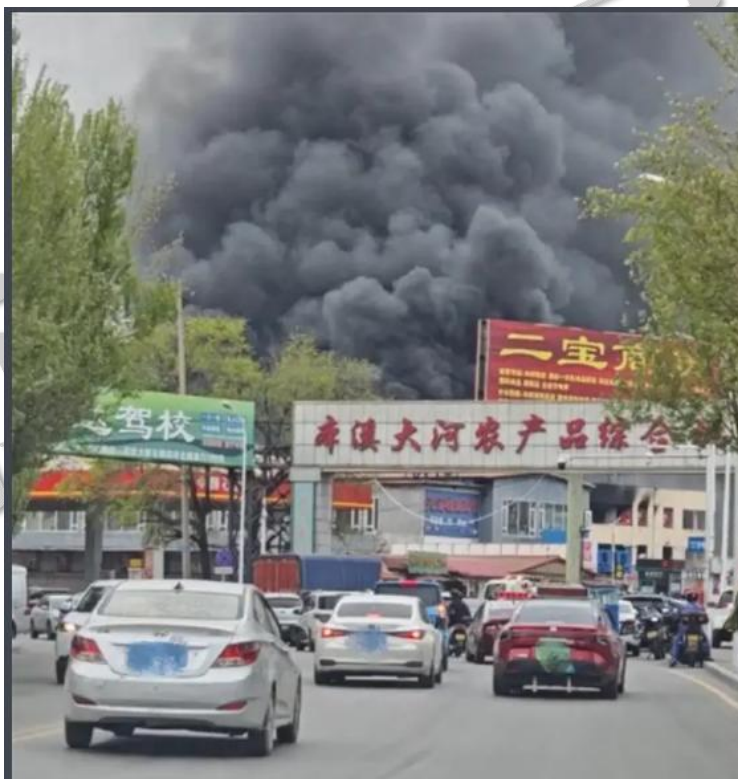
2025年4月26日辽宁省本溪市平山区大河市场发生火灾。初步判断，起火地点为大河实业有限责任公司小商品城一层库房，起火物初步判断为堆放的塑料等杂物，现场暂无人员被困信息，起火原因、过火面积和受火灾影响范围待进一步调查确定。

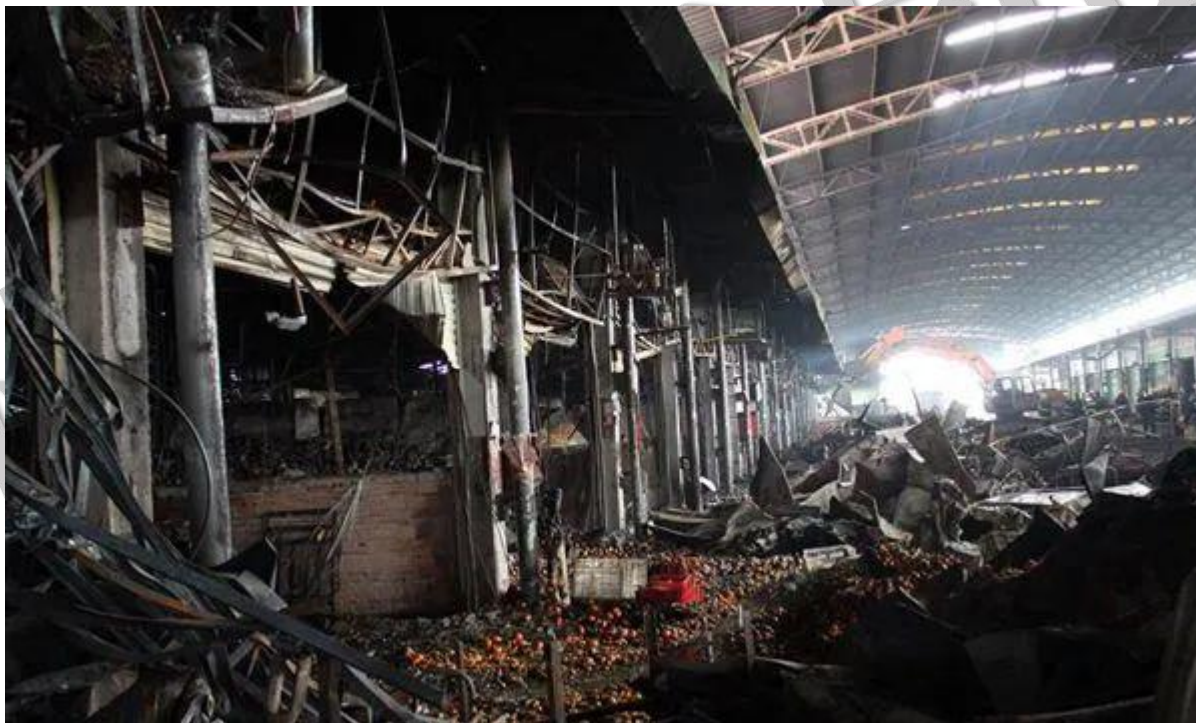
2013年12月11日1时26分许，广东省深圳市光明新区公明办事处根竹园社区的荣健农副产品批发市场发生重大火灾事故，造成16人死亡、5人受伤，过火面积1290平方米，直接经济损失1781.2万元。

1. 荣健公司安全生产主体责任不落实。2. A56号秦晋果业商铺经营户消防安全责任不落实。3. 黄家威违法组装销售自制冷藏室。4. 根竹园公司出租场所消防安全责任不落实。5. 公安消防部门履行消防监督管理职责不力。6. 土地监察及规划国土部门对违法建设和违法用地监管不力、指导督促不力。7. 环保部门对建设项目环保审批把关不严。8. 深圳市市场监督管理局光明分局对荣健公司擅自变更登记事项监管不力。9. 根竹园社区落实安全生产责任制不力。10. 公明办事处存在消防安全监管等方面履职不到位问题。11. 属地区政府安全生产监管职责落实不到位。12. 深圳市安全监管体系不够完善。

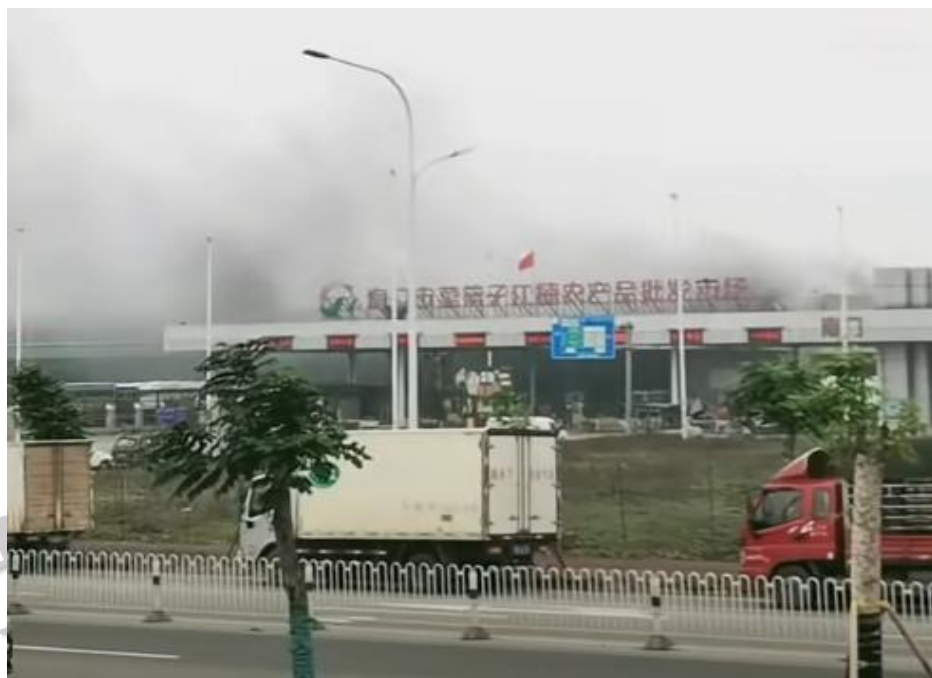
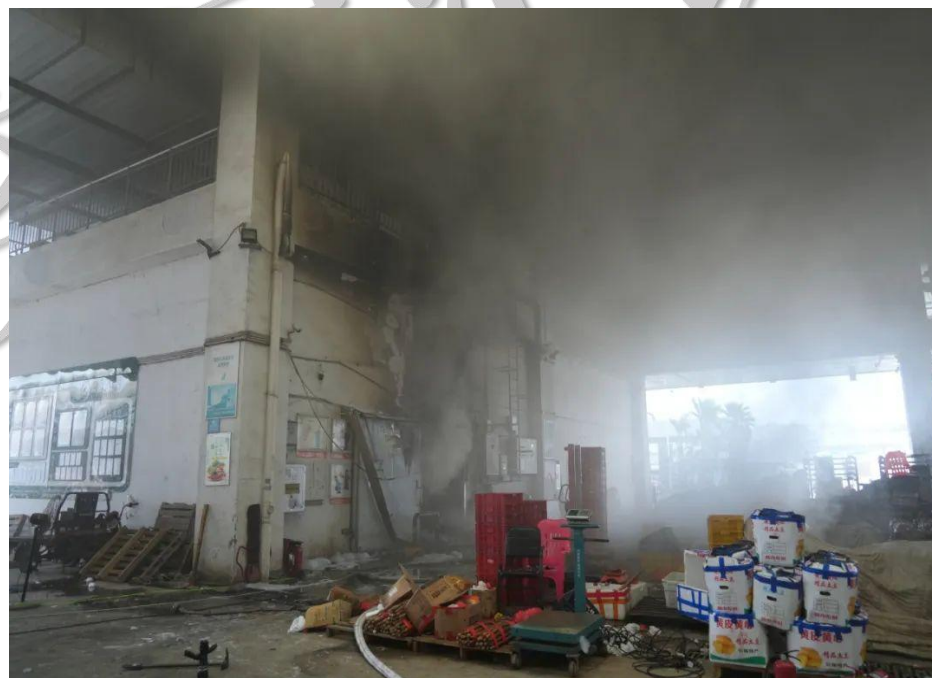
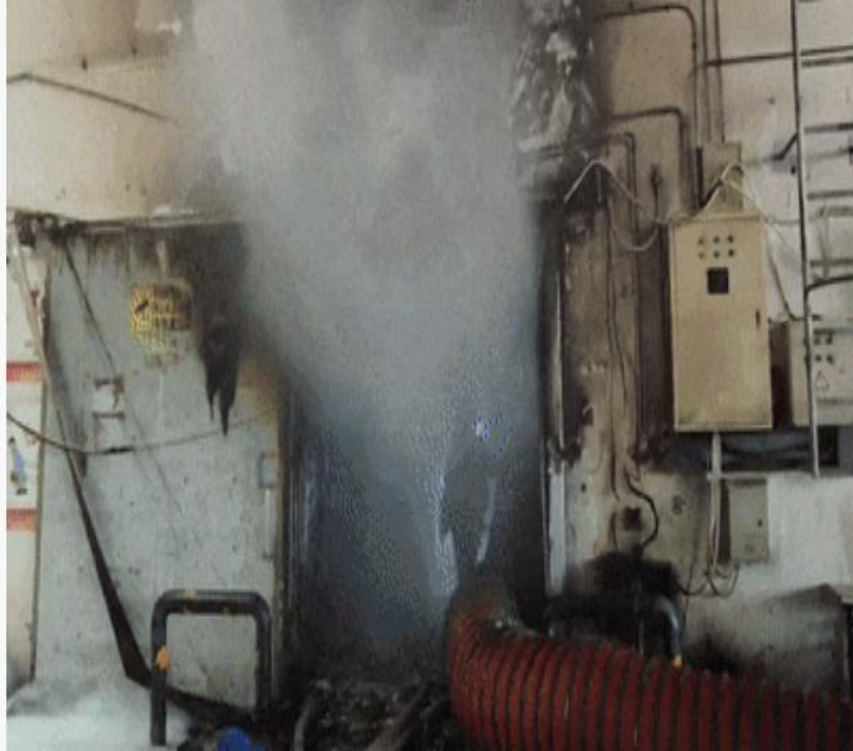
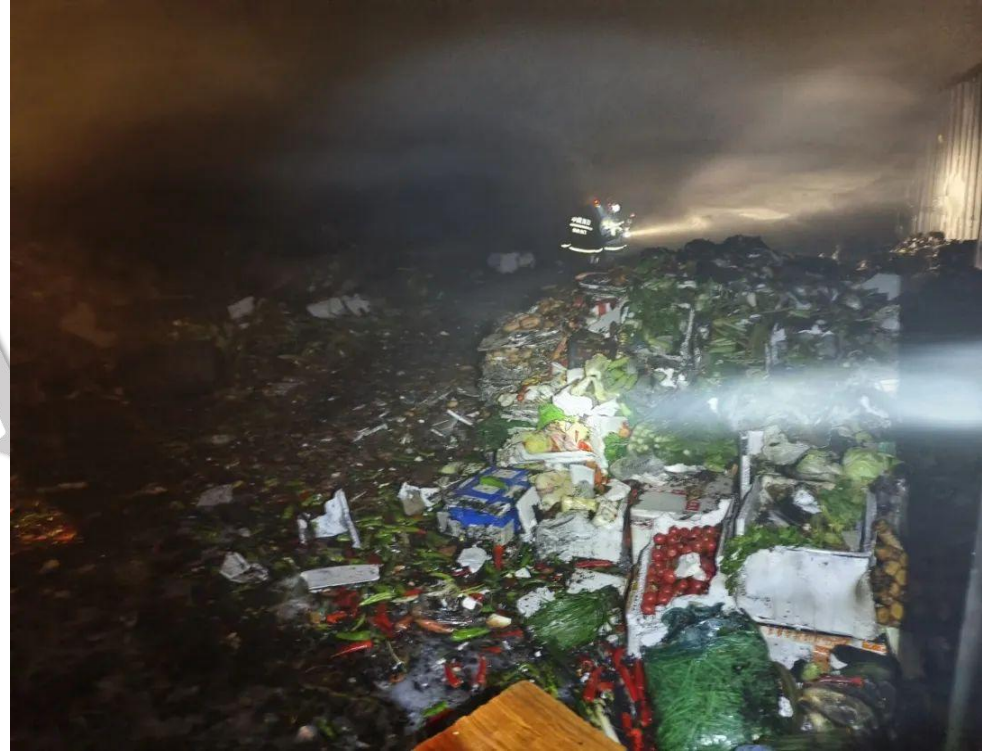
2025年3月9日海口市秀英区西秀镇粤海大道龙山路海口菜篮子江楠农产品批发市场发生火情。辖区消防迅速到场处置，现场是批发市场鲜菜一区东南边，蔬菜库房内包装蔬菜的泡沫箱着火过火面积约15平方米。事故未造成人员被困和受伤，没有引发次生灾害。

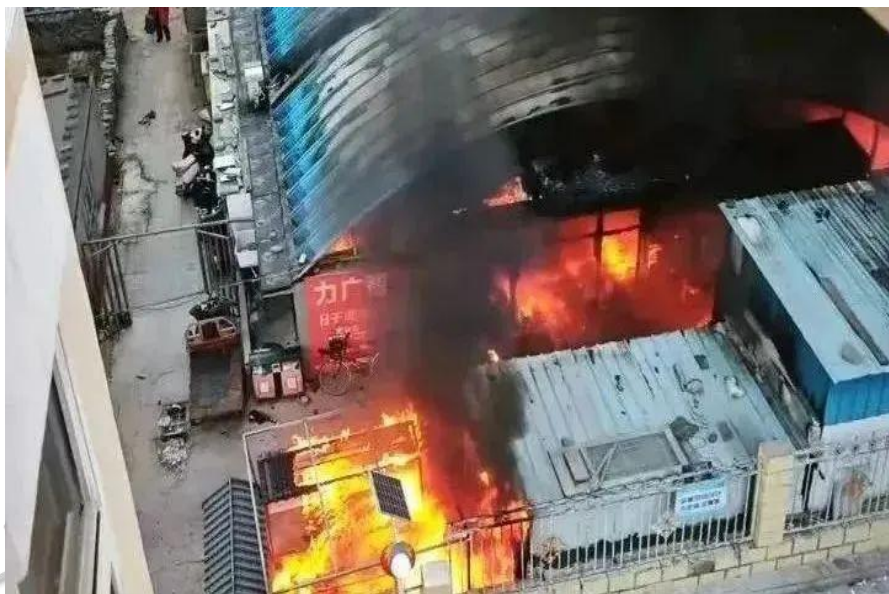
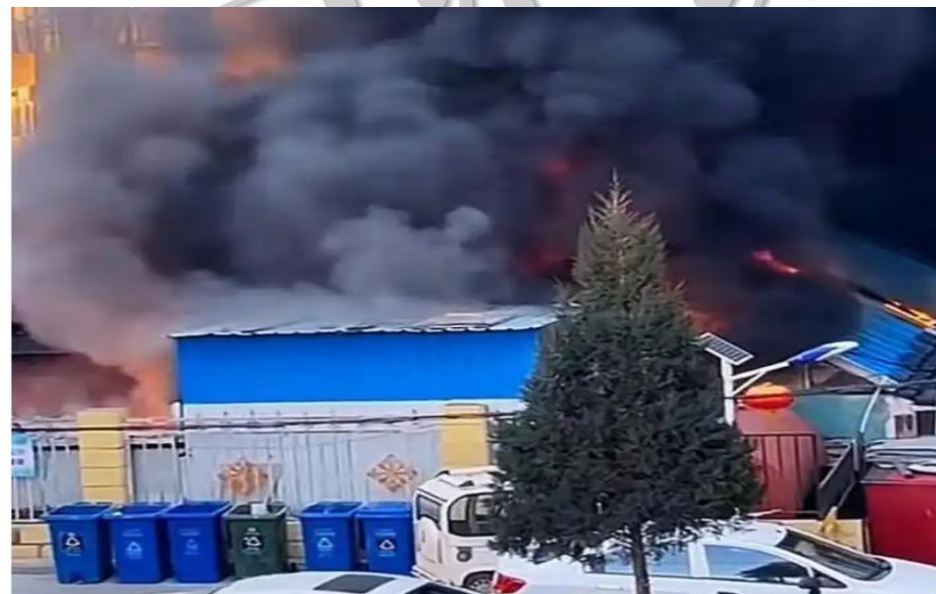
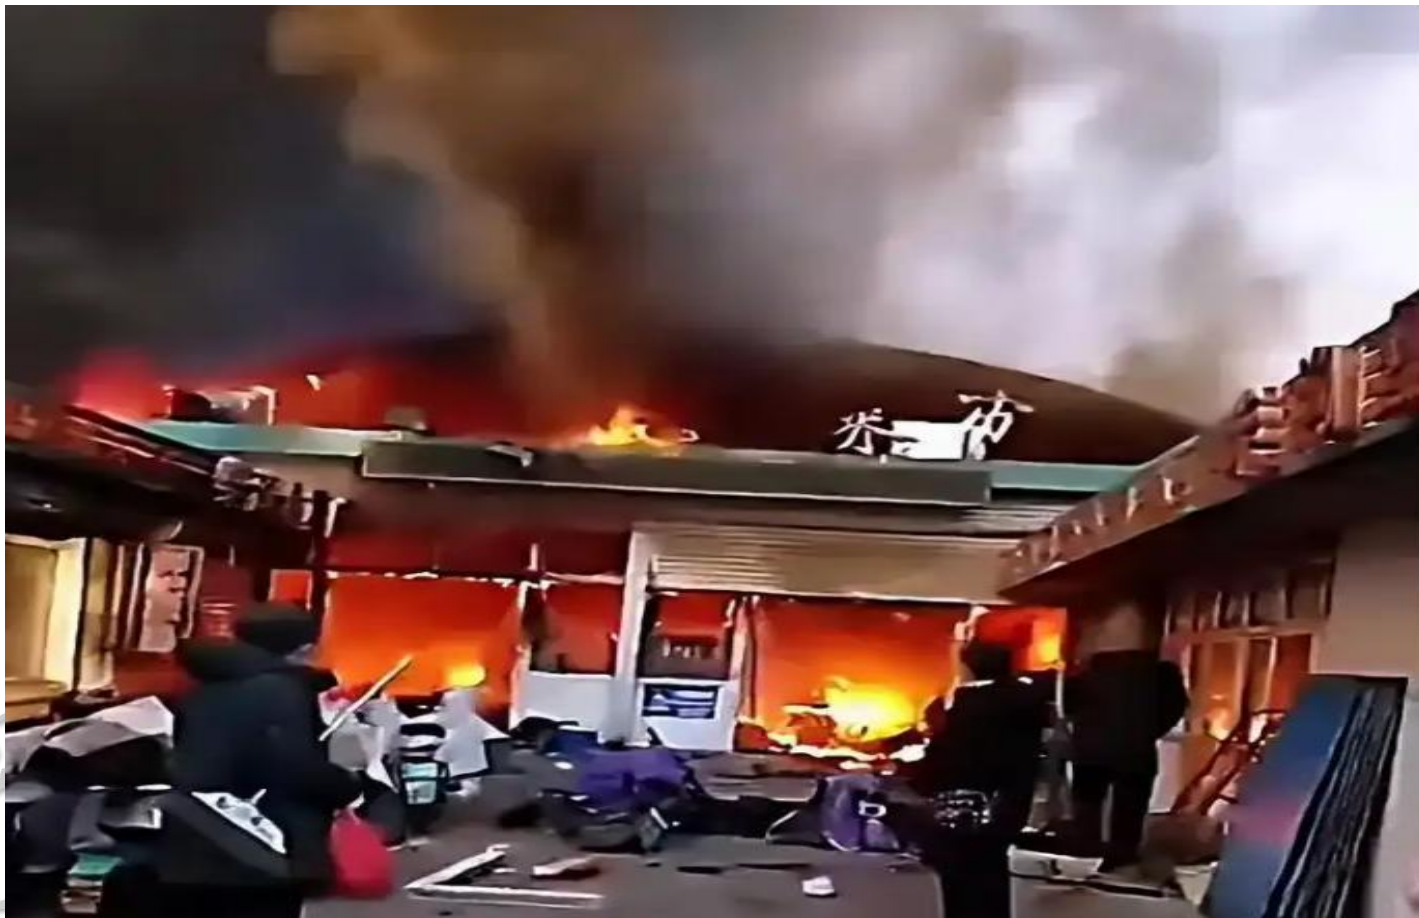
2025年1月4日河北省张家口市桥西区力广菜市场发生火灾。消防救援人员第一时间赶赴现场开展救援。事故造成8人死亡，15人受伤。虽然是白天，但1月份张家口的天气在零下一二十度，菜市场的两个出口为了保温，大门都被厚厚的棉门帘挡着，而市场里面还使用有燃气，加之市场建成已经10年，电路可能存在老化现象。所有的这些因素，造成了一旦由于燃气或电路原因产生起火点，火情发展将极为迅速，后果也将十分严重，事故的发生过程也印证了这一过程。

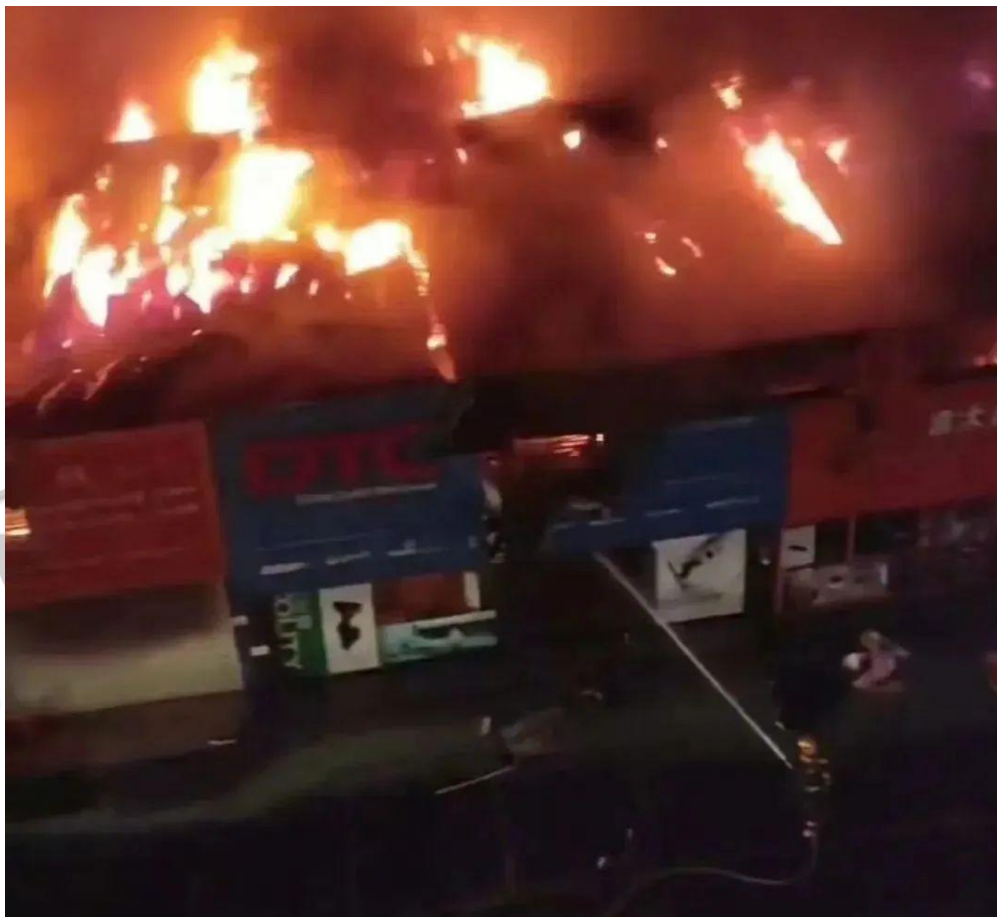
2024年10月，广西南宁市一建材市场商铺发生火灾。经过消防救援力量的及时处置，事故未造成人员伤亡。经调查，主要原因是商铺未彻底切断电源，导致电气安全管理存在深层漏洞。火灾发生在市场统一断电的情况下，但由于商铺未彻底切断电源，引发了连锁反应

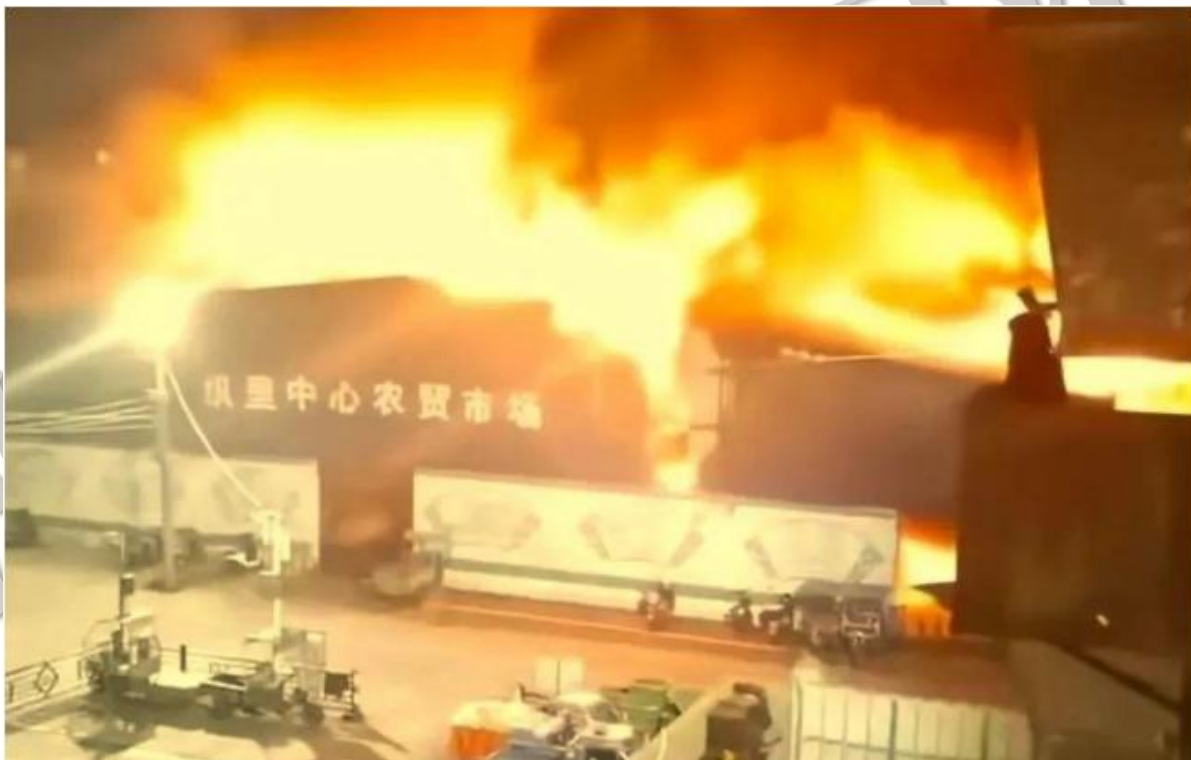
2024年9月4日浙江湖州市吴兴区一农贸市场发生火灾。现场滚滚浓烟冲天而起，原本整洁有序的摊位变成了一片焦黑的废墟，各种货物被烧得面目全非，空气中弥漫着刺鼻的焦糊味。对于这起火灾的原因，初步判断可能是由于市场内的电气线路老化，加上夜间用电负荷较大，导致线路短路引发了火灾。

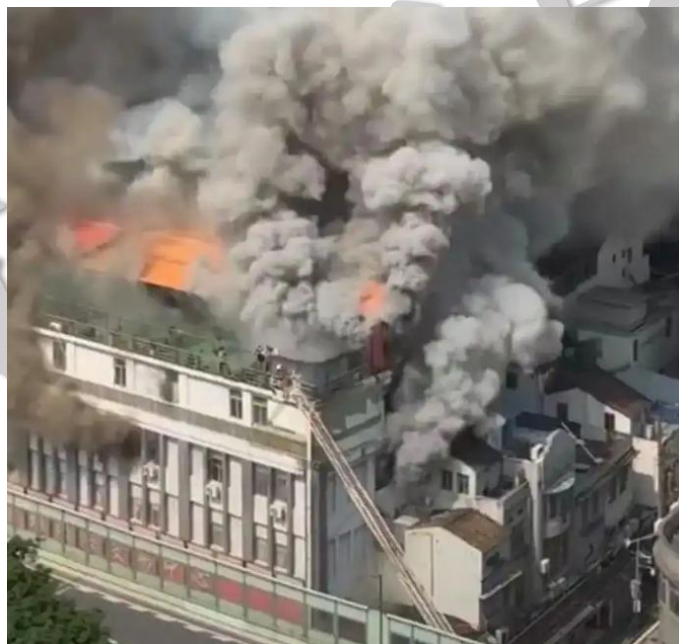
2024年5月16日广州荔湾区人民南路93号的一批发市场发生火灾。涉事的失火批发市场是做鞋包类批发生意的，里面有很多的仓库和商铺。事发当时，很多人员已经在里面开工。而被困顶楼的一批人员，也被消防顺利救出。据广州消防通报，现场营救出9名被困人员均无大碍，1名失联人员，已无生命体征。画面中可以看到，灰色的烟雾已经笼罩了整个大楼建筑，现场还有明火冒出，而从更高的建筑看下来，失火的大楼楼顶还疑似有人被困，现场看起来非常惊险，很多人员从失火的大楼迅速跑出。

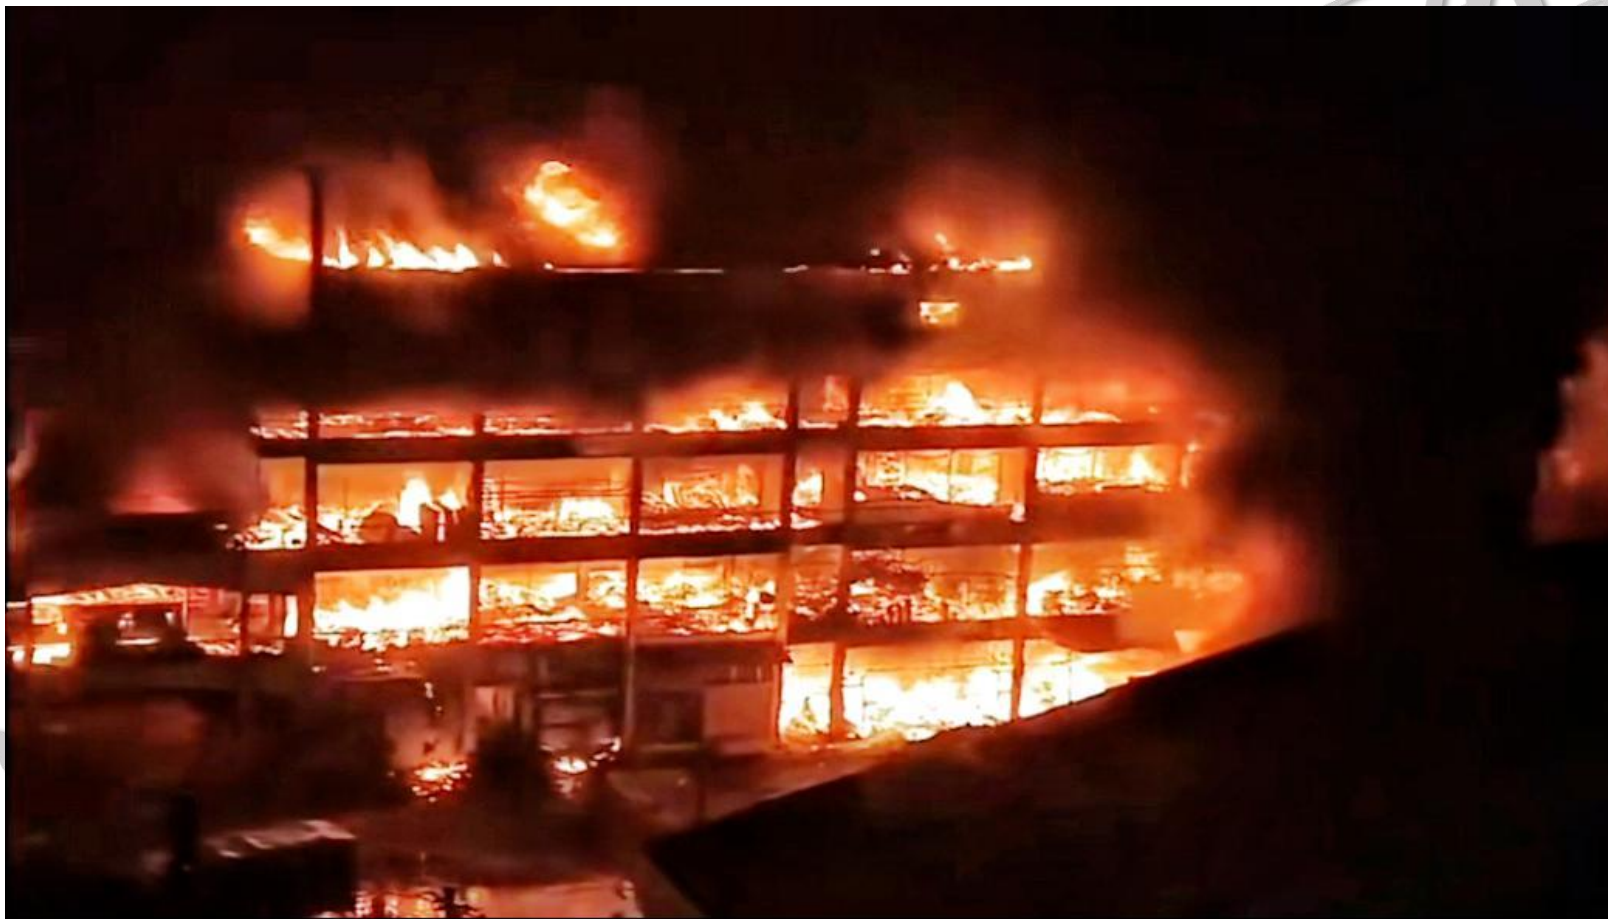
2023年12月15日晚，湖南省湘西吉首市镇溪街道民营小区一百货市场内发生火灾。据商家透露，过火的基本都是商铺和仓库，一共烧了五层，所幸未造成人员伤亡。经调查，火灾的原因是未熄灭的炭烤火炉炙热底部引燃瓦楞纸箱及周边可燃物所致。

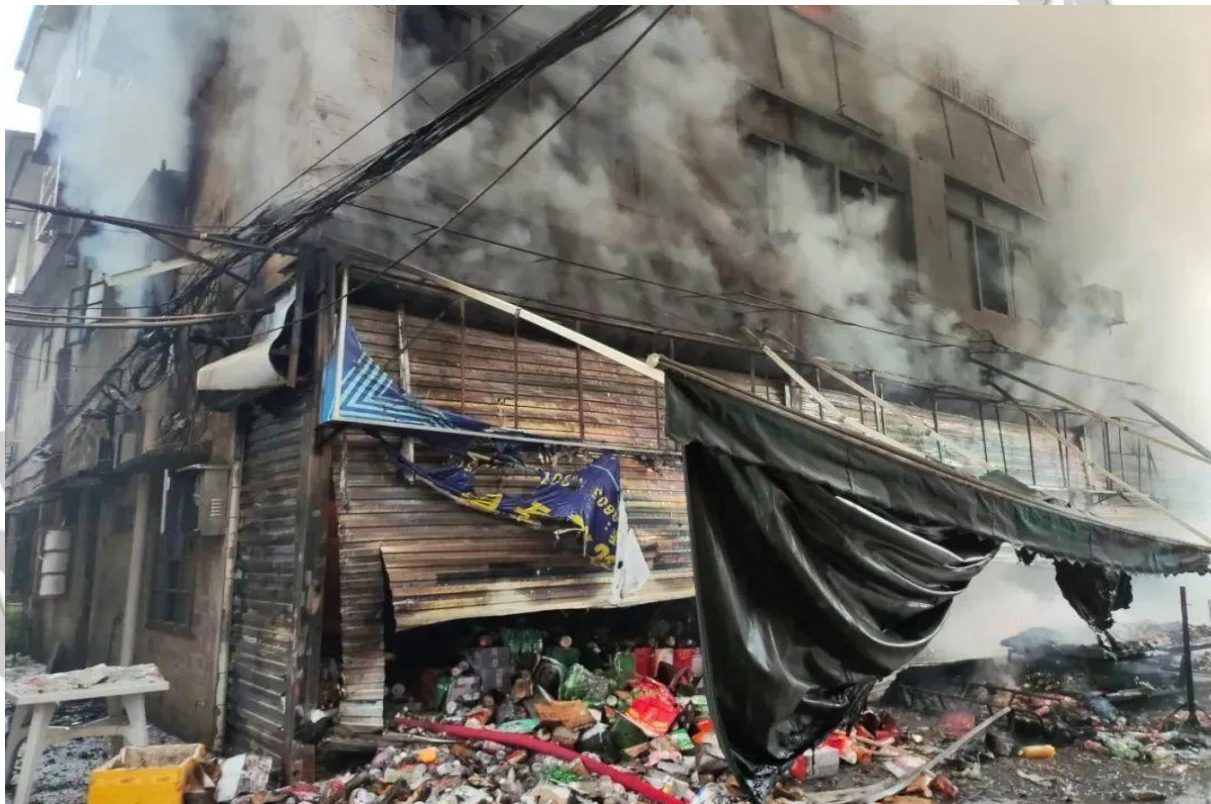
2023年8月19日北京大方万恒综合品市场发生火灾，过火面积517平方米，直接财产损失272.886228万元。经调查，火灾的直接原因为施工人员在防水作业时使用喷枪烘烤卷材，引燃了周边可燃物。

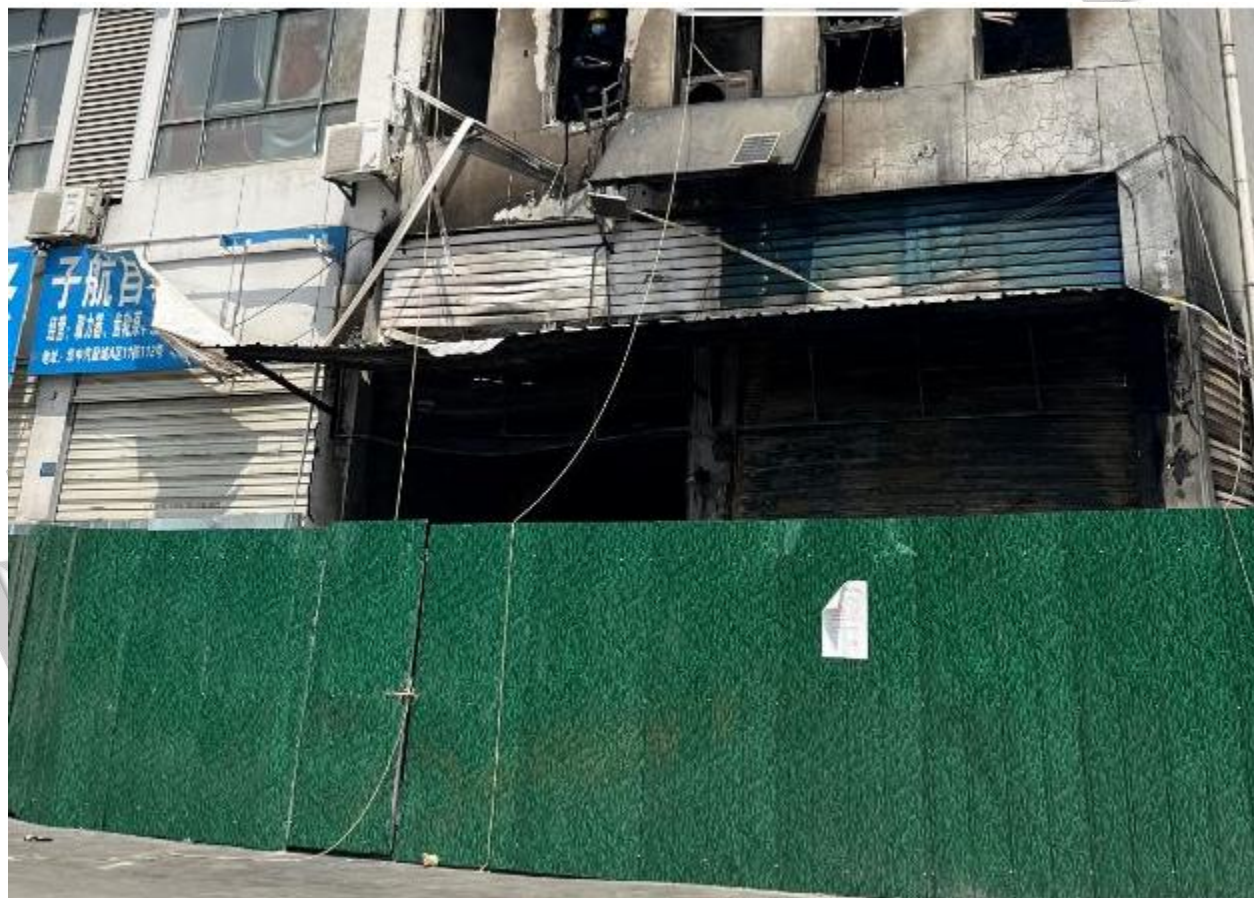
2023年4月7日合肥市包河区淝河路华中汽配城一门面房发生火灾，现场明火被扑灭，燃烧物为修车铺杂物，过火面积约70平方米，火灾共造成3人死亡。火灾的直接原因是汽车应急启动电源电气线路故障引燃周边易燃可燃物，导致火灾发生。具体来说，起火源为汽车应急启动电源，起火原因为电气线路故障。

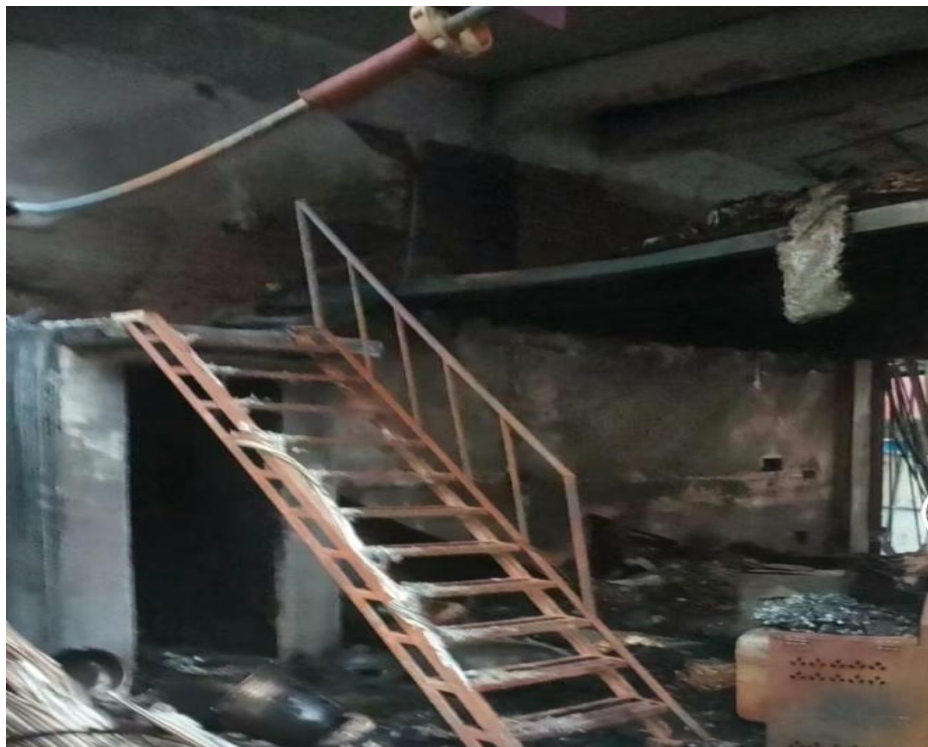
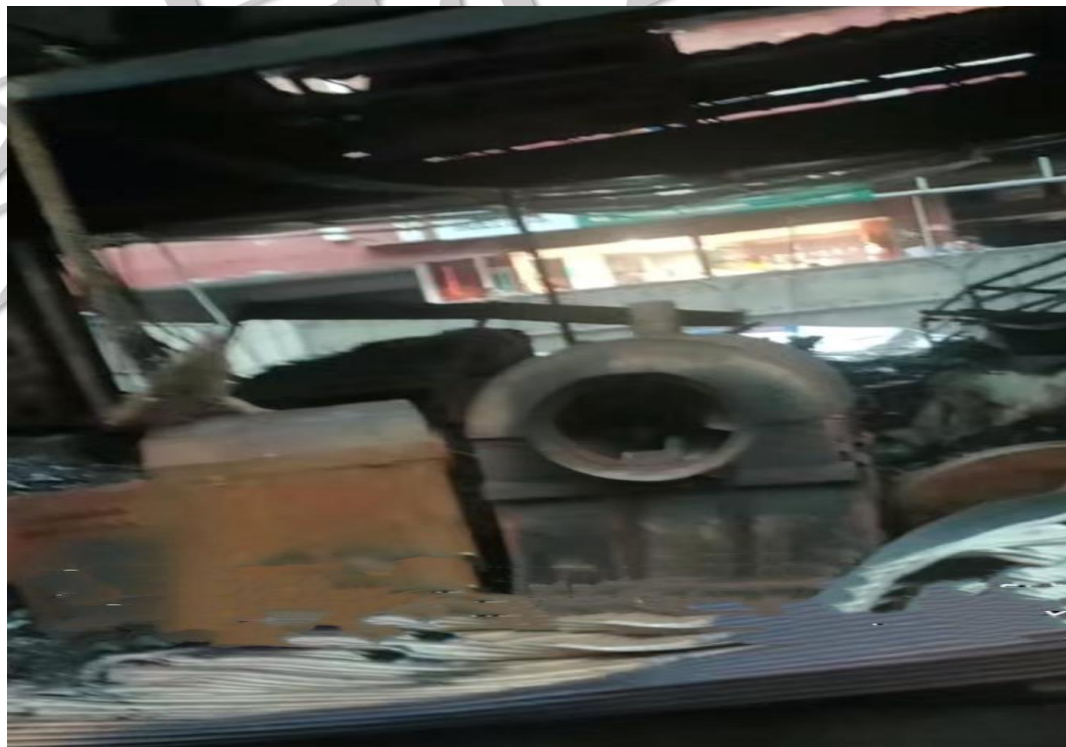
2023年3月6日，湖南衡阳一农贸市场发生火灾，过火面积63平方米，主要烧毁房屋装修、店内货物、货柜、家具、家电及生活用品等，经统计，火灾直接财产致店内的10万元现金被燃烧成灰烬，2名小孩死亡。现场照片显示，屋内所有物品被燃烧一空，只剩下钢铁楼梯和建筑墙体，现场相当悲惨，难以想象两个孩子人生最后时光是在怎样的煎熬中度过。

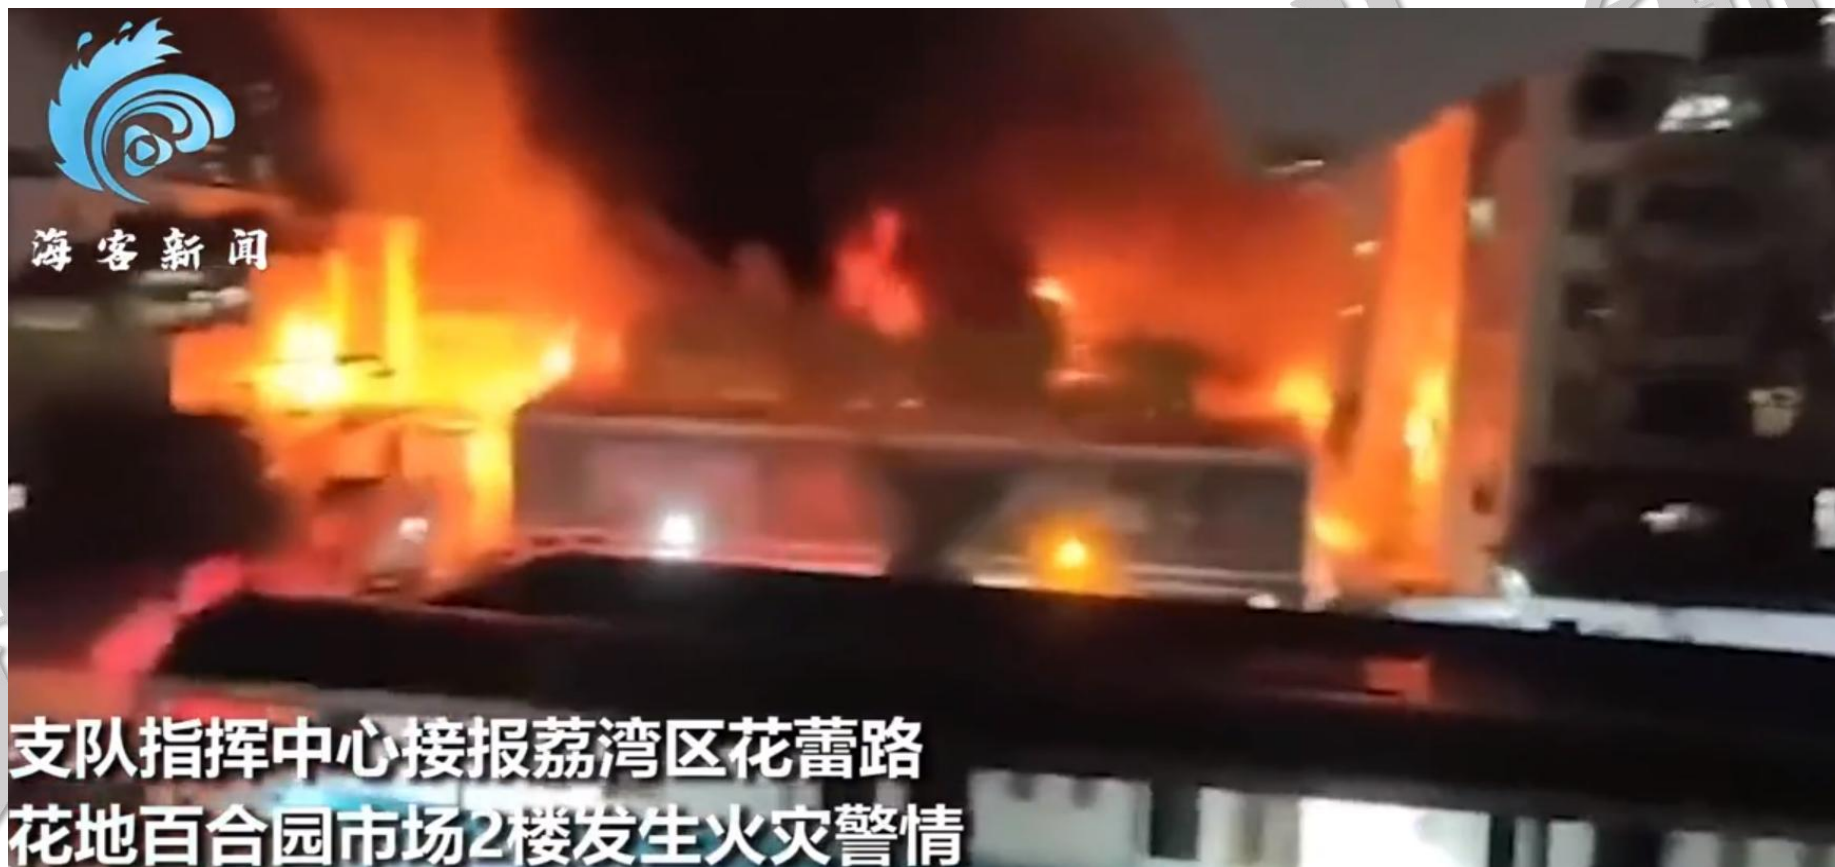
2022年9月25日广州市荔湾区一农贸市场2楼突发大火，现场显示市场楼顶火光冲天、浓烟滚滚。起火建筑为农贸市场，燃烧面积约800平米，市场屋顶被烧空，主要燃烧物为农副产品。

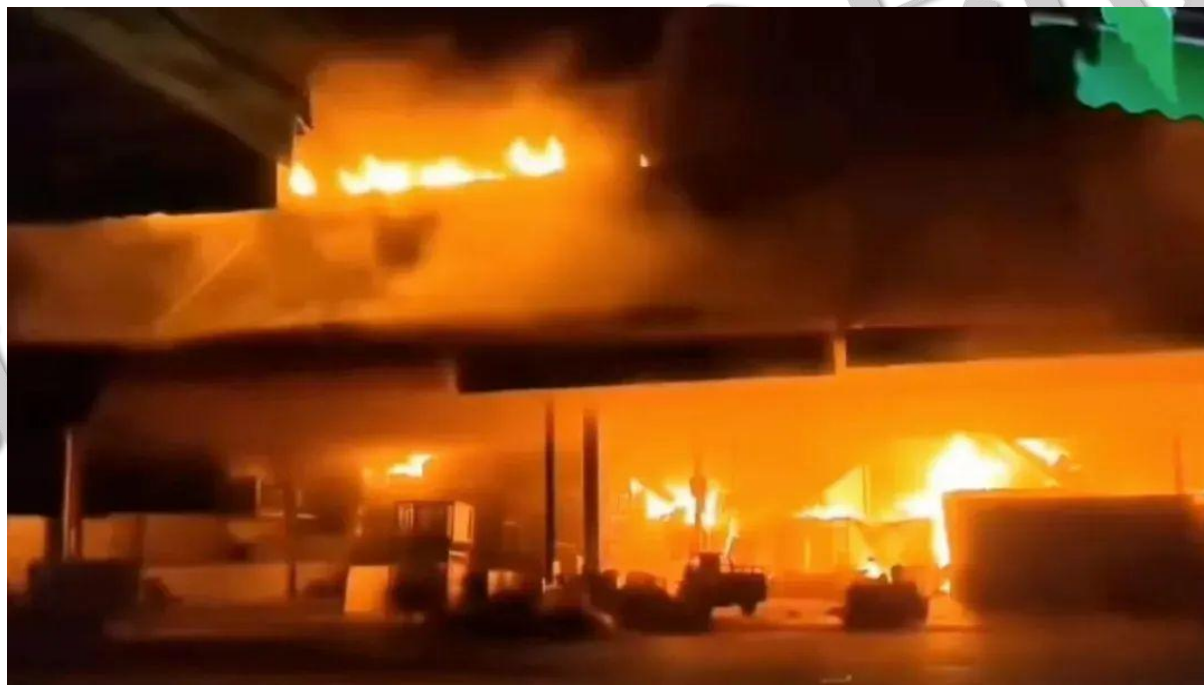
2022年4月7日广东省佛山市南海区狮山镇街边社区的华南国际水果副食城A区1号大棚发生一起火灾事故，事故造成3人死亡，2人受伤，过火面积约1080平方米，直接经济损失891.2万元。据了解，遗留火种引燃大棚30号铺杂物堆内的可燃物是导致该批发市场火灾的直接原因。违规搭建的铁皮棚房没有采用实体墙进行物理分隔、市场未按要求配置消防设施、火灾发生初期市场管理方未及时组织人员施救、现场可燃物大量堆积等多重因素是火灾蔓延扩大原因。

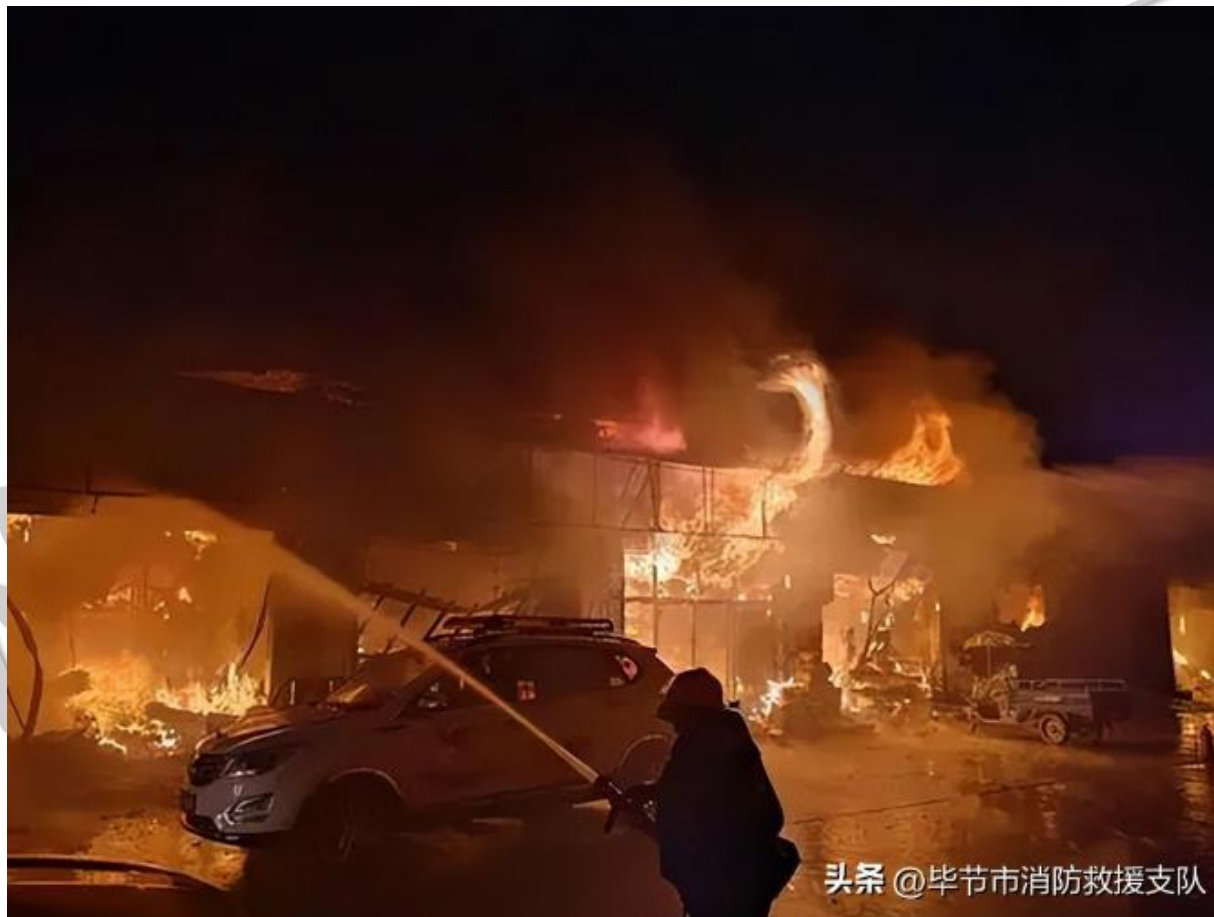
2022年3月23日广东省中山市古镇镇七坊配件市场大坦路门市起火，由于受到天气影响，风力极大，火势迅速蔓延，殃及整条街10余家店铺，情况危急。经过一个多小时的扑救，大火彻底扑灭，所幸未造成人员伤亡。

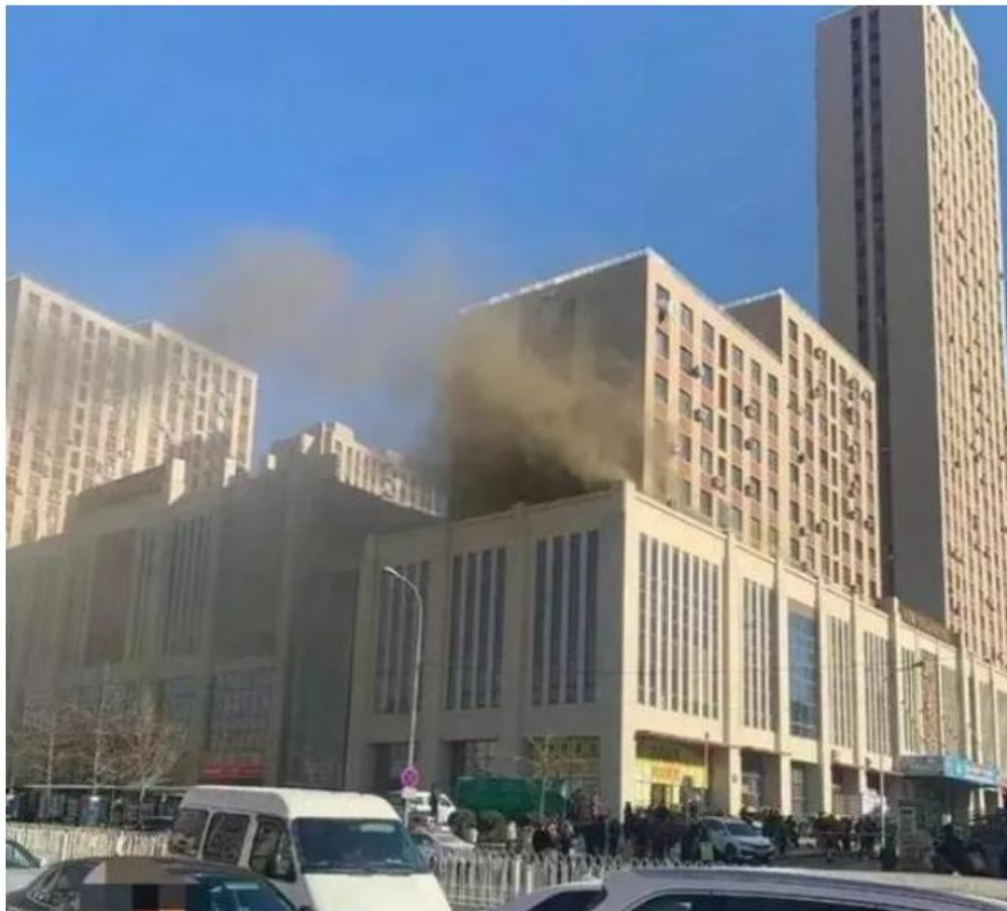
2021年12月31日辽宁大连新长兴市场地下二层发生火灾，事故造成8人死亡，1名消防员因公殉职。该单位违规在地下二层设置冷库，电焊施工作业人员无证上岗，没有办理动火审批手续，也没有配备相应的灭火器具。事发当时，没有电焊施工作业证的工人吴某在冷库内西北侧焊接钢制货架，发现焊点处墙面聚氨酯保温材料有火苗，随即吹灭，并继续电焊。后来，吴某发现上方的聚氨酯保温材料也被点着，并且火势逐渐蔓延扩大，随即跟另一名无证作业人员撤离现场。
