# 商贸行业安全生产典型事故100例警示集

2025年汇编版

# 商业综合体、商场安全事故案例

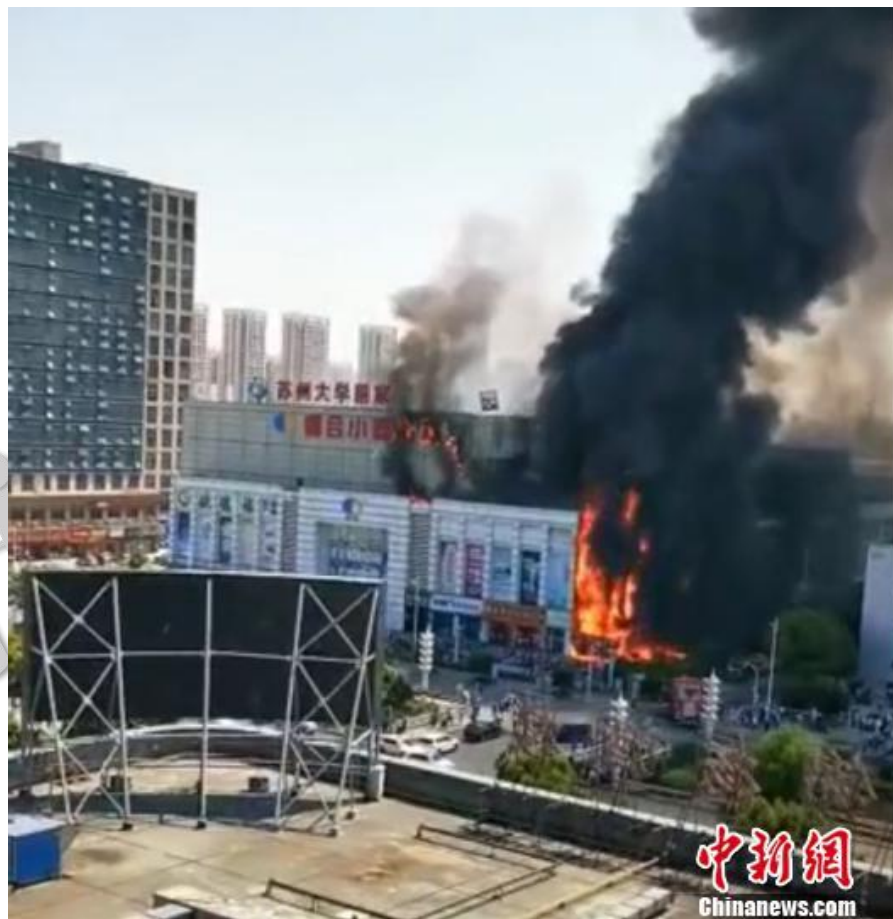
2019年5月23日，位于苏州市吴中区苏蠡路88号德合小商品市场西南侧发生火灾。经消防部门查明，火灾主要责任人钟某某在明知杨某某、林某某未取得电焊从业资格的情况下，指使该两人使用明火作业拆除广告牌，从而引起火灾。钟某某被行政拘留十二日、杨某某及林某某被行政拘留五日。

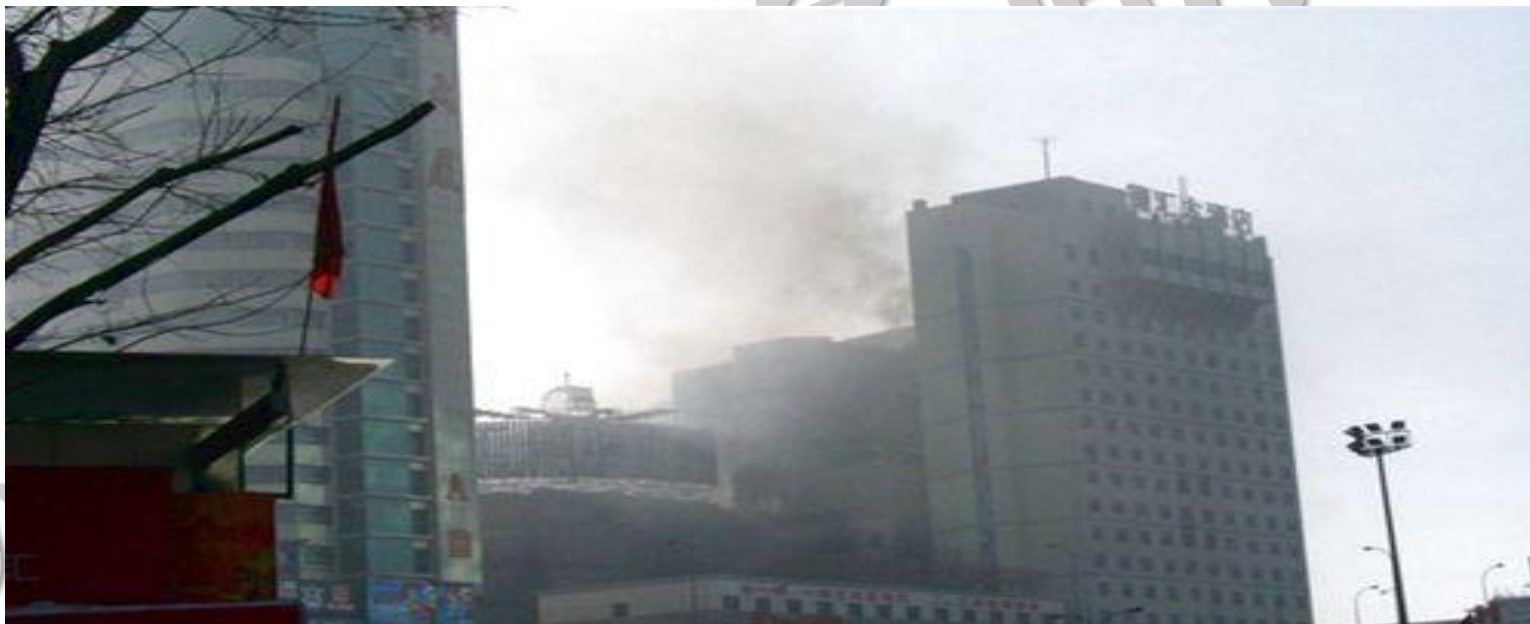
2008年1月2日，新疆德汇实业有限公司德汇国际广场批发市场发生火灾。火灾造成2名群众死亡，3名消防官兵在抢救被困群众时牺牲，还烧毁了德汇国际市场内存放的服装、鞋帽、日用百货等商品，过火面积约65000平方米。火灾最初是由德汇国际广场一楼车道上一个经营拖把、扫把的临时摊位着火引起的，起火原因是由于一家临时摊位的拖把店内有煤炭明火引起的。

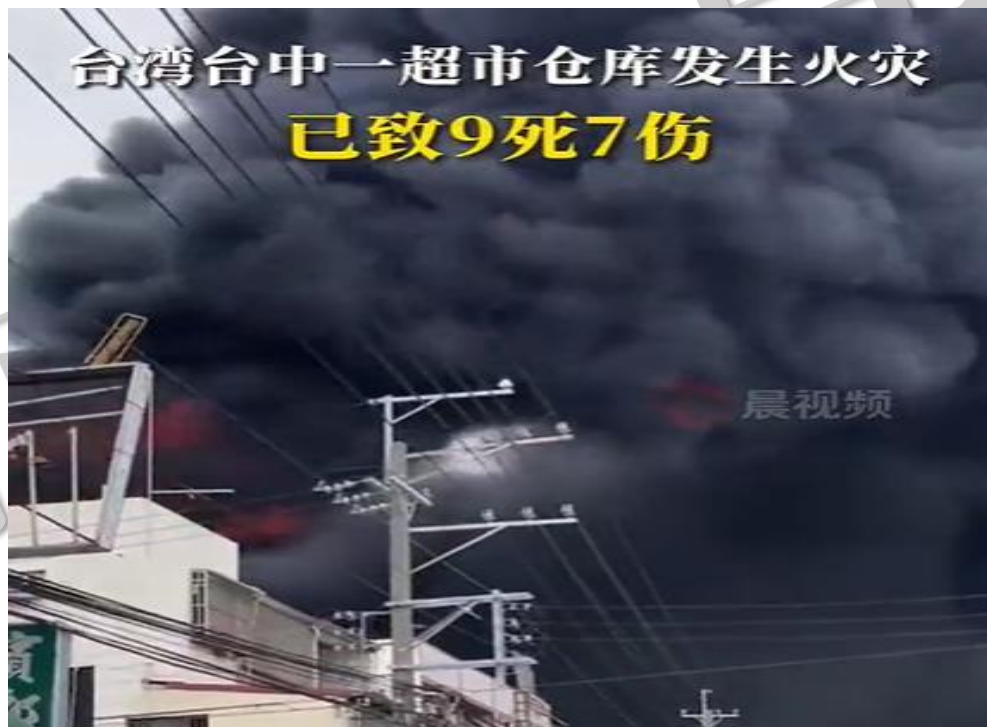
2024年12月19日下午，台湾台中市大肚区的一间超市仓库发生大火，目前**这起大火共造成9人死亡、7人受伤**。据极目新闻报道，初步了解，失火的是全联超市新建的仓储，下午1时许，疑似有工人在地下室焊接时不慎走火，加上周围堆放大量泡棉等易燃物，且未对周围做好防护，也未先在地上洒水，导致火苗瞬间蔓延开来。

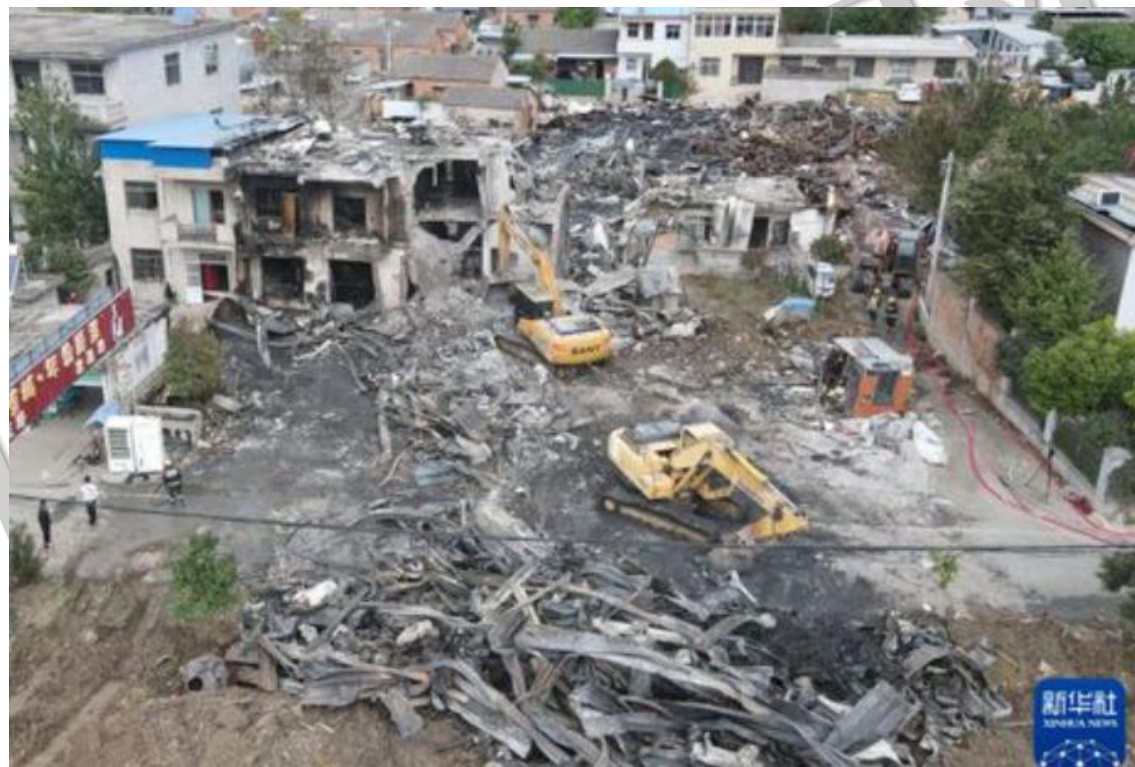
2024年10月19日早晨，安徽省淮南市潘集区一超市发生火灾，火灾导致9人死亡。据悉，当天凌晨5点多起火，火势波及附近家具厂和出租屋。该超市共有一层两间铺面，旁边紧挨的是一家有四层楼的家  
具厂。事发原因是世纪华联精品生活超市起火后引燃了边上的四层小楼，具体起火原因还在调查中。

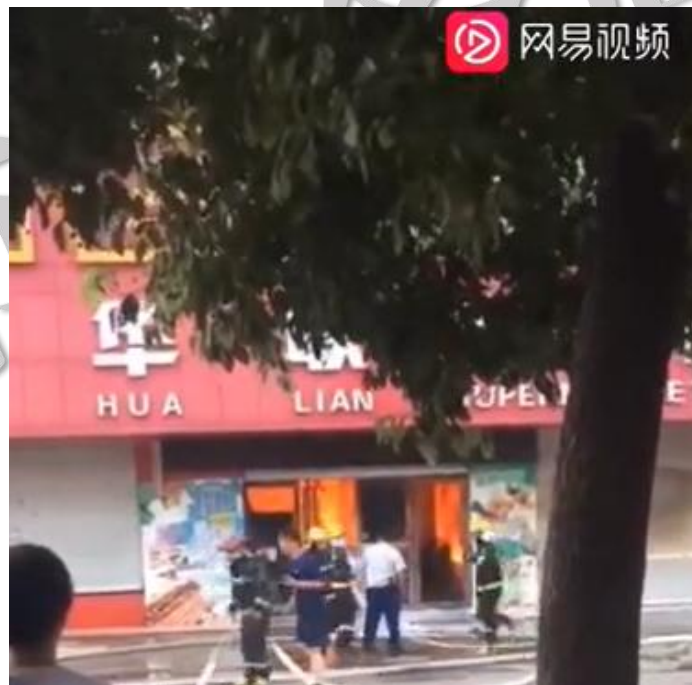
2020年9月2日4时许，位于寿县安丰镇东街的寿县华联超市安丰加盟购物中心发生火灾。火灾过火面积约1600平方米，未造成人员伤亡，火灾直接财产损失为7987281.15 元。火灾直接原因为寿县华联超市安丰加盟购物中心未履行安全生产主体责任导致电气线路短路引燃周围可燃物蔓延成灾，间接原因之一为使用聚苯乙烯泡沫夹芯板材违规搭建扩大经营面积。

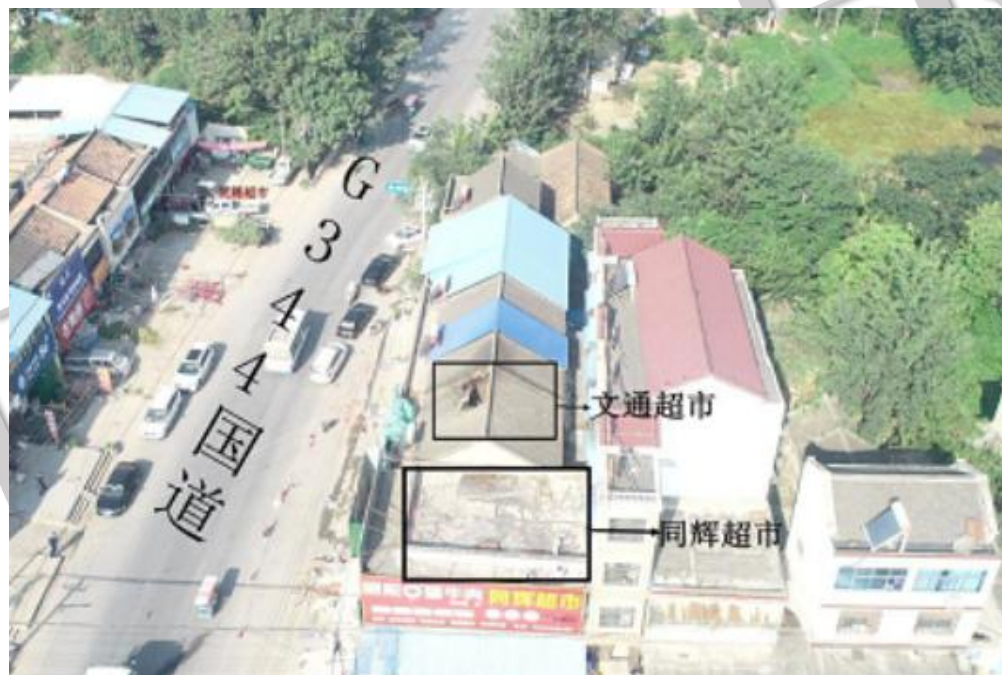
2020年8月28日，淮阳区消防大队接到报警，周口市淮阳区齐老乡文通超市发生火灾，导致3人死亡，直接经济损失387868.5元。起火原因为电气线路故障引燃周围可燃物引发火灾后，火势迅速蔓延，可燃物产生有毒有害气体，致使违规入住室内夹层的3名人员中毒直至窒息，逃生门封死、逃生通道打不开。

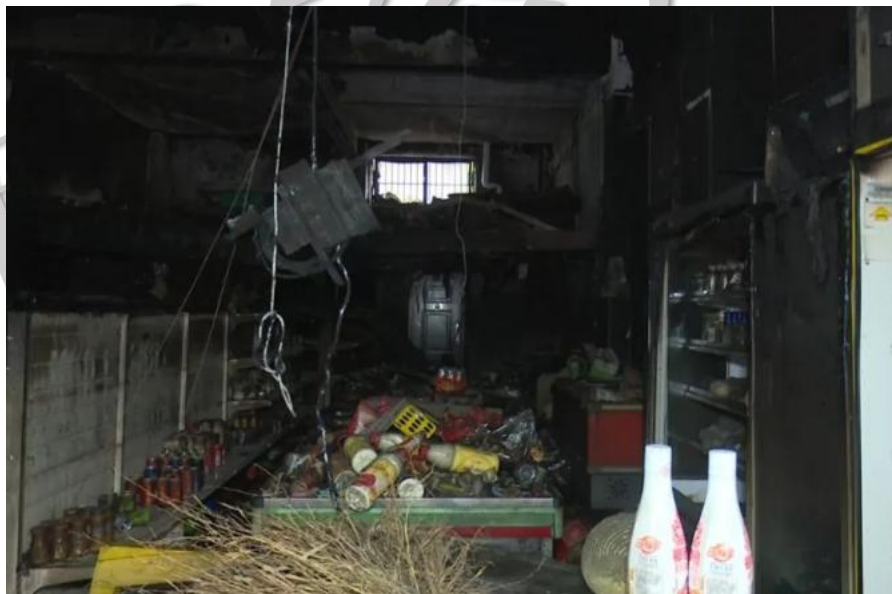
2019年10月1日凌晨1点44分，长沙消防指挥中心接到报警，浏阳市一超市突发大火，夫妻2人死亡。据调查，起火超市面积约120平米，层高4米3，夫妻俩在装修超市时在后门高约二米三处违规搭建阁楼，并堆放货物及设置卧室，晚上便在阁楼休息睡觉。监控视频显示，2019年9月30日晚11点20分，死者在关门停止营业后，抽着烟拿着手机准备洗澡睡觉，可他在脱衣洗澡前随手将没有熄灭的香烟放在了浴室门口的纸箱上。然后转身去洗澡，出来后忘记将烟头熄灭，20多分钟后，烟头便引燃了纸箱，并不断向纸箱四周阴燃蔓延，最终导致火灾。

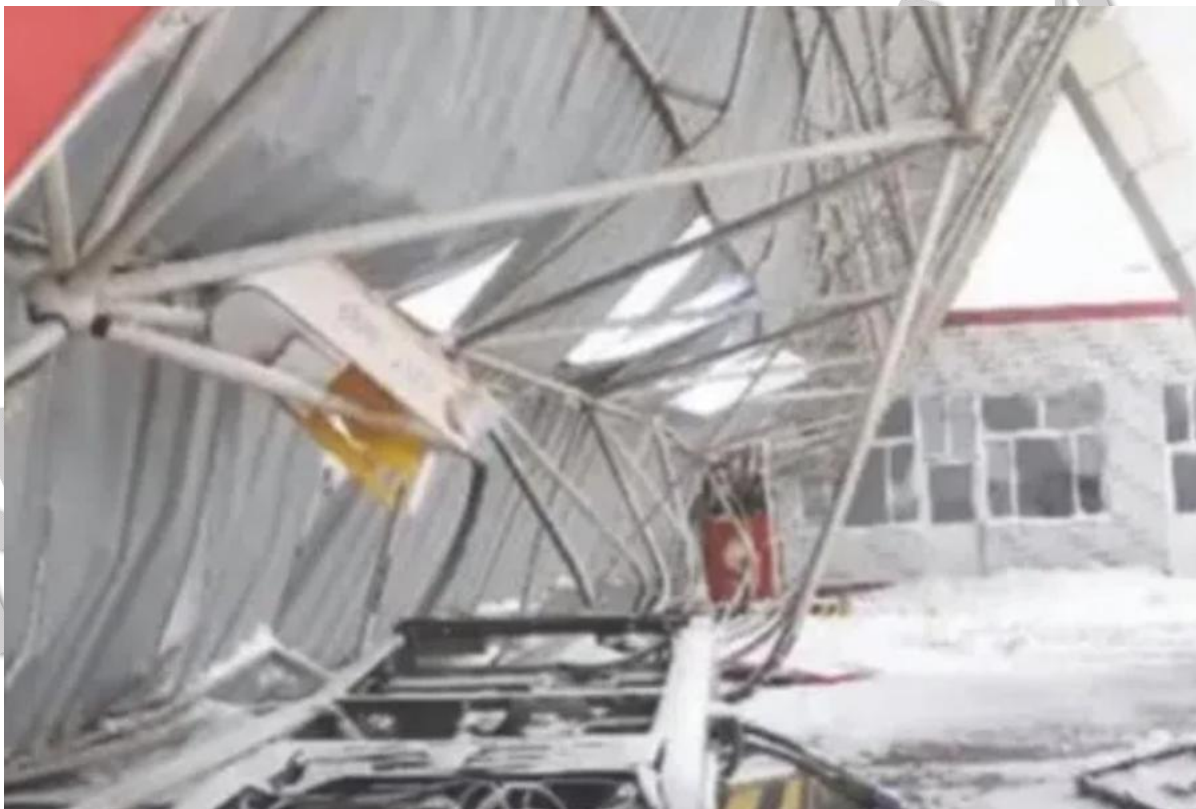
2023年12月11日上午，一场突如其来的大雪袭击了河南省禹州市无梁镇姚店村，导致当地一处名为精华石油城的加油站顶棚被压垮。据目击者称，事故现场有人员受伤。

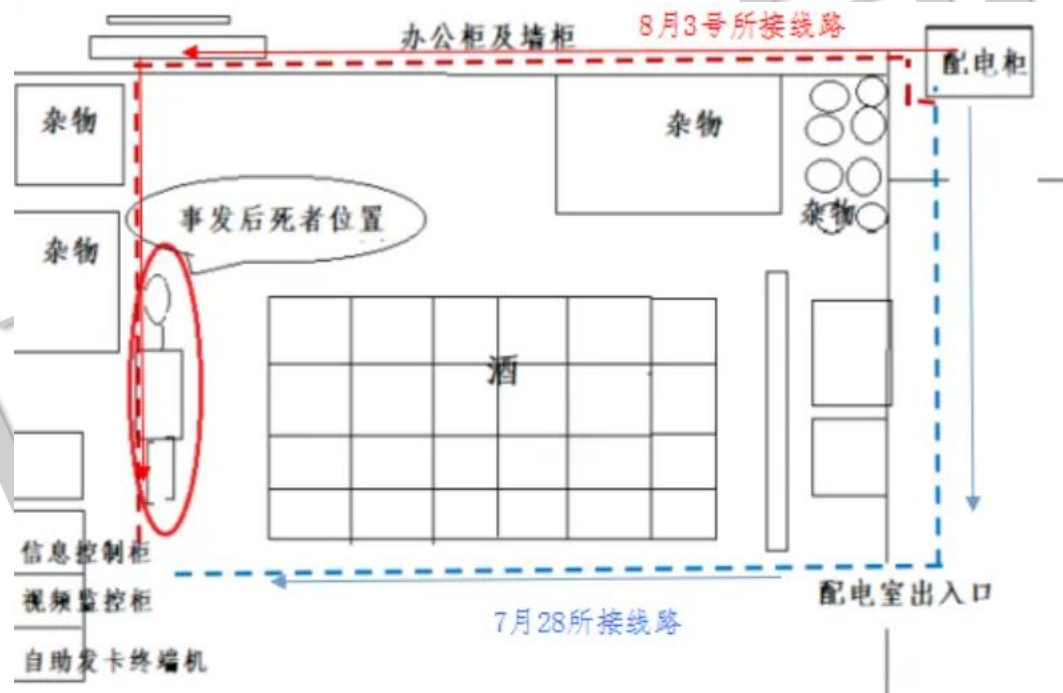
2023年8月3日11时47分35秒，位于临县临泉镇东关街2号的中国石化销售股份有限公司山西吕梁临县东关加油站（以下简称临县东关加油站）营业室内发生一起触电事故，造成1人死亡，直接经济损失895030元。8月3日崔建荣在东关加油站剪断7月28日改接的电缆线，进行电缆穿管敷设工作时，未有效断电导致其触电身亡，是造成本次触电死亡事故的直接原因。

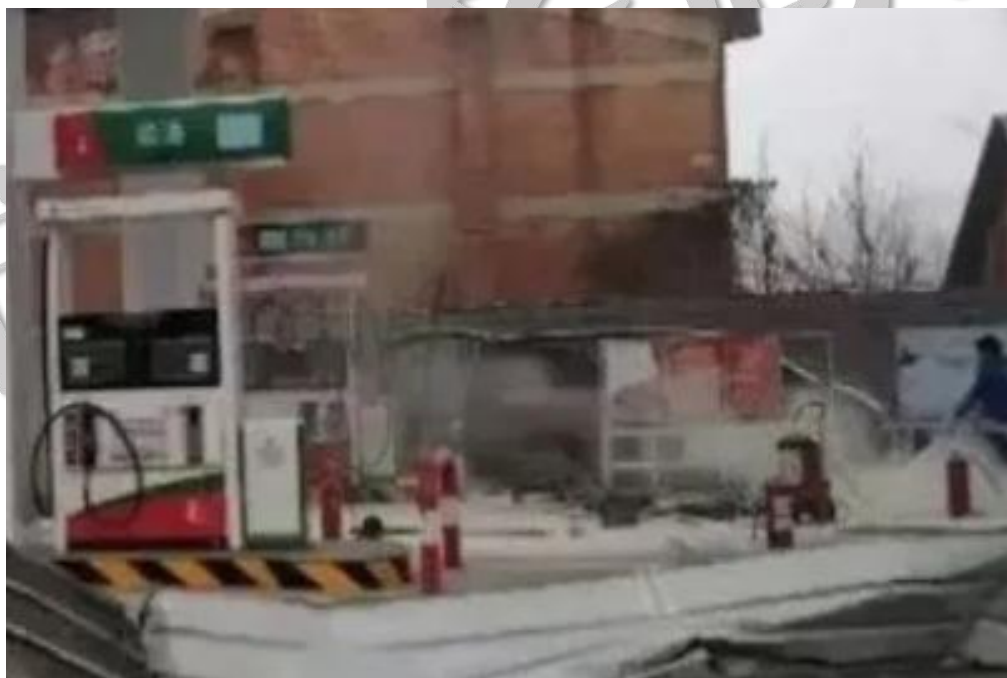
2023年5月29日，崇阳县金塘镇大源加油站发生一起储油区有限空间闪爆事故，**事故造成2死1伤，直接经济损失253.11万元**。经调查认定，该起事故是一起一般生产安全责任事故。崇阳县大源加油站在进行单层罐更新为双层罐改造过程中，聘请无资质人员擅自施工，作业人员违章操作，作业前未对有限空间进行通风、检测，有限空间内油气浓度达到爆炸极限，遇到切割盖板时产生的火花，是导致事故发生的直接原因。

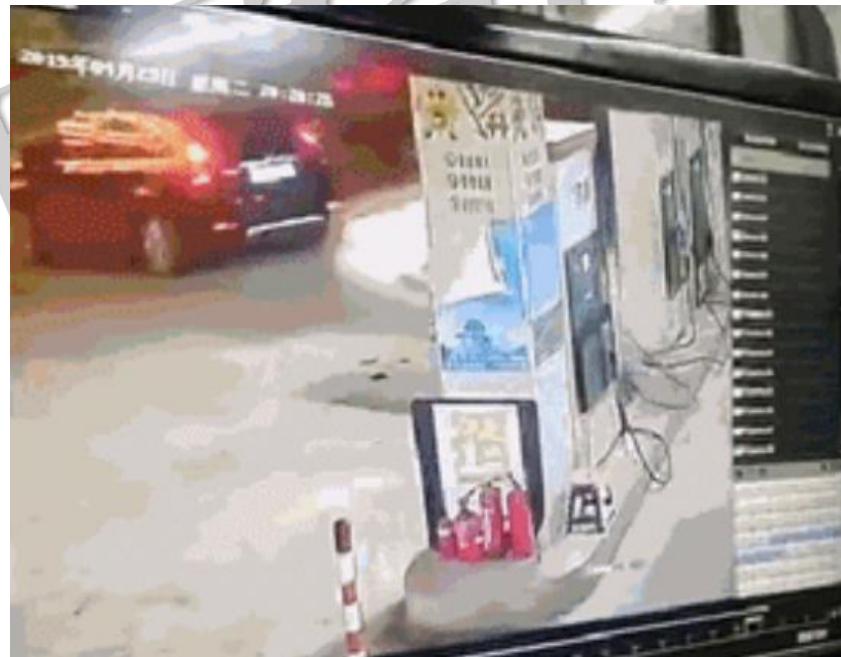
2019年4月23日20时20分许,位于揭阳市榕城区马牙路东兴段的揭阳市榕城区客货运输公司加油站发生火灾,该起火灾事故经消防部门勘查,火灾过火区域面积约150 平方米,烧损揭阳市榕城区客货运输公司加油站加油亭建筑构件,加油亭内8 台加油机及加油服务区内其他物品,直接经济损失18.25万元,未造成人员伤亡。粤V\*\*\*\*\*汽车驾驶人杨\*\*,因个人疏忽,在未确认加油是否已经完成,加油枪是否已经拔出的情况下,驶离加油区域,导致加油机倾倒起火。

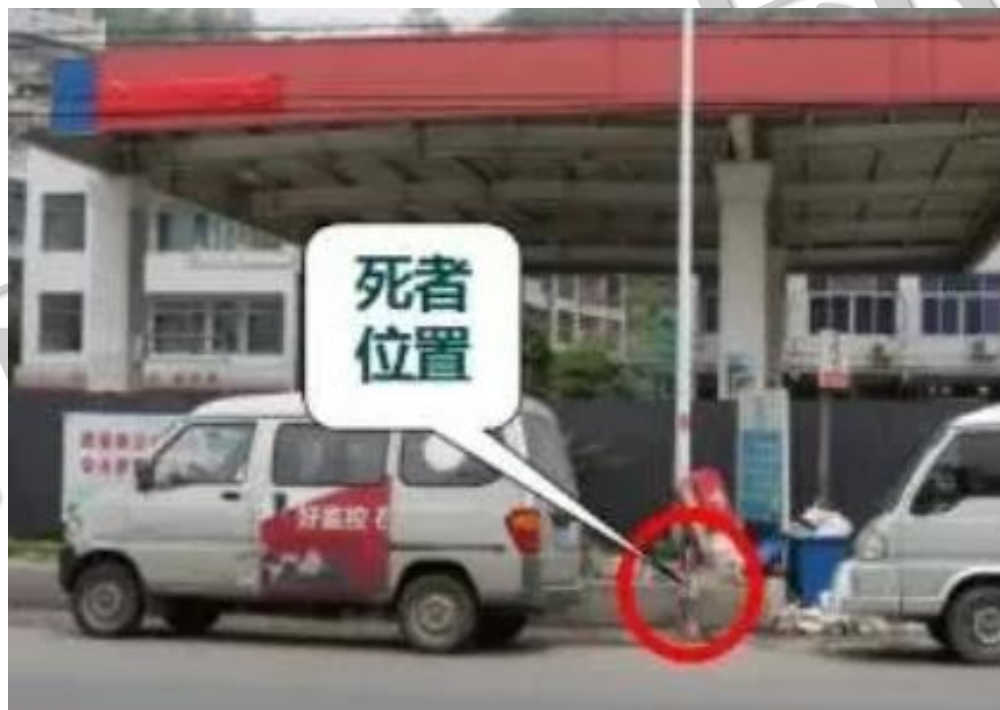
2018年4月21日15时31分，浙江良诚设备安装工程有限公司在浙江石油温州分公司永嘉县梅岙加油站施工作业时，发生一起事故，**造成1人死亡**。事故直接原因为注入油罐的水中含有汽油，挥发后在罐内形成油气混合气体。施工人员使用乙炔割枪切割人孔盖板时，明火引燃罐内油气混合气体引发爆炸。

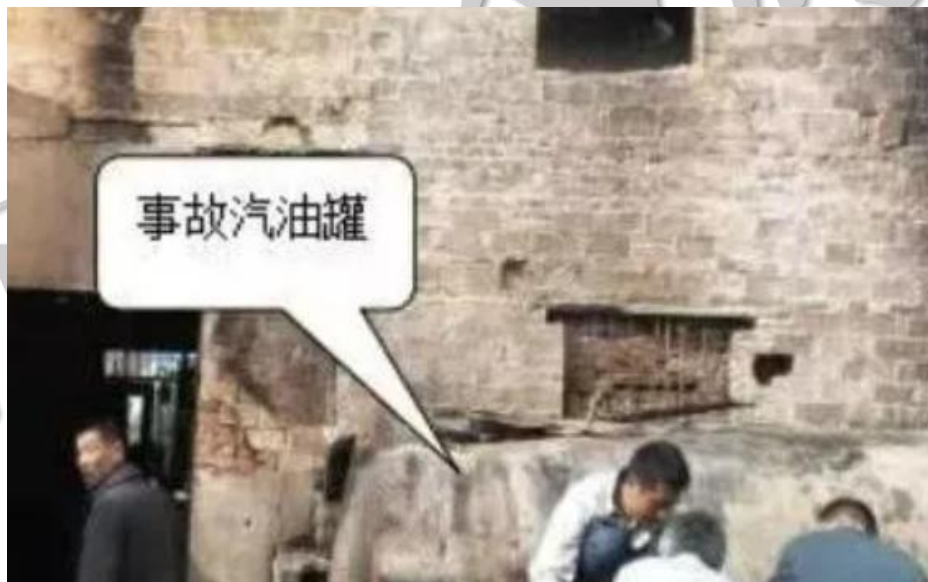
2018年3月14日3时50左右，襄阳市东津新区东津镇营口村七组（大埠街）李金彪加油点在**油罐车卸油**时发生**爆炸燃烧事故**，造成一人死亡，一人受伤，直接经济损失46万元。经调查认定，导致该起事故的直接原因是油罐车给棚内储油罐卸油时采用敞开式、喷溅式卸油，使棚内油蒸气浓度达到爆炸极限（1.2%—6.9%），油罐、输油管线和人员违规操作导致静电产生火花，引爆棚内爆炸性混合气体，造成爆炸燃烧事故。

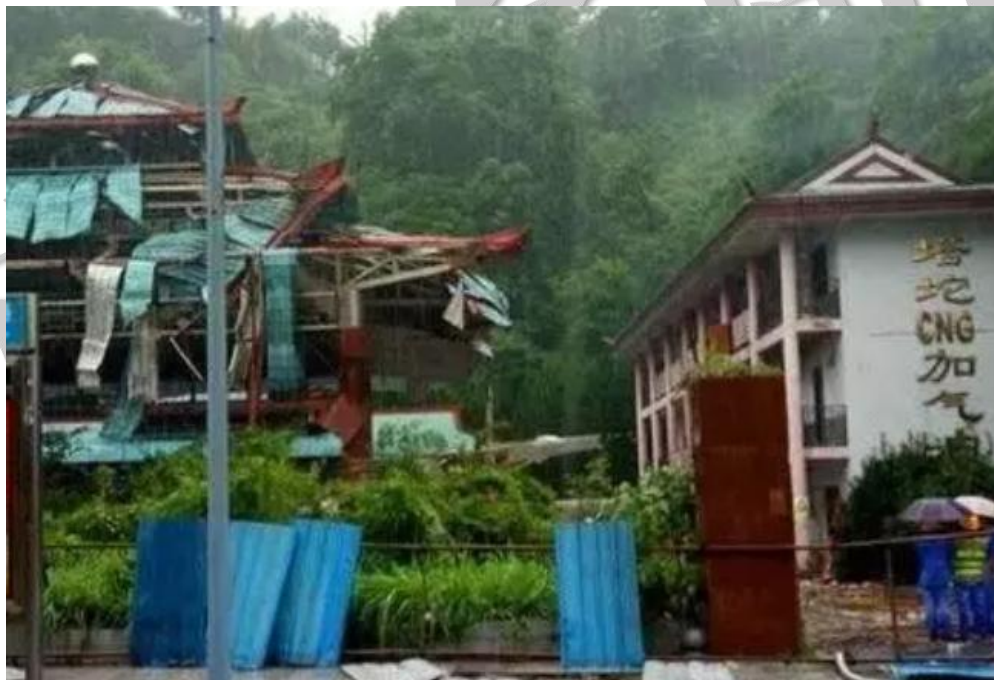
2017年7月6日上午8:50，达州市公共汽车总公司通川区塔坨原加油加气站在对废弃设施拆除施工过程中，1个油罐发生爆炸。事故造成1人死亡、2人受伤（轻伤）。直接原因为施工人员在废弃油罐进行切割时，未彻底清理罐内残留油气，切割火花引发爆炸

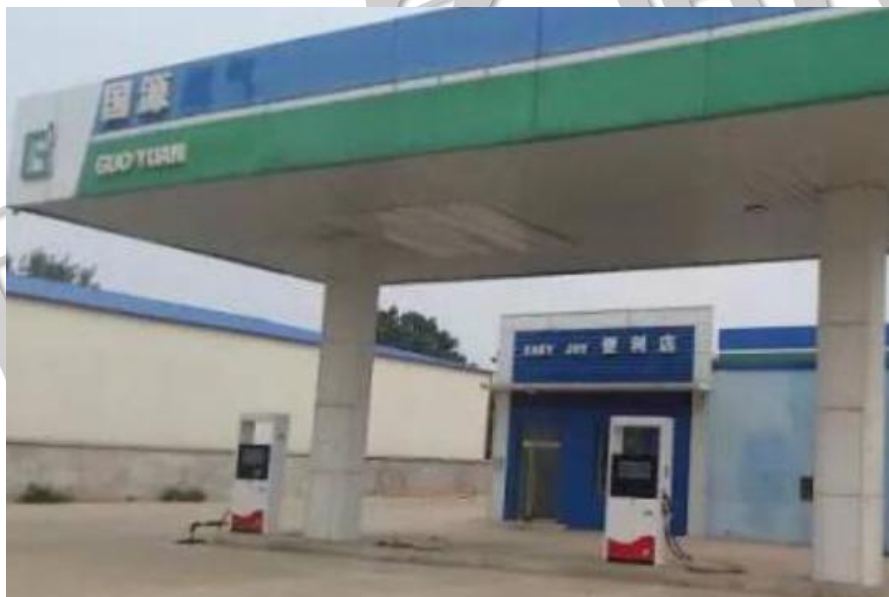
2015年6月15日上午7时40分，平乡县国源加油（气）站在维修输油管道过程中动火作业时发生爆燃，造成一人重伤、一人轻伤。2015年6月30日重伤者（曲智豪）死亡，直接经济损失85万元。事故直接原因为平乡县国源加油站作业人员在~~对~~井下输油管实施焊接时，未对输油管内油气进行置换，未对井中气体置换及检测的情况下，引发油管内残留油气爆燃。

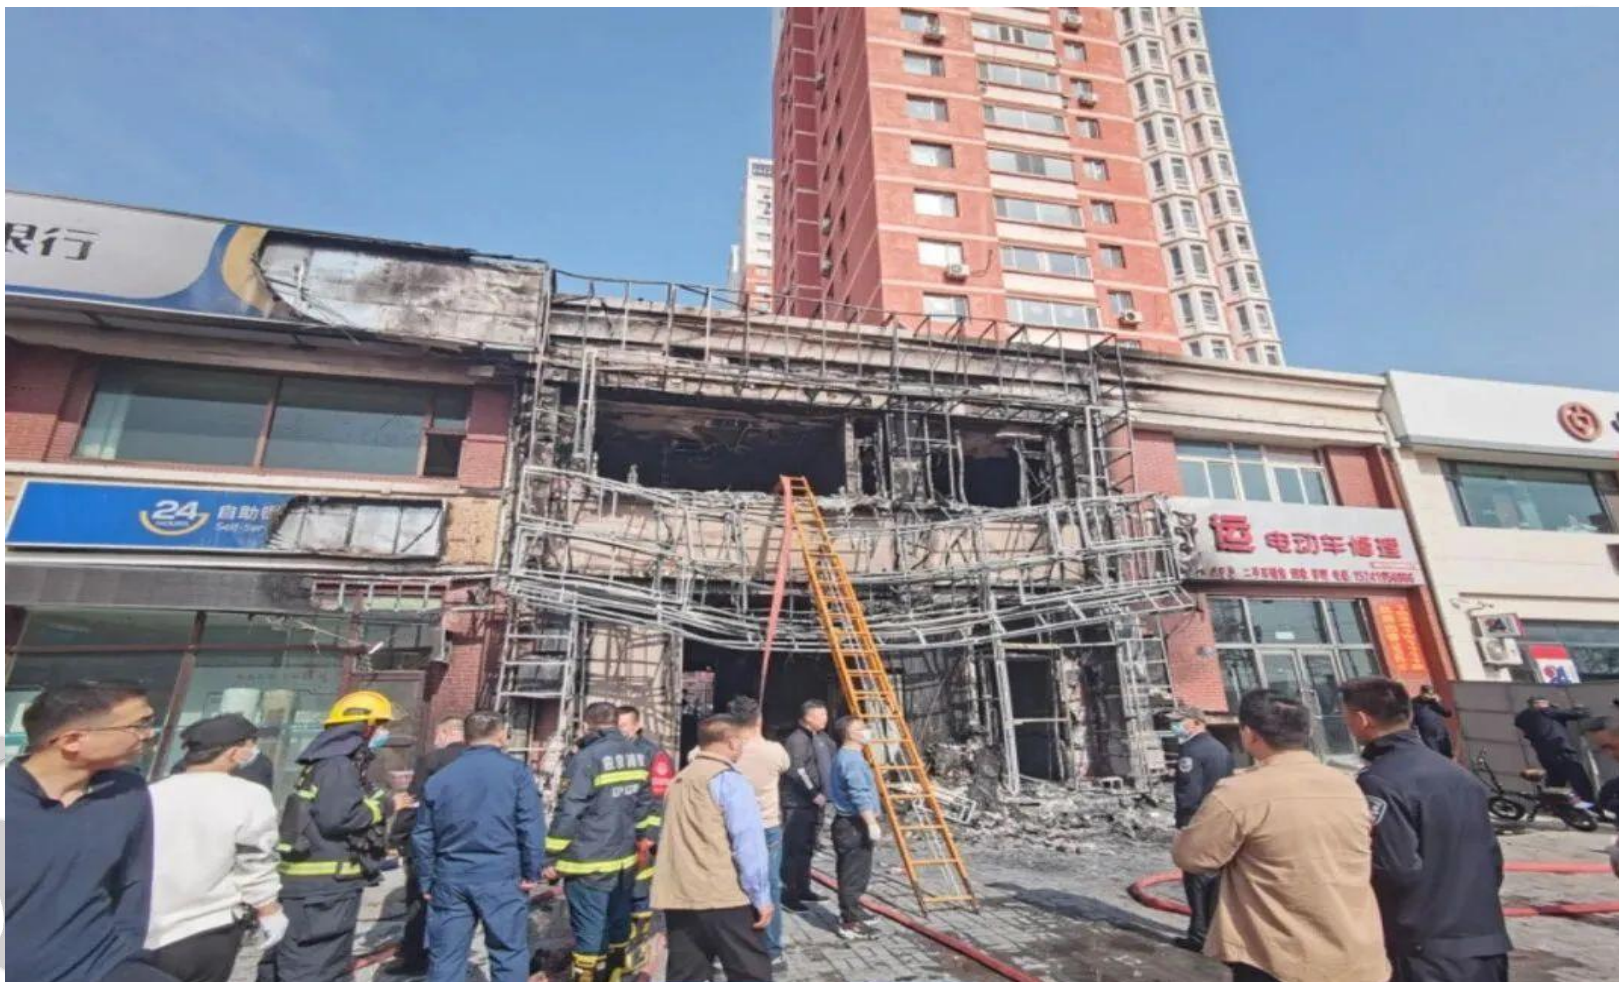
2025年4月29日中午，辽宁辽阳市白塔区“三里厨娘”饭店突发大火。厨房油锅起火后迅速蔓延，由于店内装修材料易燃、外窗加装防盗网，18分钟内火势封锁所有出口。被困人员因吸入有毒烟气窒息死亡，大火吞噬了22条生命，仅3人侥幸逃生。

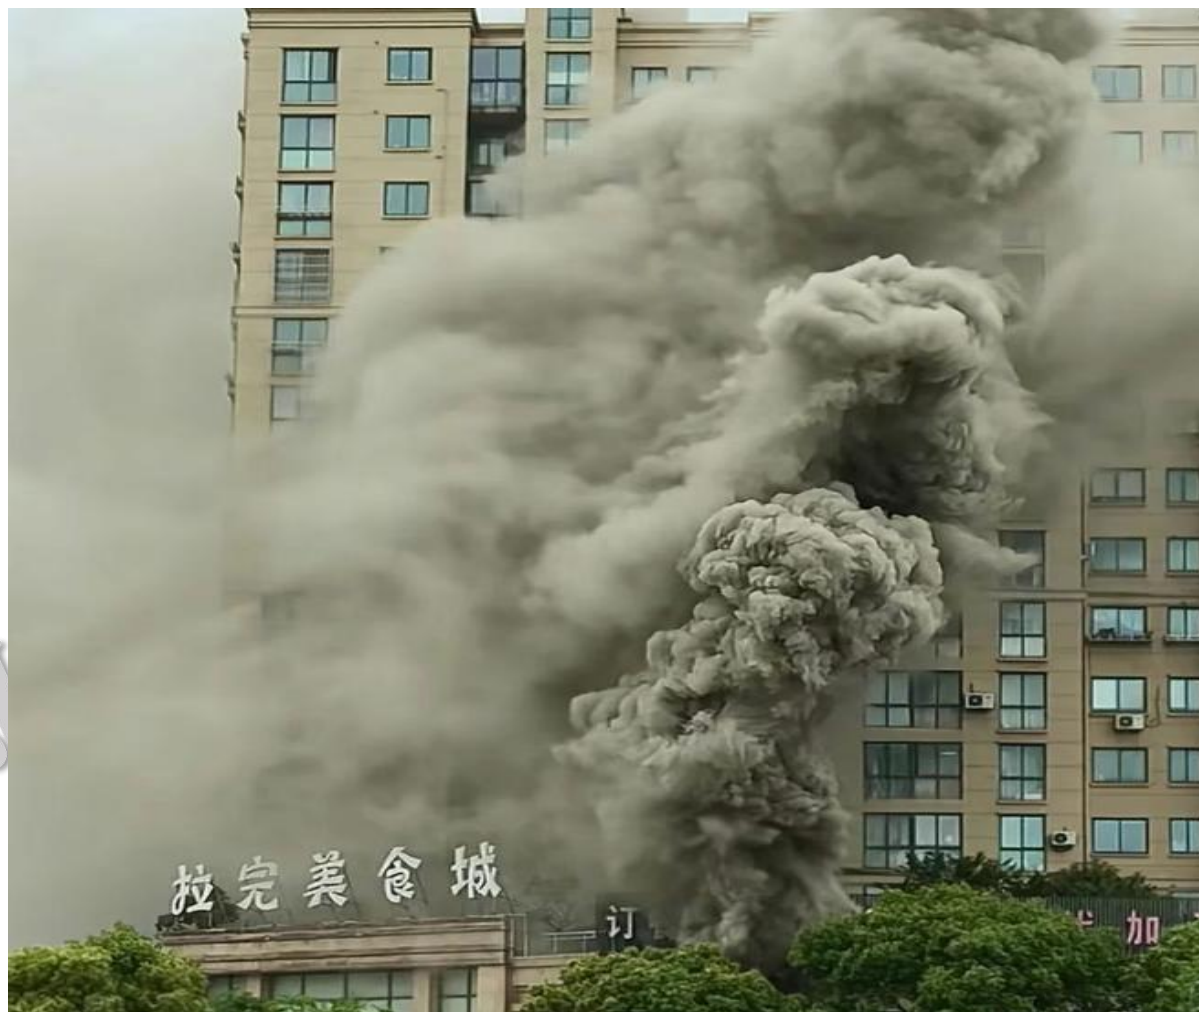
2025年4月26日11时01分许，浙江省温岭市松门镇滨海大道327号的拉完美食城发生火情，现场浓烟滚滚，起火部位为厨房油烟管道。

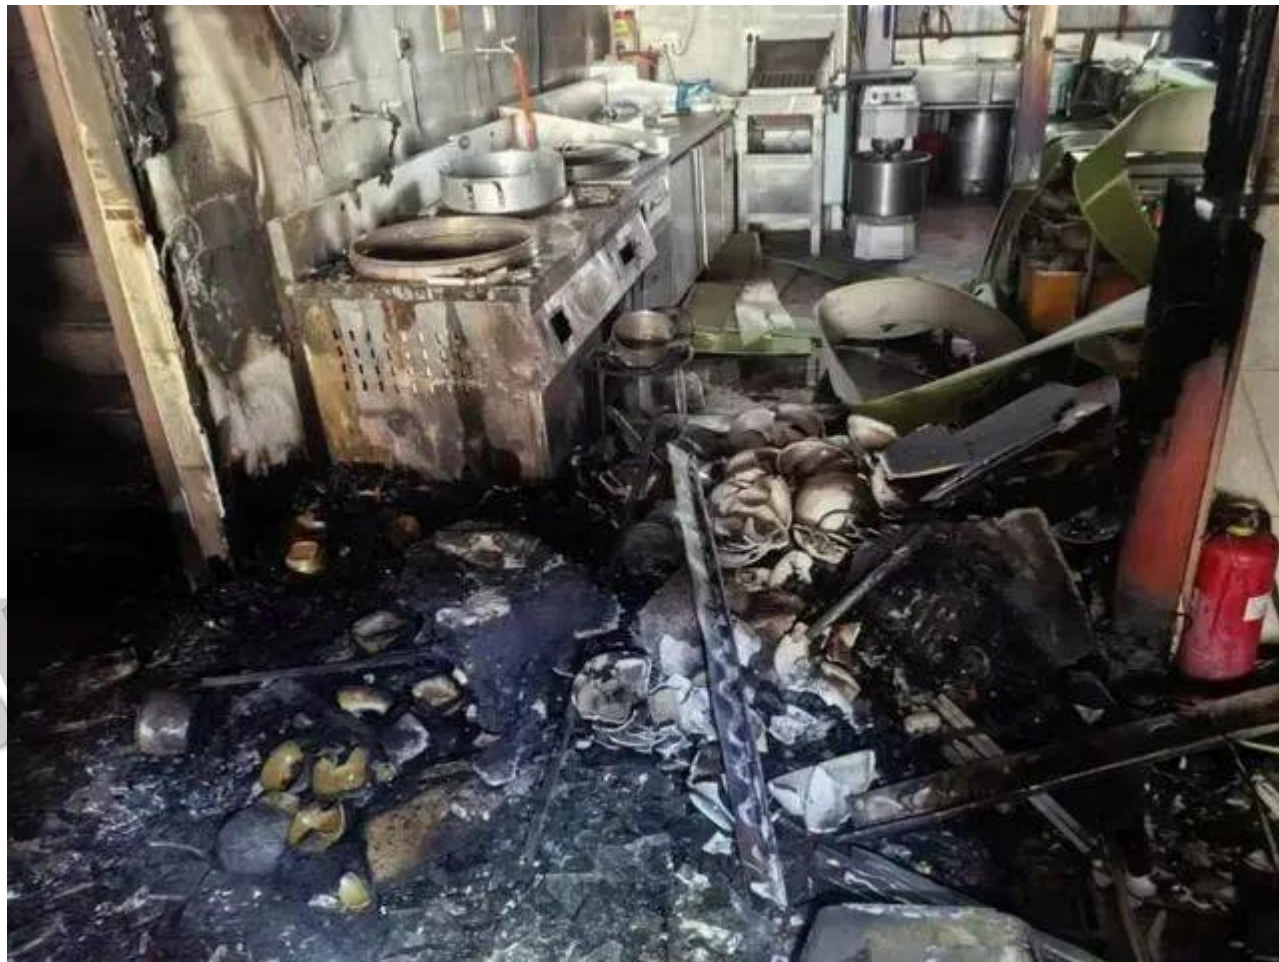
2024年11月27日凌晨2点左右，北京怀柔区某餐厅发生火灾，经初步调查，火灾原因可能是电气线路长期未检修导致。店主介绍，碗柜已经连续使用几年，因卫生和储存需要，几年来从未断过电，也未开展过检修。

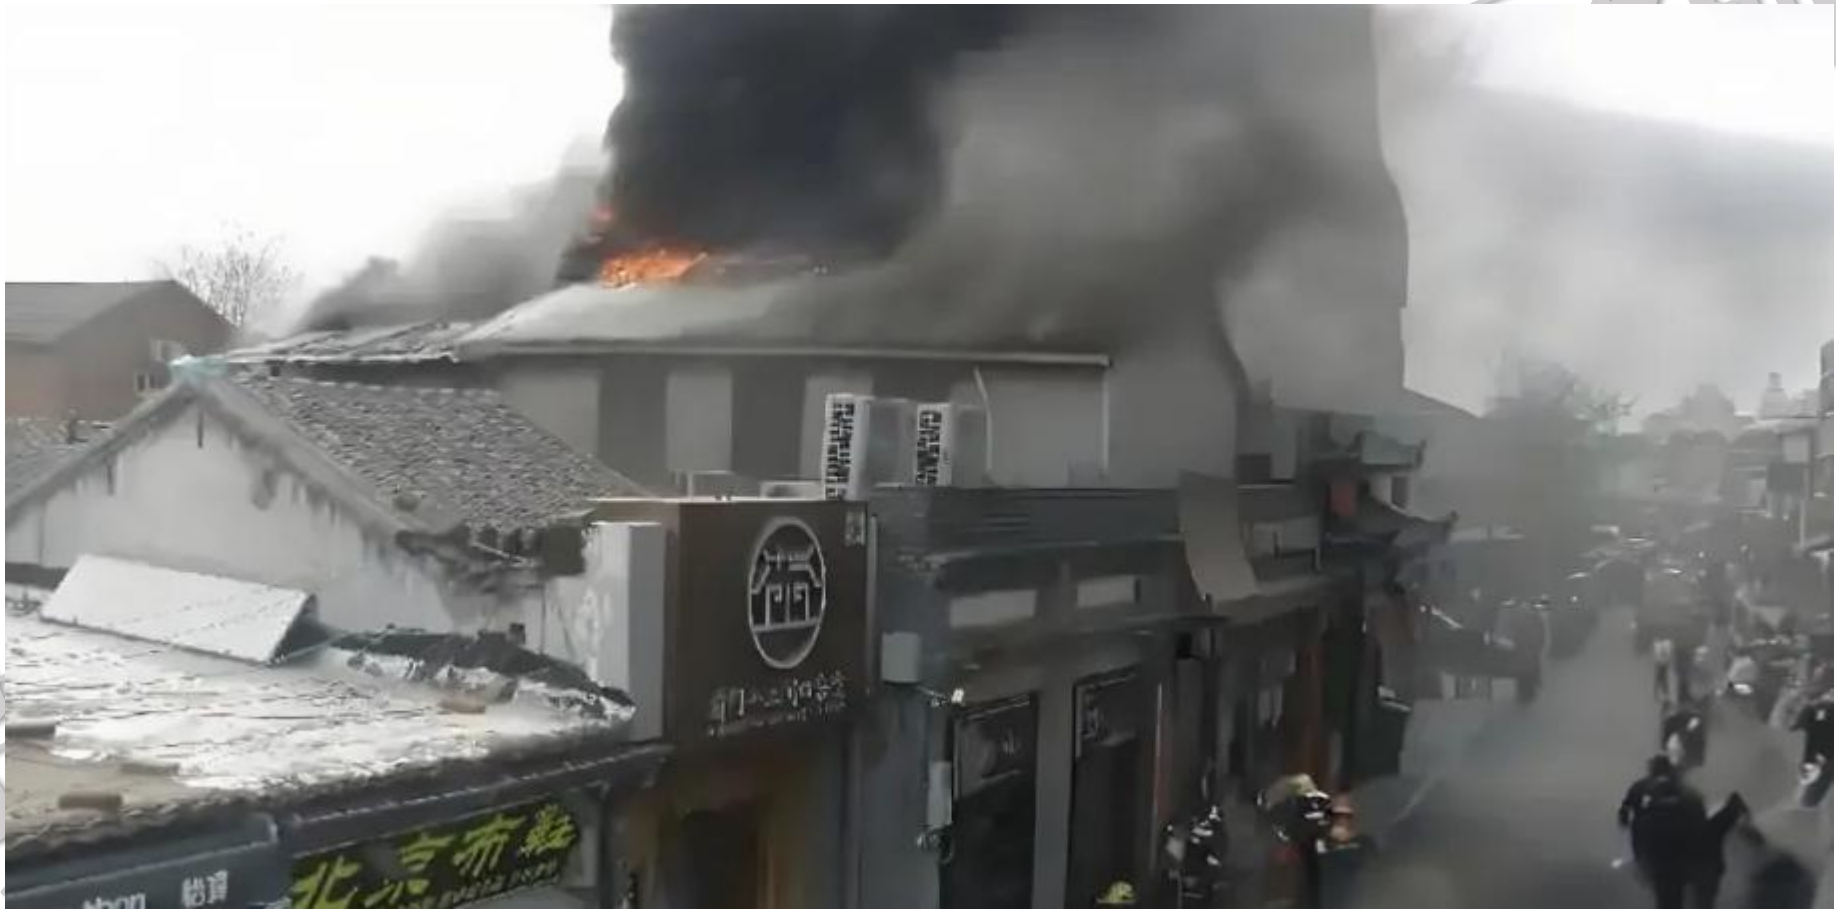
2024年4月3日，北京市西城区大栅栏街道“方砖厂69号炸酱面”网红餐厅在营业高峰期进行屋顶防水施工，施工人员违规使用明火热熔法作业，引燃石棉瓦下方的可燃泡沫板和油毡材料，导致屋顶烧穿。火势迅速蔓延，所幸消防人员及时疏散人群并扑灭火势，未造成人员伤亡。

违规行为：营业期间违规动火：违反《北京市单位消防安全主体责任规定》，在用餐高峰期进行动火作业。

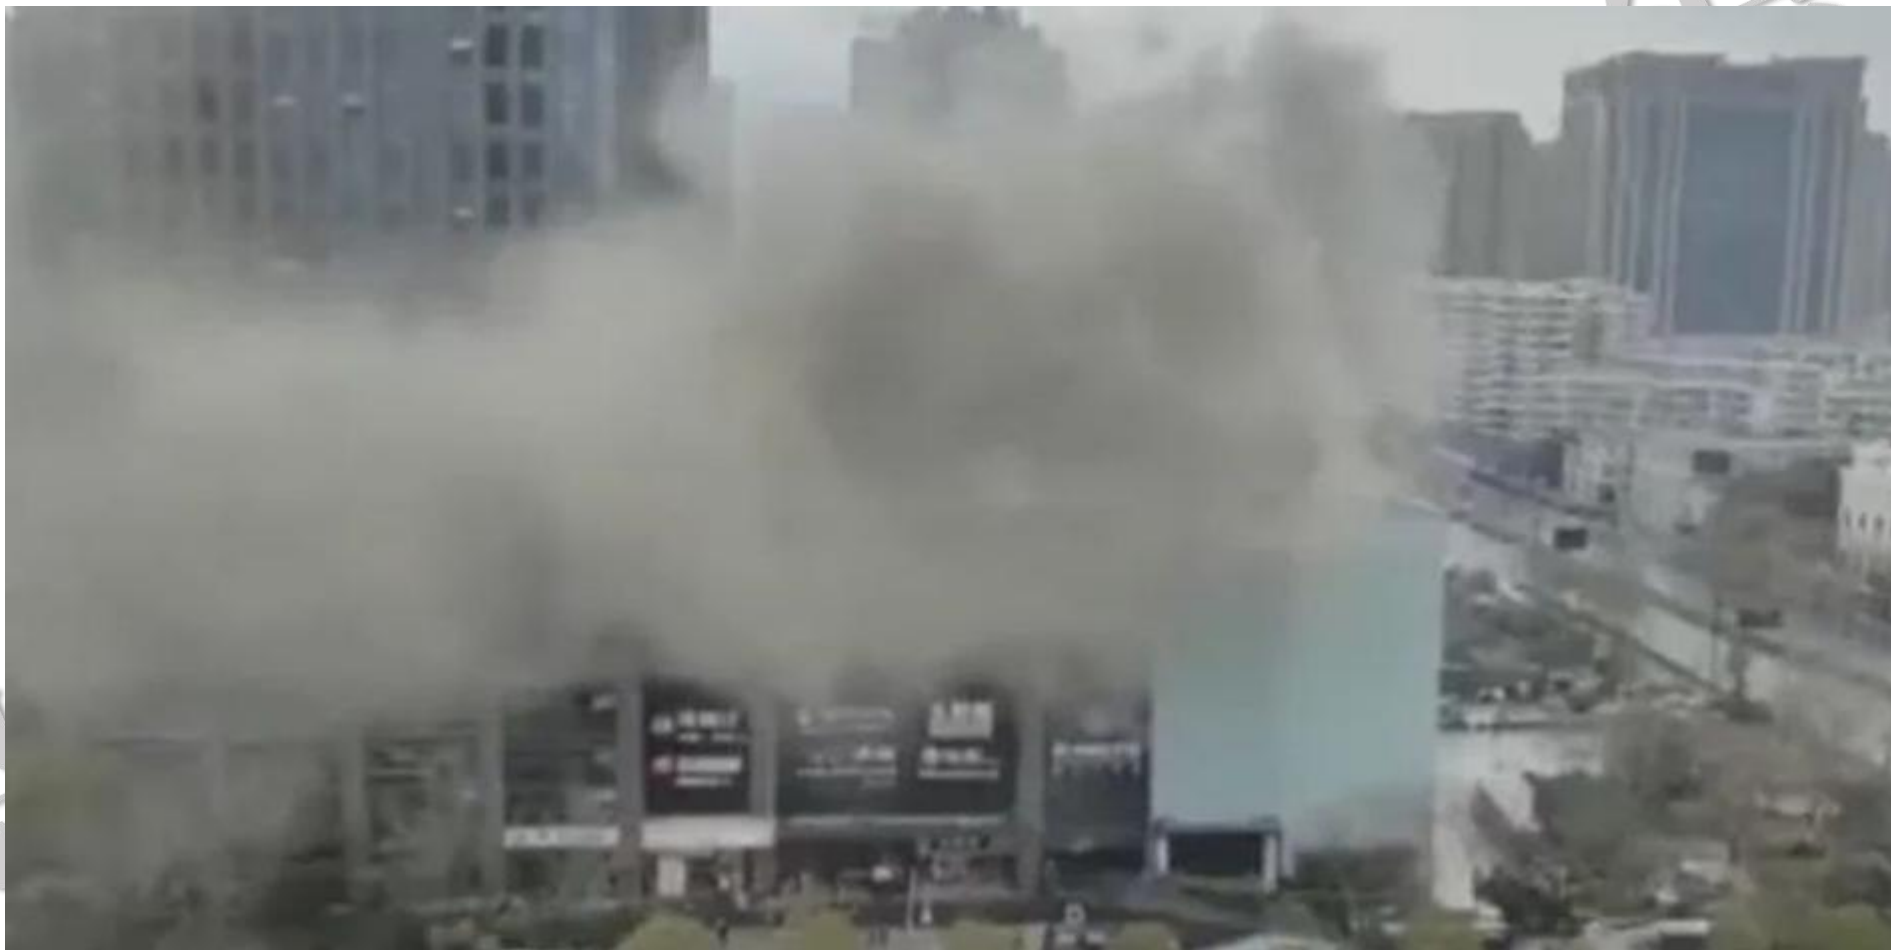
2024年2月杭州天阳亲子广场餐馆火灾，厨师李某炒菜时因放油过多，油锅起火后火焰窜入未清理的油烟管道，引燃油垢导致火势扩大。消防部门对李某处以行政拘留十日的处罚。

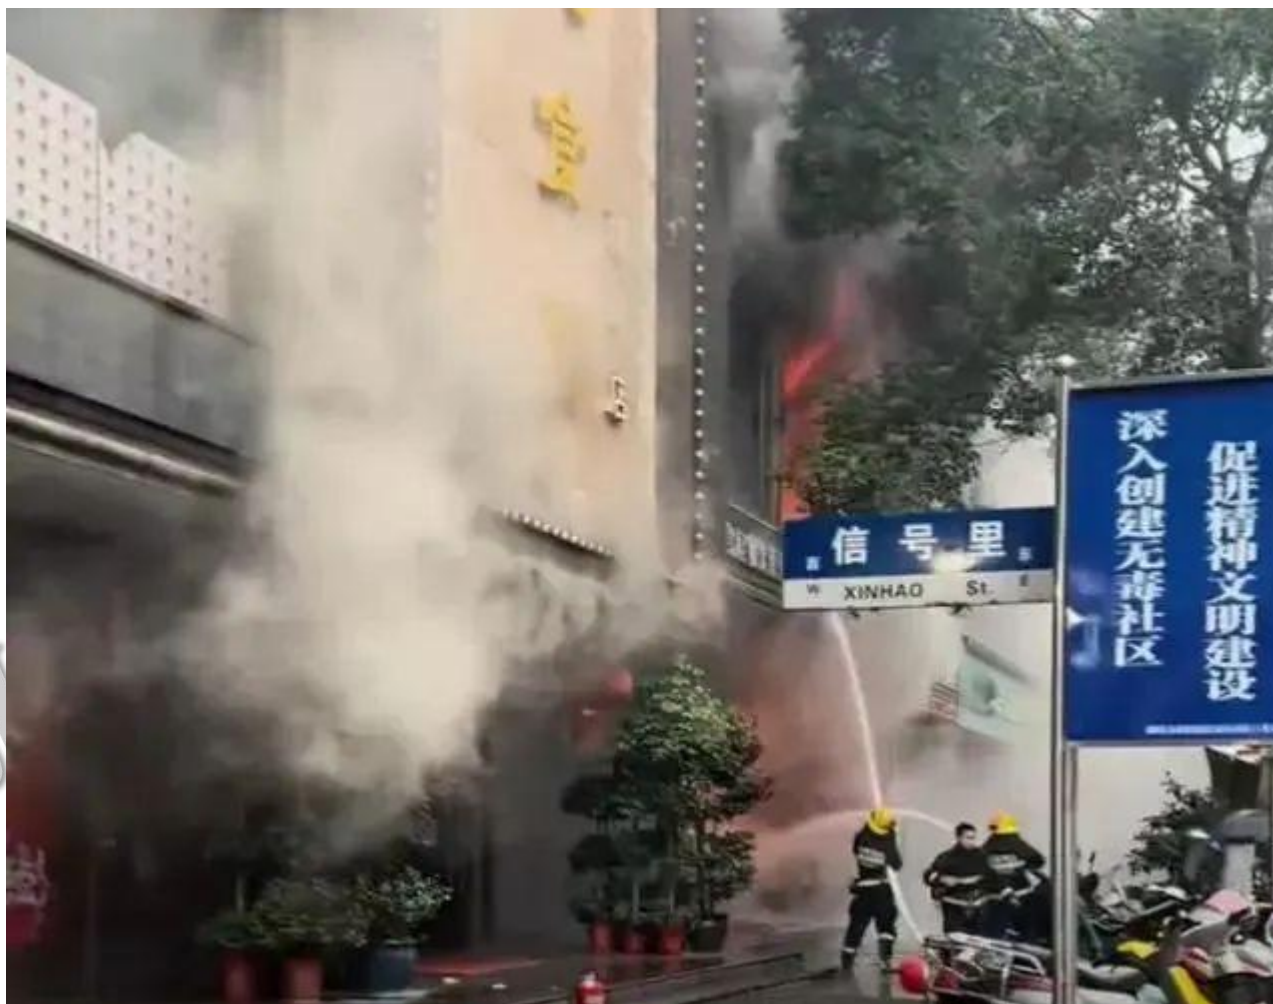
2024年2月15日，湖南衡阳一餐馆发生火灾，过火面积100余平方米，事故造成14人受伤。

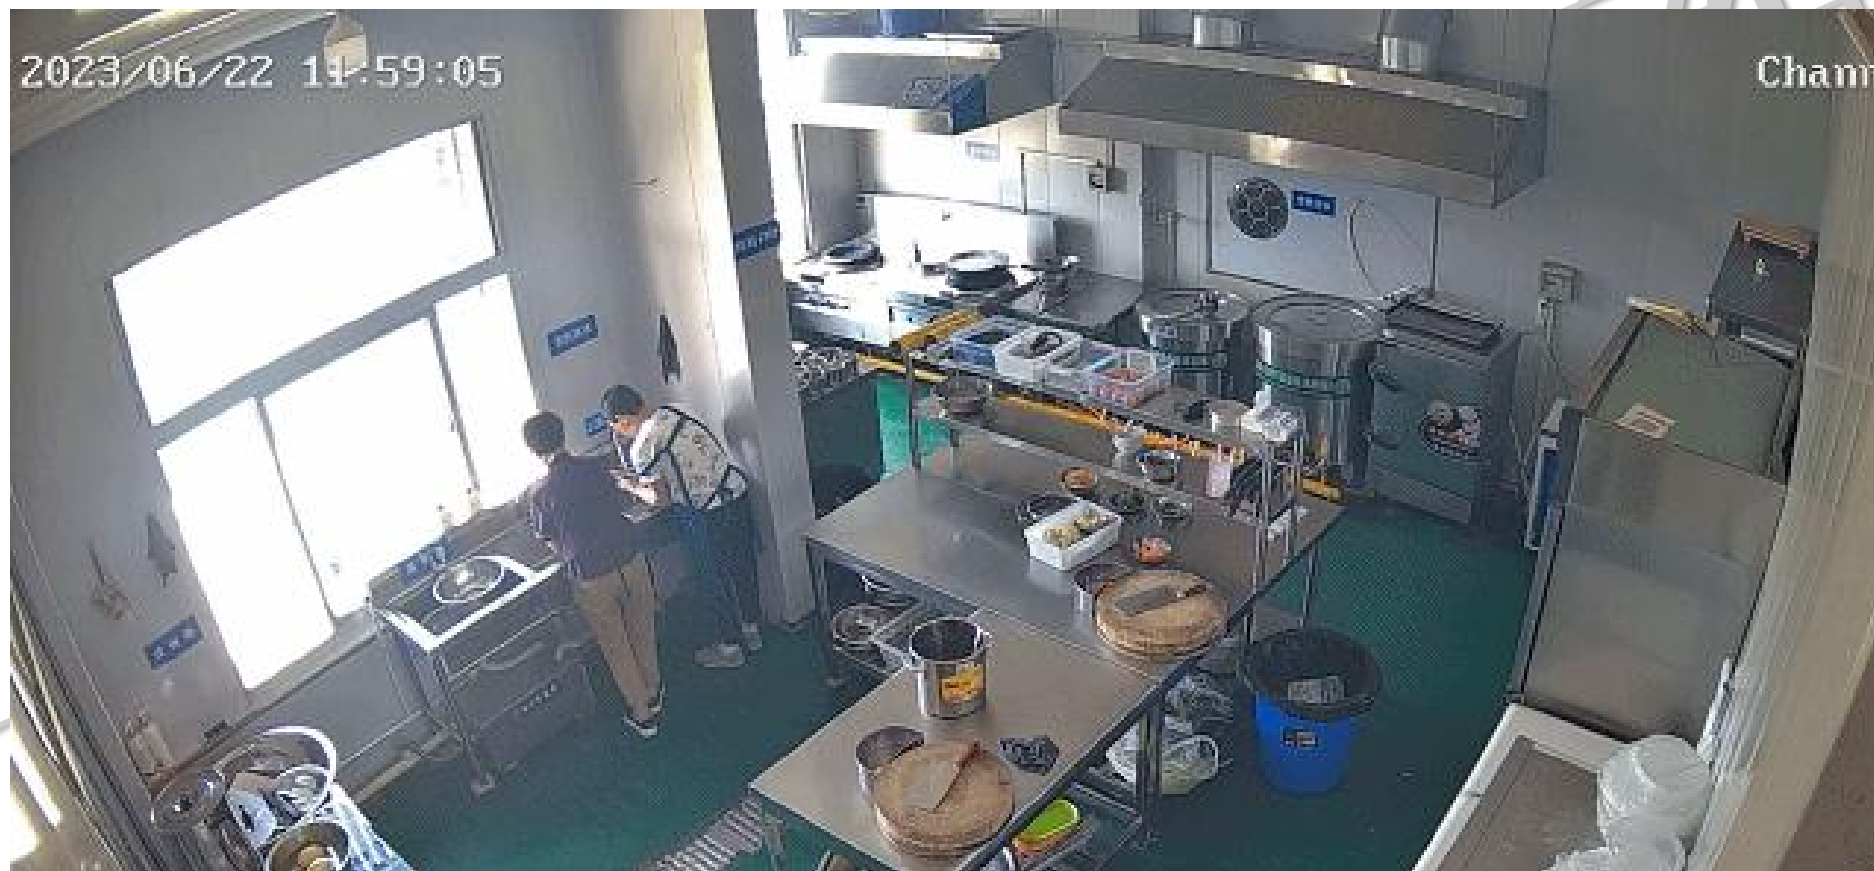
2023年6月22日，陕西西安阎良区一羊肉馆发生火灾，由于扑救及时，火灾未造成严重损失及人员伤亡。经调查，起火原因系羊肉馆厨师在热油时擅自离开灶台，油温过高导致油锅起火，并引燃灶台后面及屋顶的装饰材料。

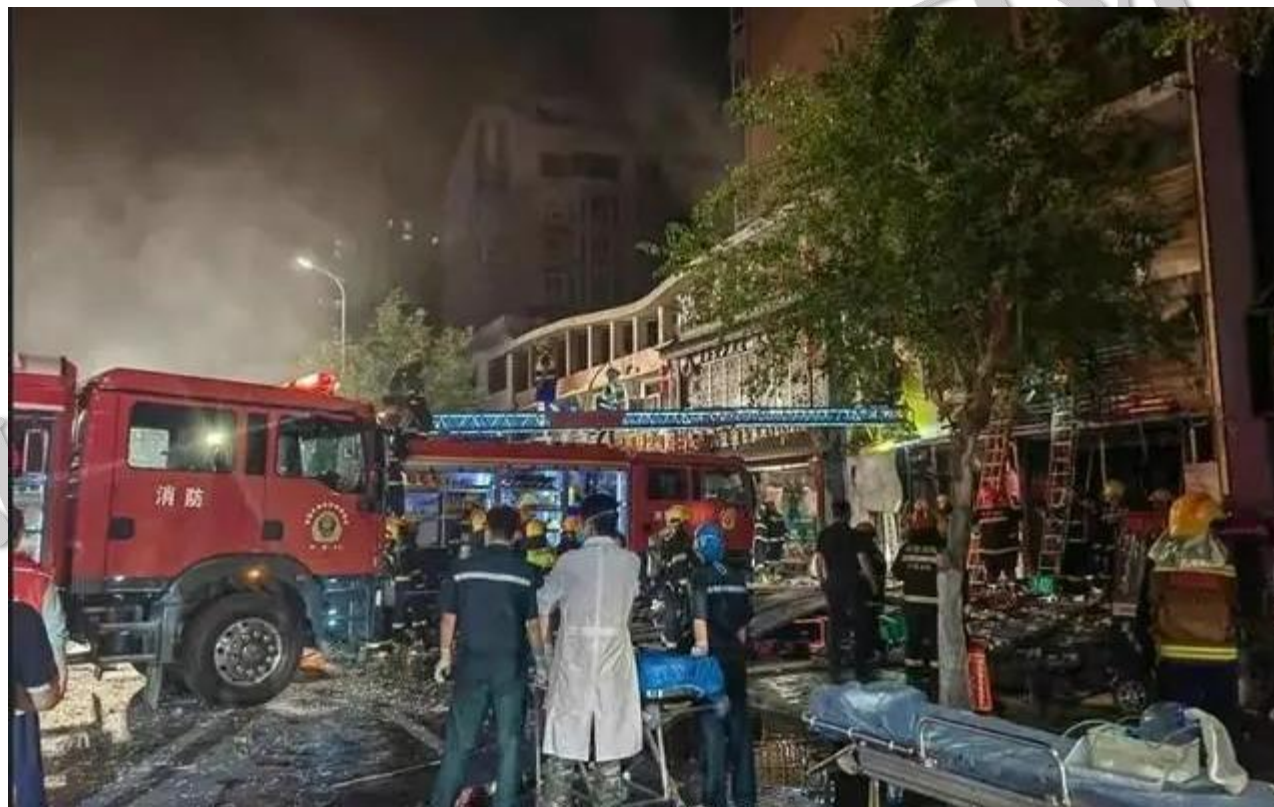
2023年6月21日20时37分许，宁夏回族自治区银川市兴庆区富洋烧烤民族街店发生特别重大燃气爆炸事故，造成31人死亡，7人受伤，直接经济损失5114.5万元。事故直接原因：液化石油气配送企业违规配送“双嘴瓶”，店员错误处置，导致大量泄漏喷出，遇明火发生爆炸进而起火。人员伤亡扩大原因：未组织疏散，仅有的一部楼梯被炸毁的隔墙严重堵塞，二楼临街窗户被封堵，严重影响人员逃生。
