# 商贸行业安全生产典型事故100例警示集

2025年汇编版

# 商业综合体、商场安全事故案例

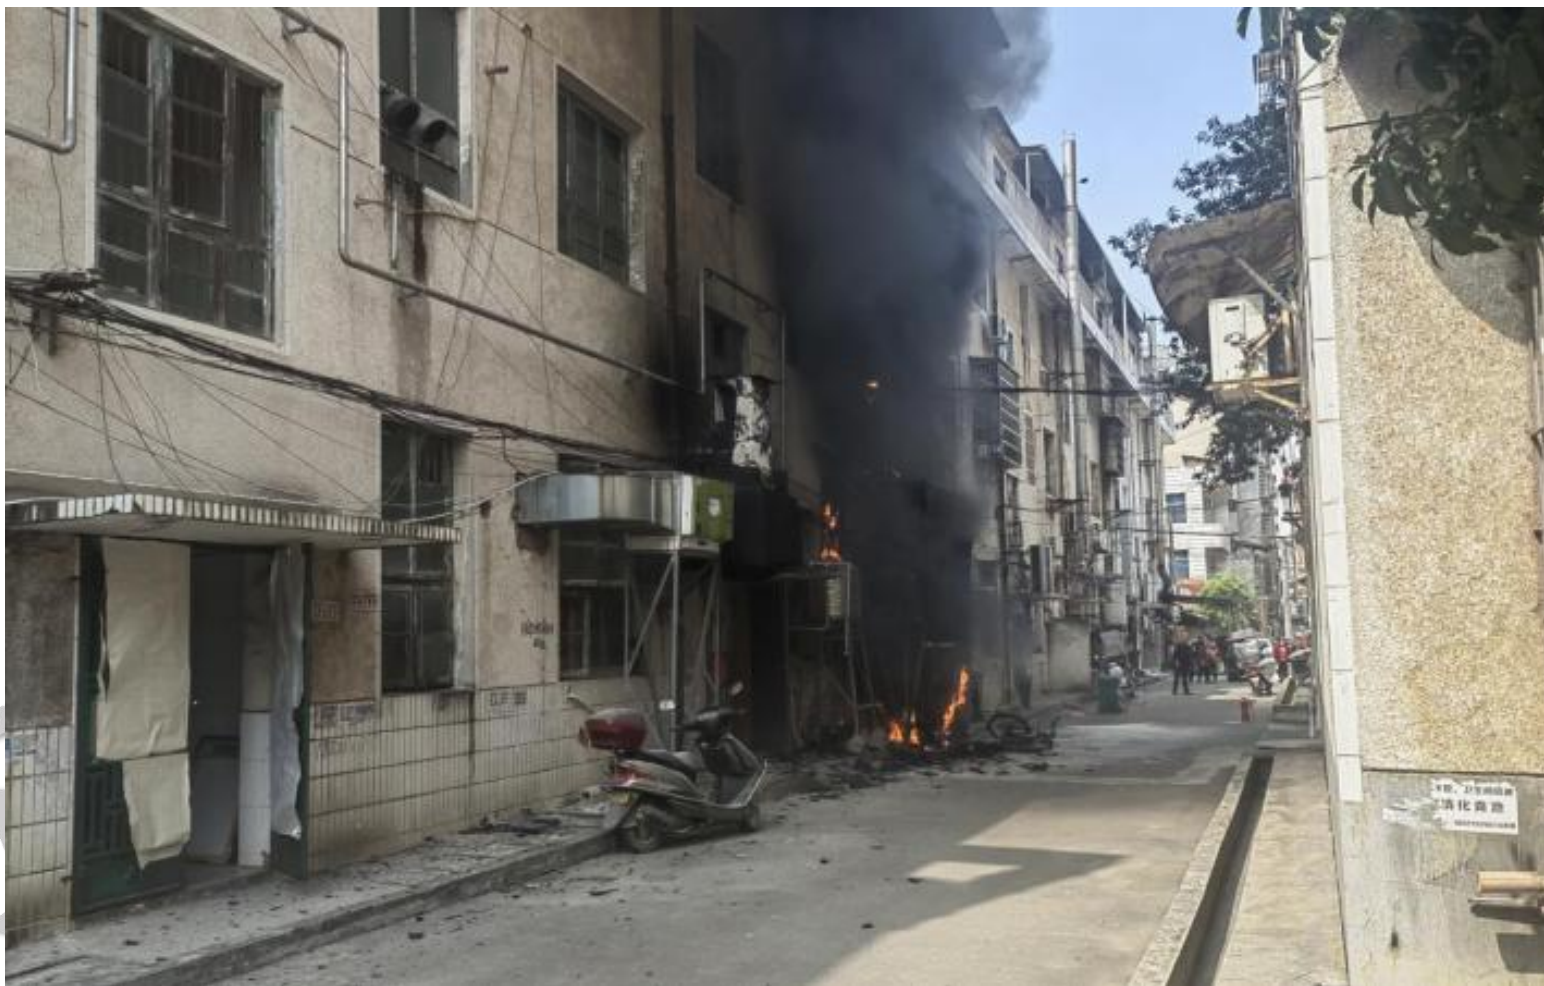
2023年3月15日，湖南衡阳，一饭店厨房外部油烟机起火，起火原因是厨房外部线路故障引燃了油烟机上的油垢，而火势顺着油烟管道蔓延至房屋二楼。消防救援人员到场后，经过半个小时紧张扑救，才将大火成功扑灭。

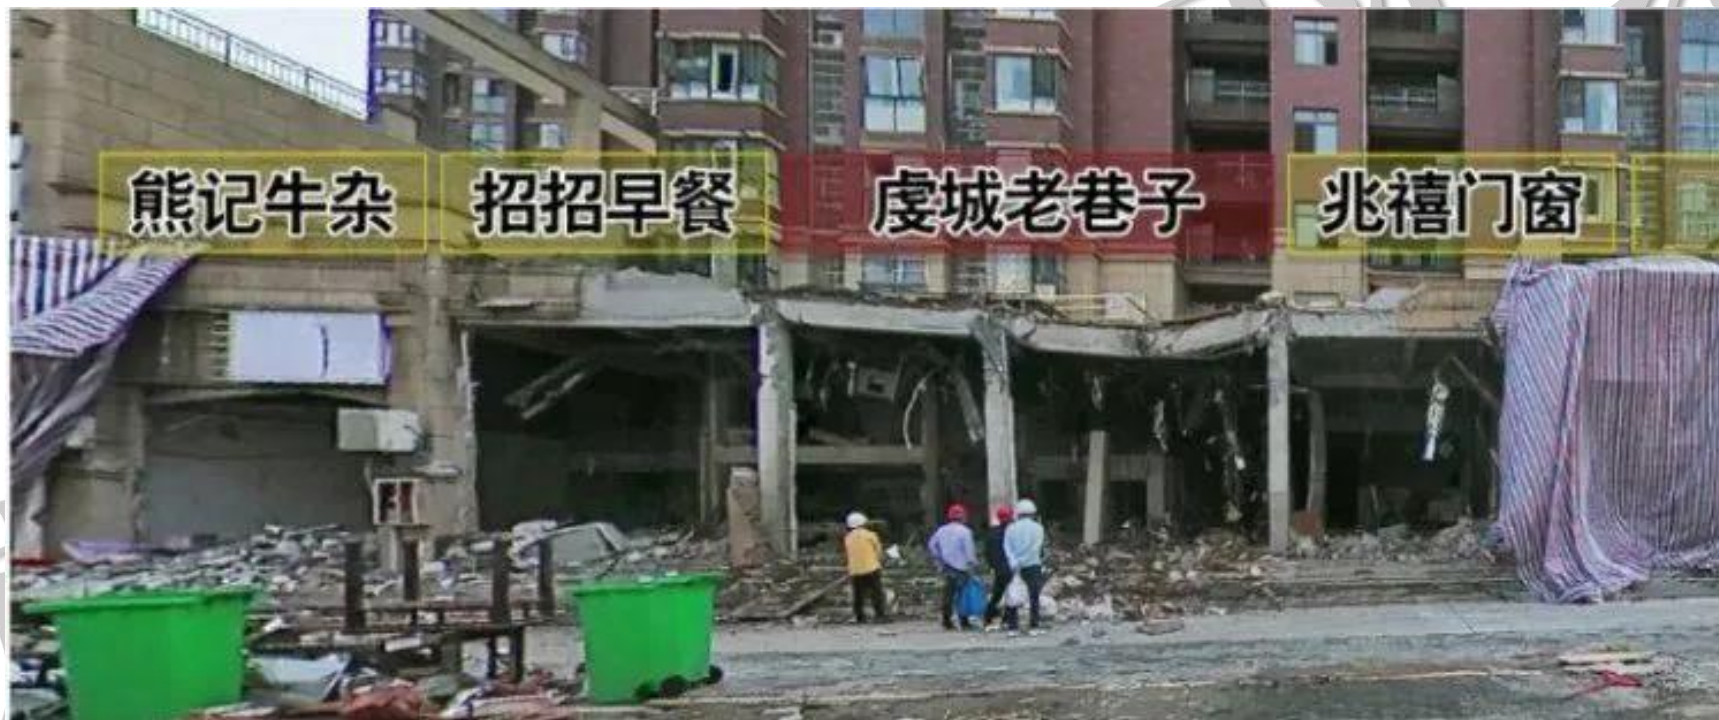
2022年10月29日20时20分许，位于江西赣州经济技术开发区的香溢华小区4号楼商铺内发生爆炸事故，造成4人死亡、18人受伤，直接经济损失约861.92万元。事故直接原因：老巷子早餐店内供气液化石油气气瓶及管道各阀门在停止营业后仍处于开启状态，气化炉缺少防止液相流出的安全保护装置，导致液相流出进入低压燃气管道系统，并在封闭管道内逐渐气化，压力不断升高，燃气管路在超压状态下发生泄漏。泄漏的燃气浓度达到爆炸临界点，遇店内收银台区域设置的电气设备产生的电火花发生燃气爆炸。

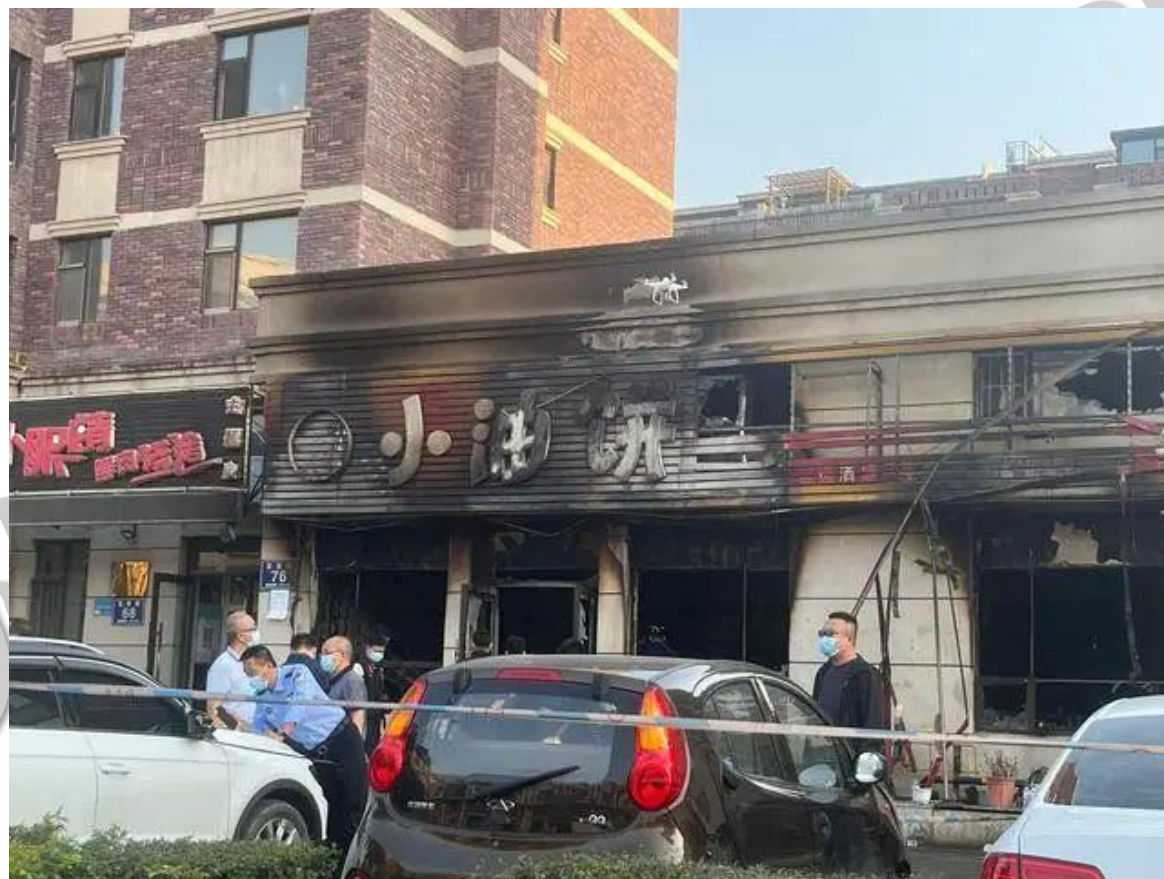
2022年9月28日，吉林省长春市一餐厅发生重大火灾事故，造成17人死亡、3人受伤。该起事故教训极为深刻，餐馆违规进行“气改油”改造，未按规定在停业状态下施工，且施工作业选择在营业高峰、人流密集时段，电焊人员无焊割作业资格证，违章冒险动火作业，部分窗户被广告牌匾和防盗窗遮挡，最终酿成惨剧。

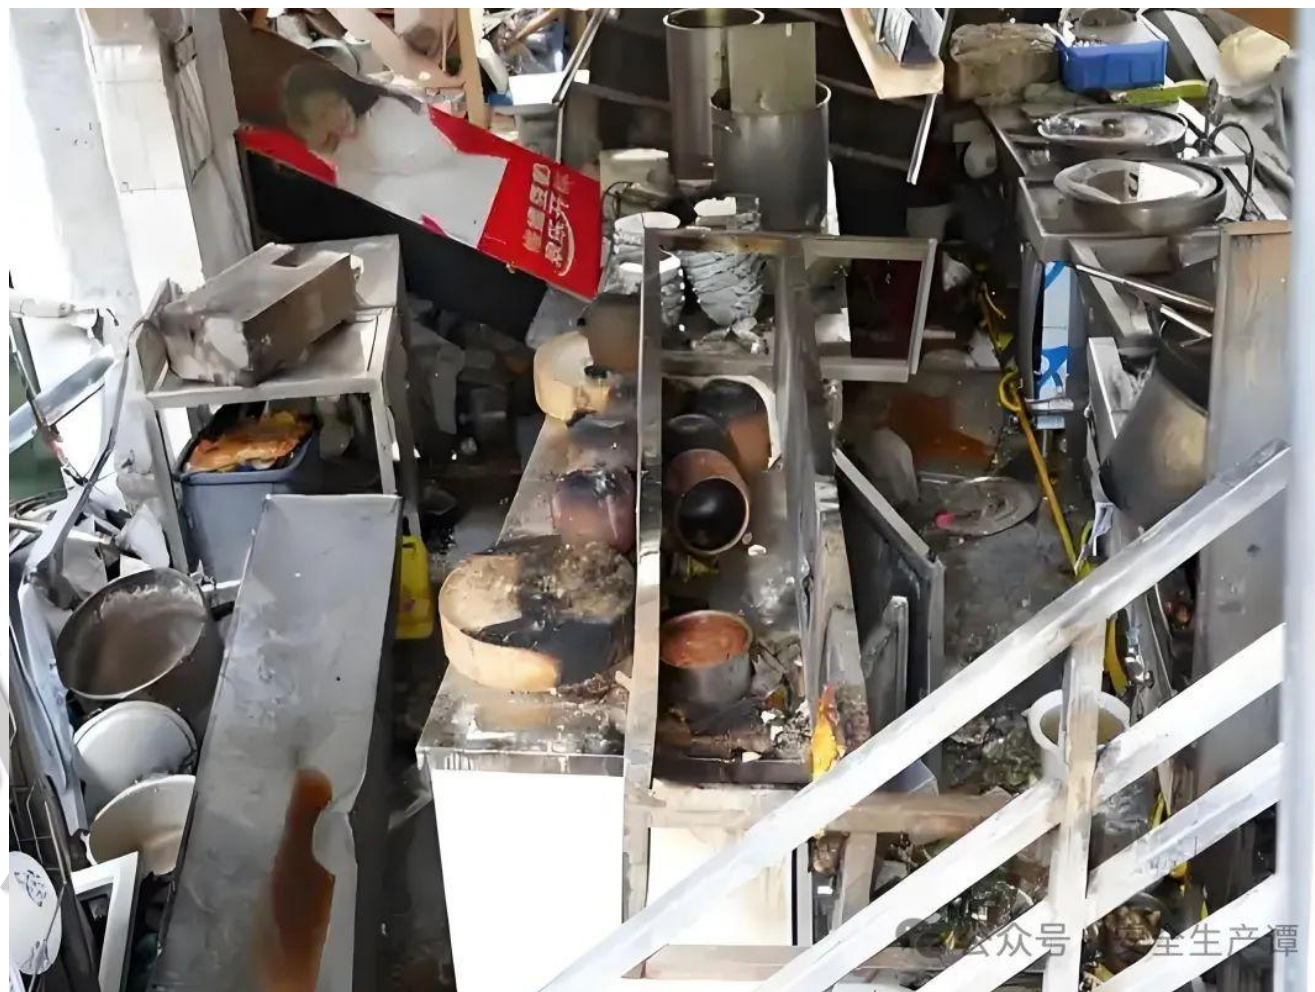
2022年6月长沙市某早餐店因员工误操作工业丙烷气瓶，导致丙烷泄漏，连续发生三次爆炸，造成1名消防员牺牲、13人受伤。

直接原因：非法使用工业丙烷气瓶（需专用扳手启闭），泄漏后无法关闭阀门；气瓶存放区未设置通风装置，泄漏气体形成爆炸性混合物。

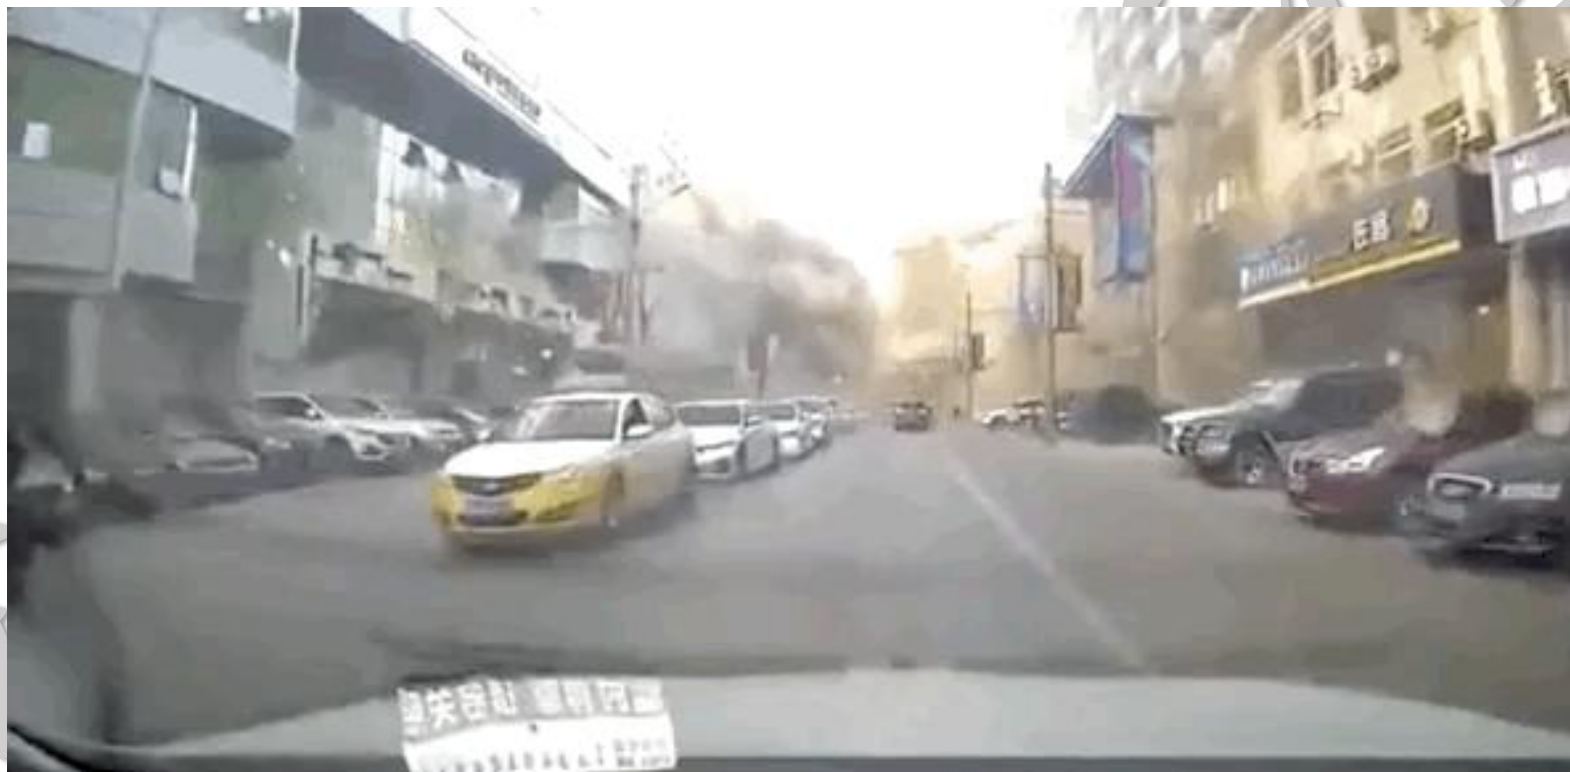
2021年10月21日，辽宁沈阳市和平区太原南街222号盛王二牛烧烤店，发生管道燃气泄漏爆炸事故，造成5人死亡、3人重伤、49人轻伤，直接经济损失约4425万元。事故直接原因：盛王二牛烧烤店燃气并网施工过程中，施工人员打开进户引入管阀门入口法兰，完成并网施工焊接作业后，未将该法兰有效密封，且在通气后未对该法兰口进行严密性检查，导致燃气通过法兰口泄漏，泄漏时长3小时25分。泄漏的燃气在盛王二牛烧烤店室内三层空间自然扩散，与空气混合后的浓度达到爆炸极限范围，遇室内二层电冰展示柜机械式温控器闭合或断开时产生的电火花发生爆炸。

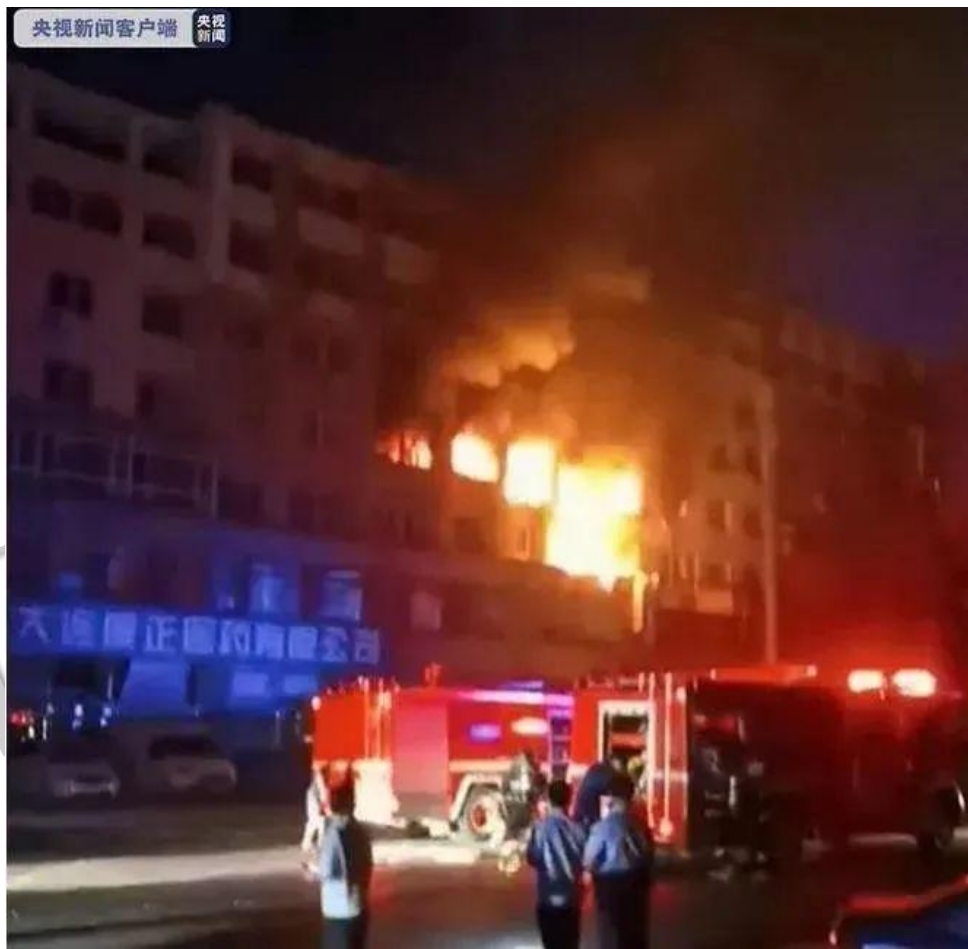
2021年9月10日23时38分，辽宁大连市普兰店区商业大街130号楼5单元402室发生管道液化石油气泄漏爆炸事故，事故造成9人死亡，4人受伤。事故直接原因：室内液化石油气管道在穿楼板地面处腐蚀减薄穿孔致液化石油气泄漏，泄漏的液化石油气在封闭室内经一定时间聚集，浓度达到爆炸极限，遇明火产生爆炸，导致事故发生。

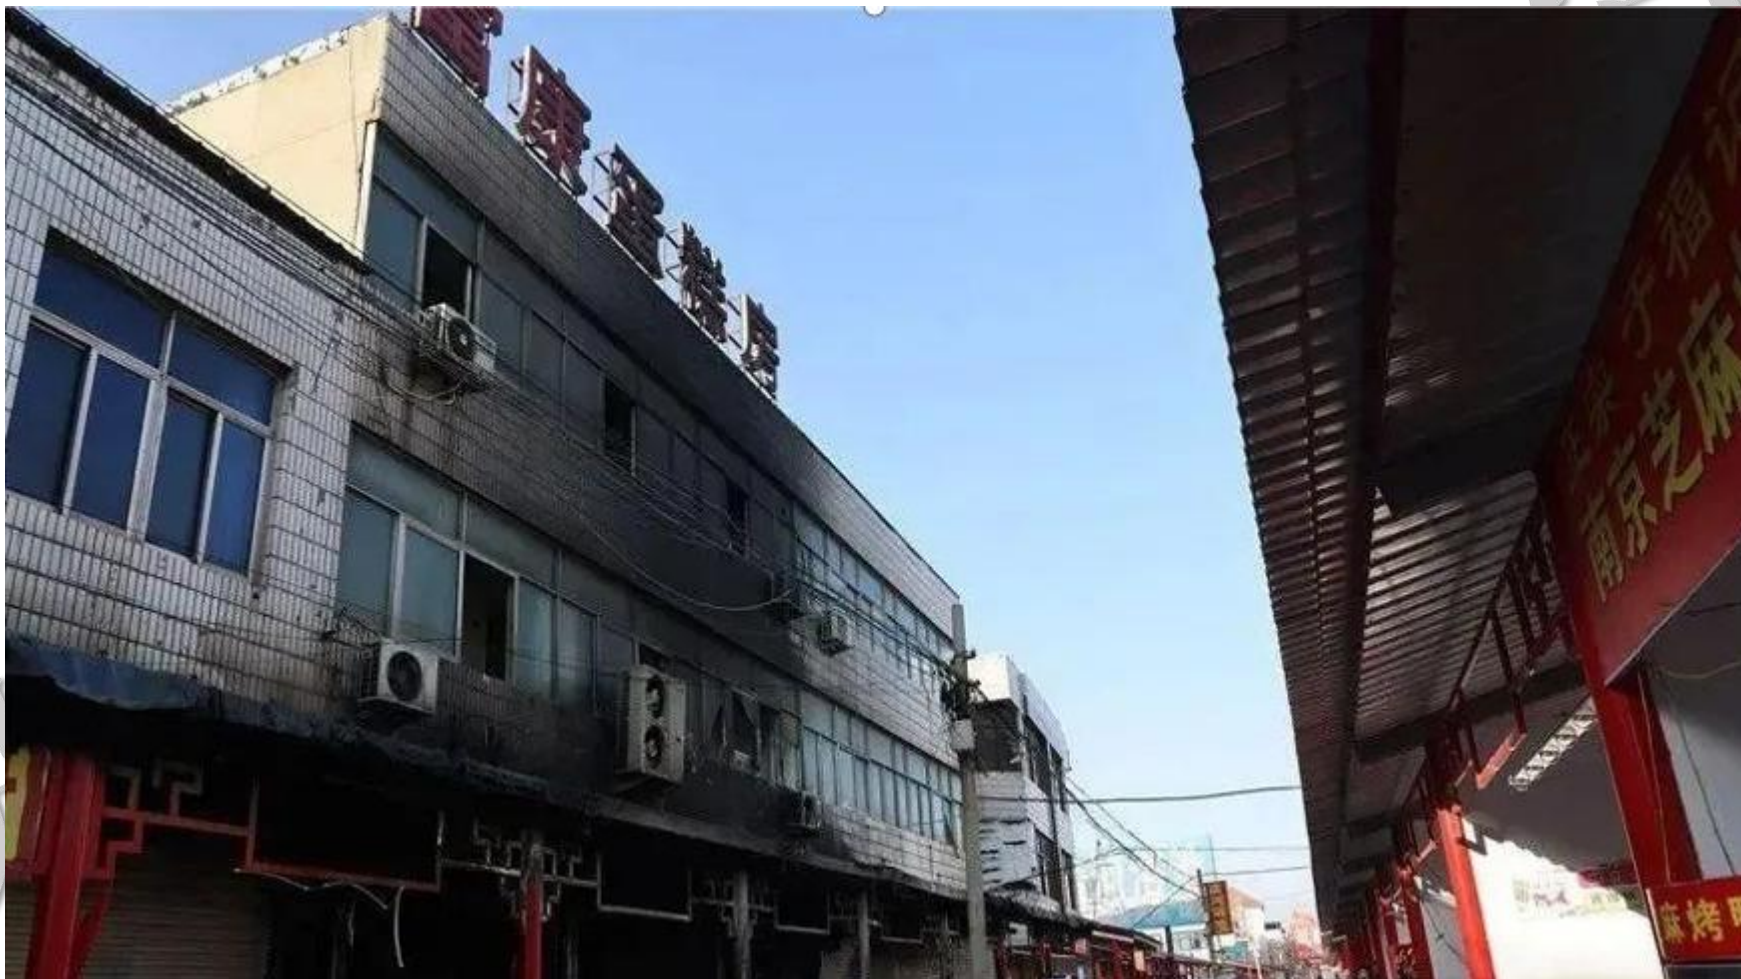
2021年2月16日山东省禹城市鬲津社区富康蛋糕房一层北门西侧立柱上方的壁挂式神龛处，酥油斗烛（祭祀用蜡烛）引燃神龛及周围可燃物，火势迅速蔓延。事故造成7人死亡（均为蛋糕房老板亲属）、1人受伤。

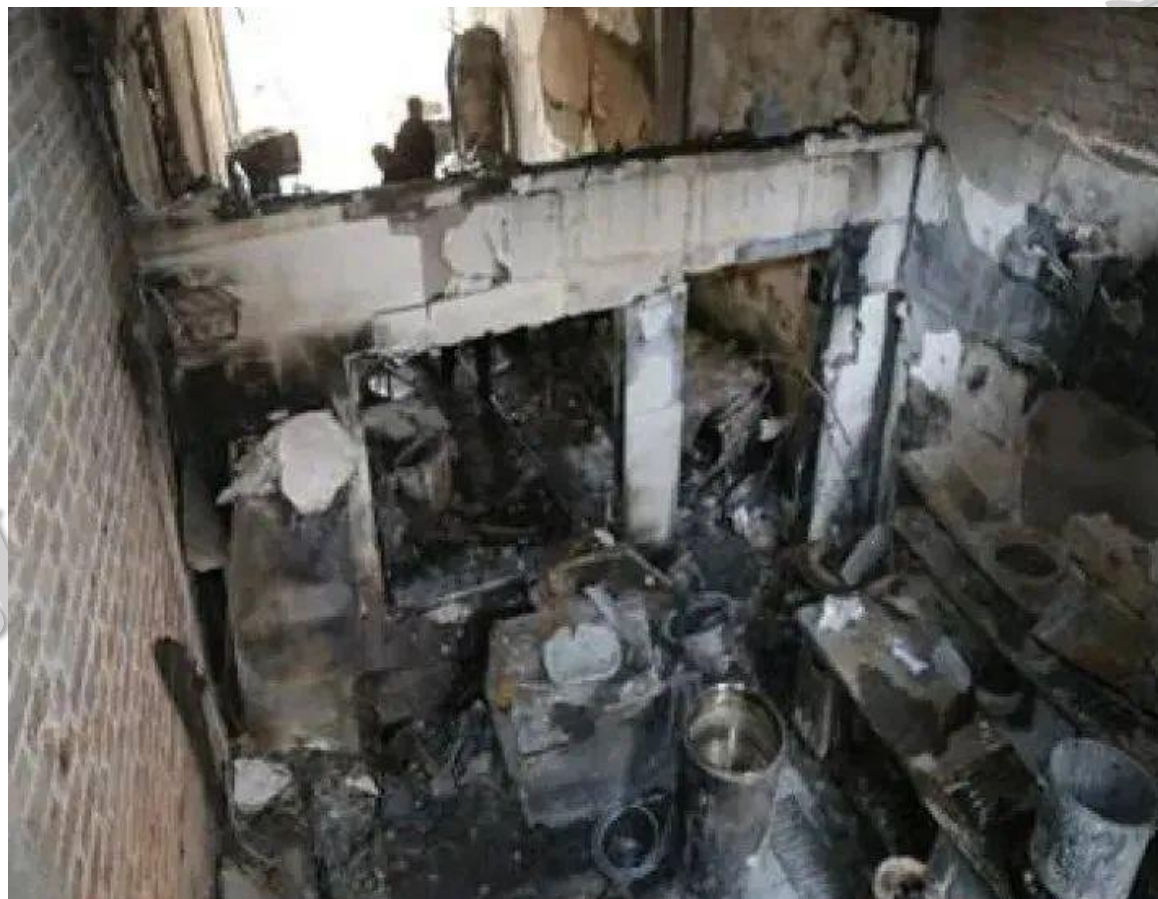
2021年1月7日17时17分，浙江绍兴市上虞区曹娥街道小陈小吃店发生一起瓶装液化石油气泄漏爆燃较大事故，造成3人死亡，直接经济损失约255万元。事故直接原因：小陈小吃店店主在未关闭瓶阀状态下更换液化石油气钢瓶（该瓶无自闭阀），违规操作导致液化石油气泄漏。店主临场处置不当，立即逃离现场，爆泄气体遇距离1米处的明火（在使用中的煤饼炉）后发生爆燃，引燃室内可燃物致使灾情迅速扩大。

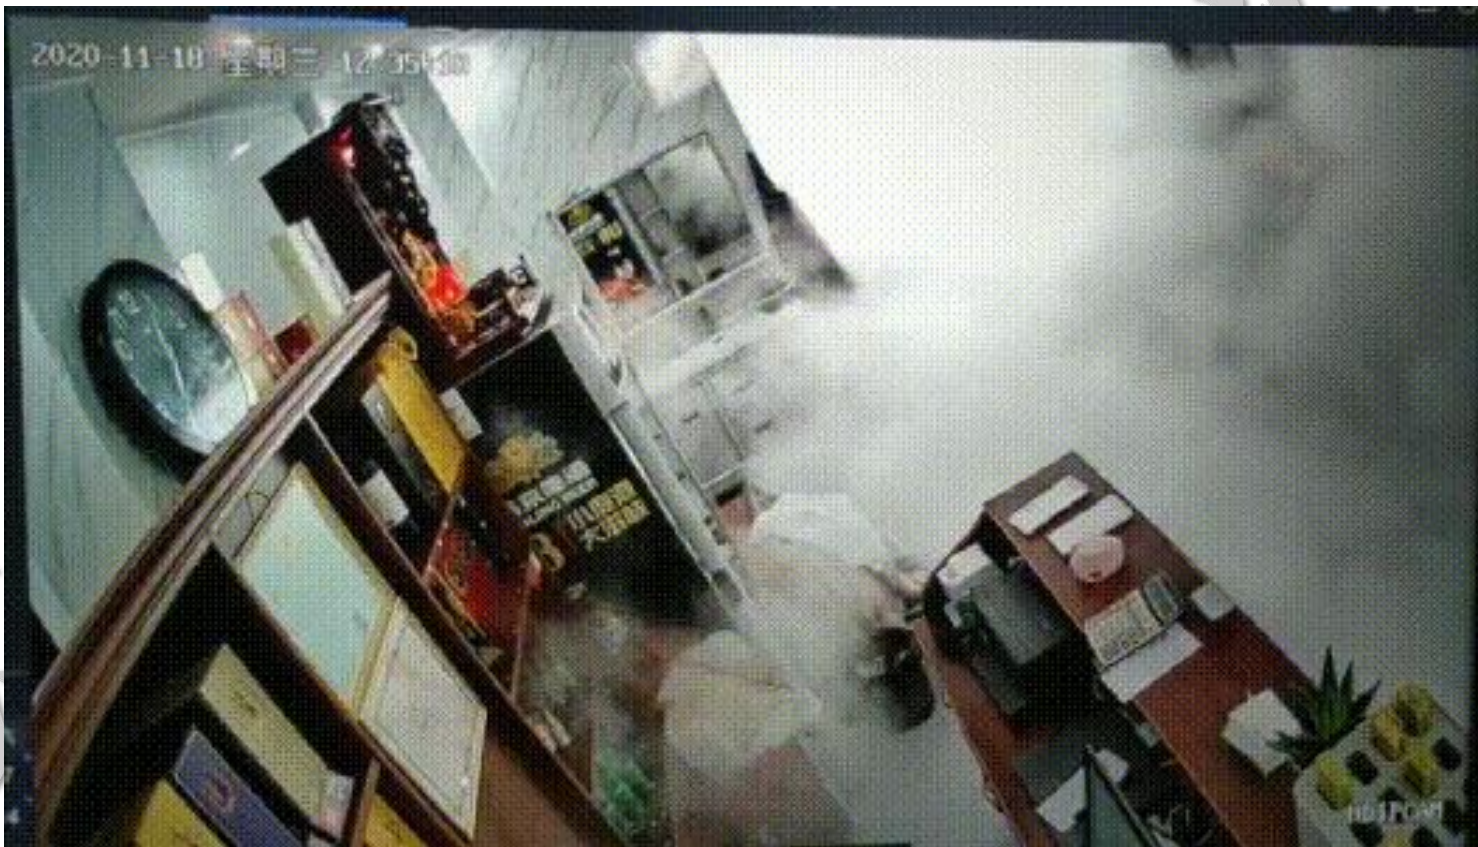
2020年11月18日，湖南省岳阳市汨罗市新市镇紫园土菜馆发生一起液化气罐泄漏燃爆事故，造成34人受伤，直接经济损失约760万元。事故直接原因：紫园土菜馆将新市气站提供的超期未检，且已报废、存在重大安全隐患的气瓶，随意放置在玻璃门后，底座及下封头曲面部位严重变形的气瓶在阳光的持续暴晒下，导致气瓶底座与罐体开裂，液化石油气泄漏后遇厨房明火发生燃爆。

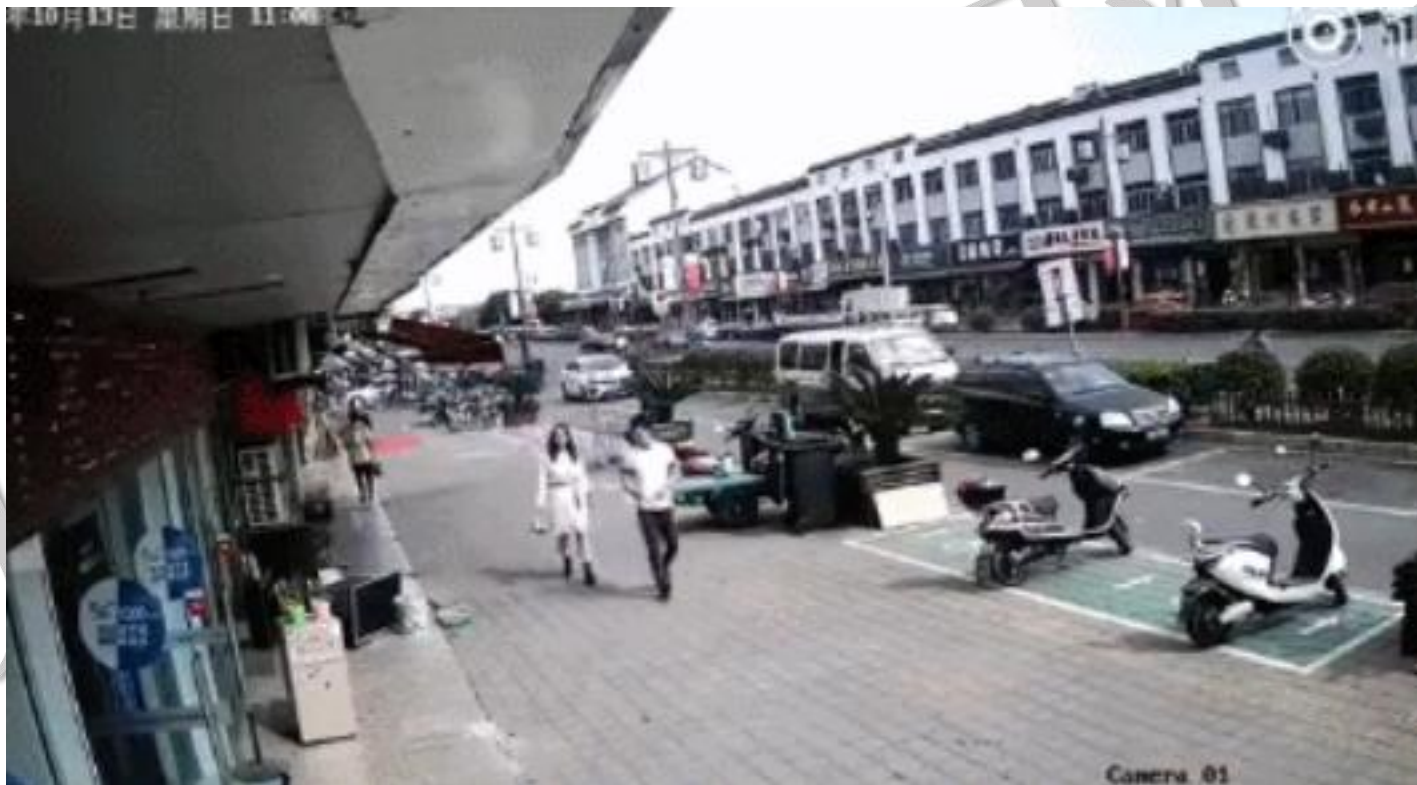
2019年10月13日11时06分许，无锡市锡山区鹅湖双乐小吃店发生一起液化石油气爆炸事故，造成9人死亡、10人受伤，部分房屋倒塌，直接经济损失约1867万元，其中，死亡赔偿金1348.9万元，善后处理费用98.9万元，医疗费用183.2万元，房屋损失236万元。  
直接原因：双乐小吃店气瓶间9#液化石油气钢瓶使用不符合规定的中压调压阀，导致出口压力过大，加之软管与集气包连接的卡箍缺失，造成软管与集气包连接接头脱落，液化石油气大量泄漏、积聚，与空气混合形成爆炸性气体，遇到电冰箱继电器启动时的电火花引起爆炸。18名公职人员被问责。

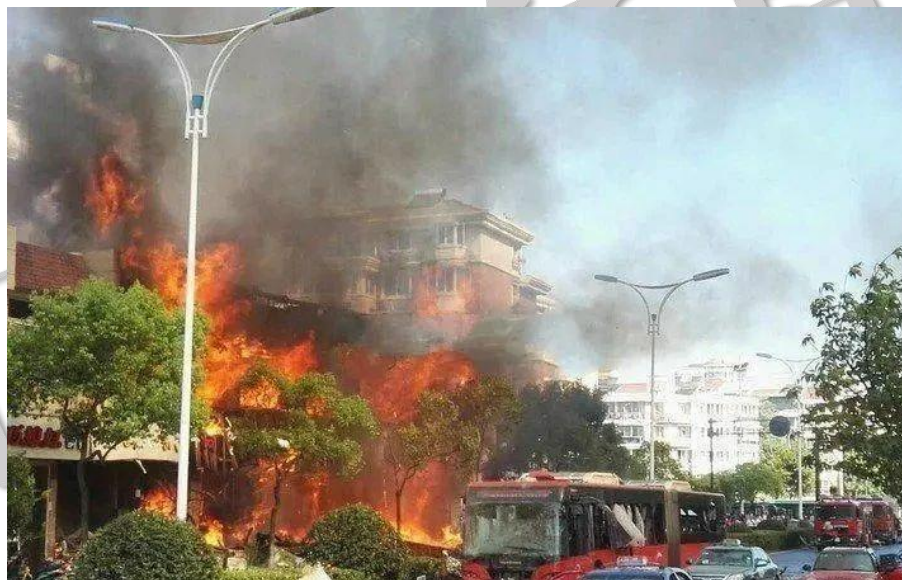
2017年7月21日上午8时32分，浙江杭州市西湖区古墩路与灯彩街交界路口南侧的桐庐野鱼馆因液化石油气泄漏发生爆燃事故，共造成3人死亡、44人受伤，直接经济损失700余万元。

直接原因：桐庐野鱼馆内一只连接气化器的50kg液化石油气钢瓶瓶阀处于开启状态，在持续高温天气情况下，连接液化石油气灶具与二次减压阀的橡胶软管老化且连接不牢固导致软管脱落，使气体持续泄漏，在厨房、气瓶间、备餐间这一连通的相对封闭区域形成爆炸性气体环境，达到爆炸极限后由冰箱压缩机启动时产生电火花点燃而引发爆炸。爆炸产生的冲击波导致醇基燃料储存供应系统、液化石油气储存供应系统物理结构破坏，醇基燃料及现场其他可燃物质发生剧烈燃烧导致临近的一只50kg液化石油气钢瓶受高温烘烤而超压爆裂，发生第二次爆炸（物理爆炸），整个餐馆持续大火。

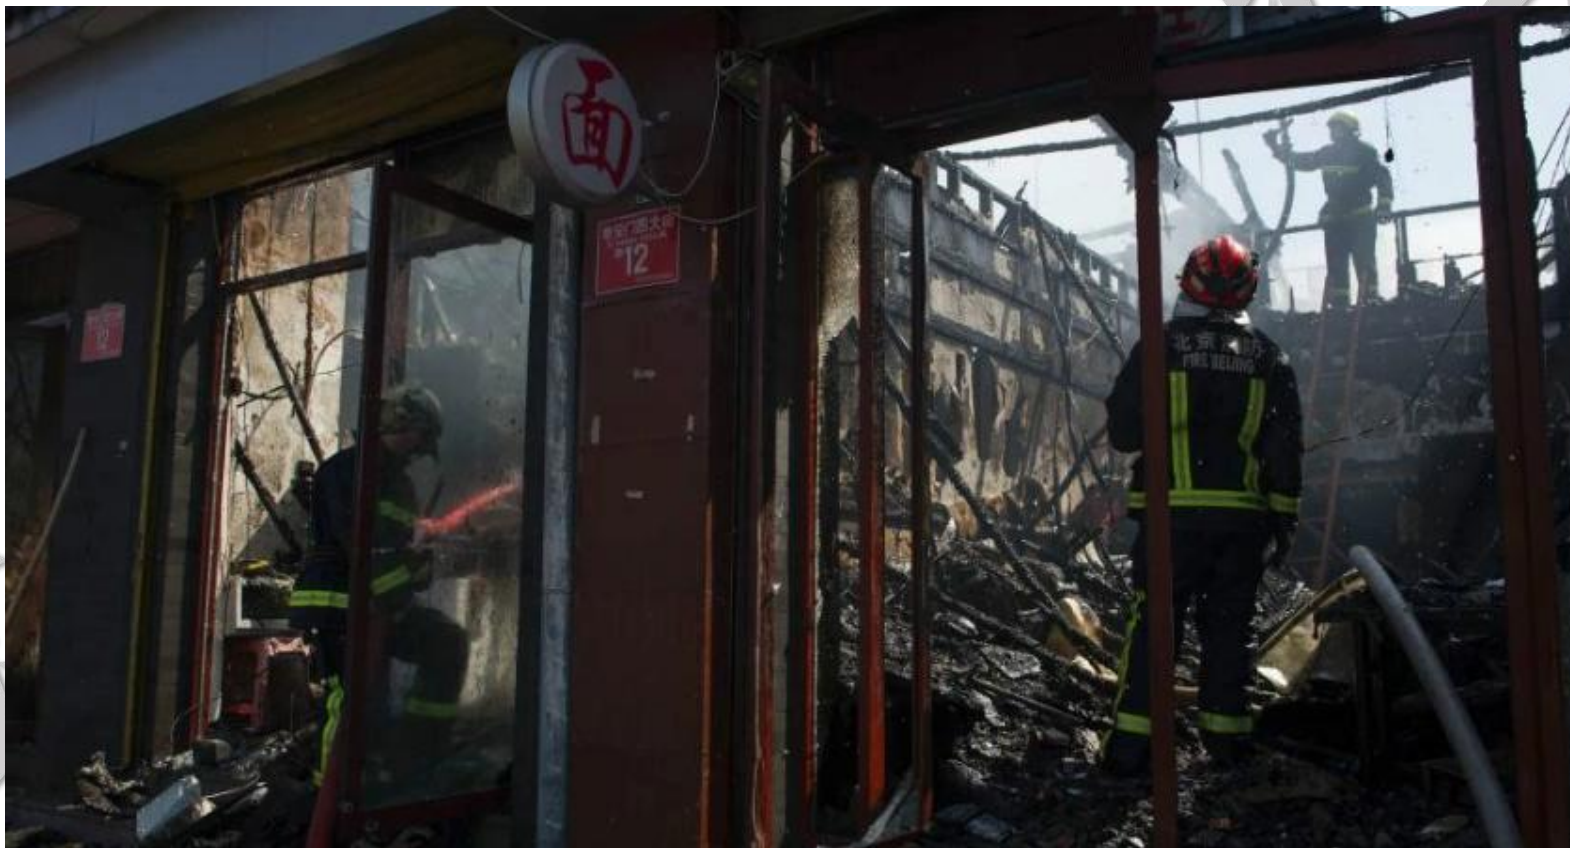
2014年4月3日，北京地安门西大街什刹海对面一餐馆在当日中午12时左右发生火灾，火灾于13时06分被当地消防人员彻底扑灭。据了解，最初起火点为一家饭馆，而后火势一度较大，并殃及了周围其余的4家店铺。火灾的原因是屋顶防水施工人员违规动火作业引燃了可燃物。具体来说，起火部位为餐馆二层临建屋顶，起火物为油毡和防水材料等。当时，施工人员在进行防水层改造时，违规动火作业不慎引燃了可燃物，导致火势迅速蔓延。

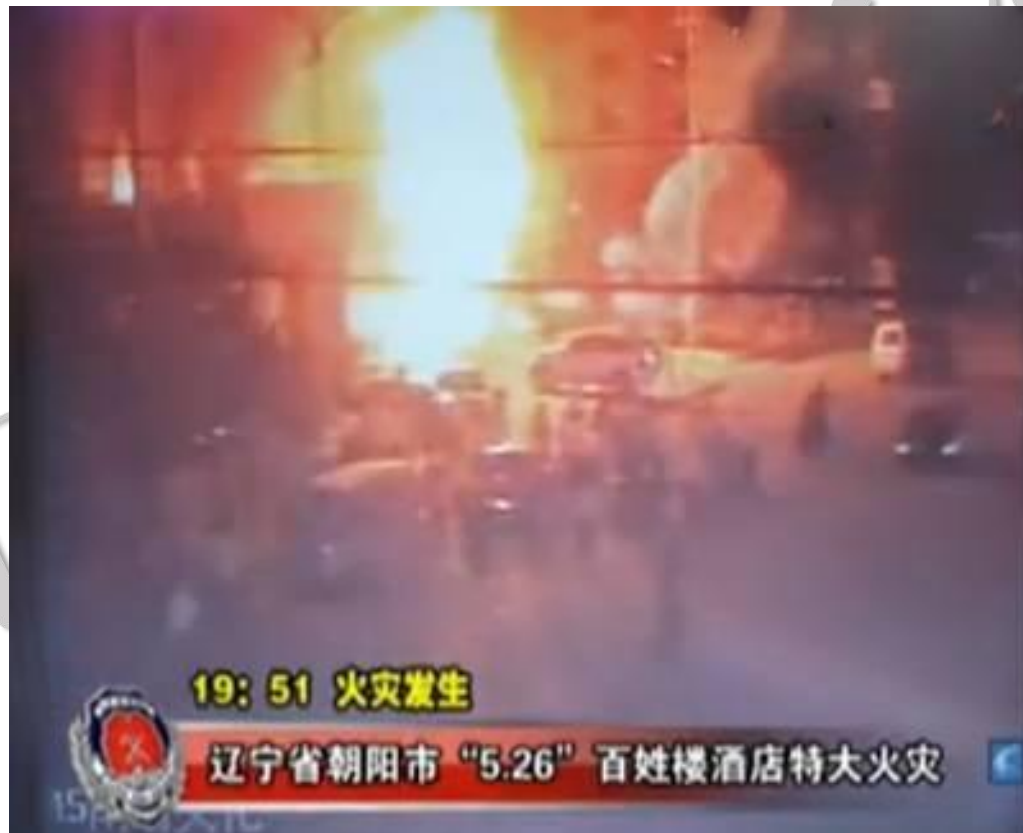
2007年5月26日19时34分左右，辽宁朝阳市双塔区一酒店因员工操作燃油炉灶不慎发生火灾，造成11人死亡、16人受伤，直接财产损失85万元。据了解，酒店厨房燃油用具及供油管路设计、安装、敷设存在安全隐患，消防监督无法可依。且与其他部位防火分隔不完全，阻碍安全通道。起火单位擅自改变公安消防机构审批的消防设计，未经消防验收合格擅自投入使用。火灾的原因是酒店员工在厨房使用燃油炉灶时操作不当，导致燃油炉灶引燃油灶内溢出的柴油，进而引发火灾。

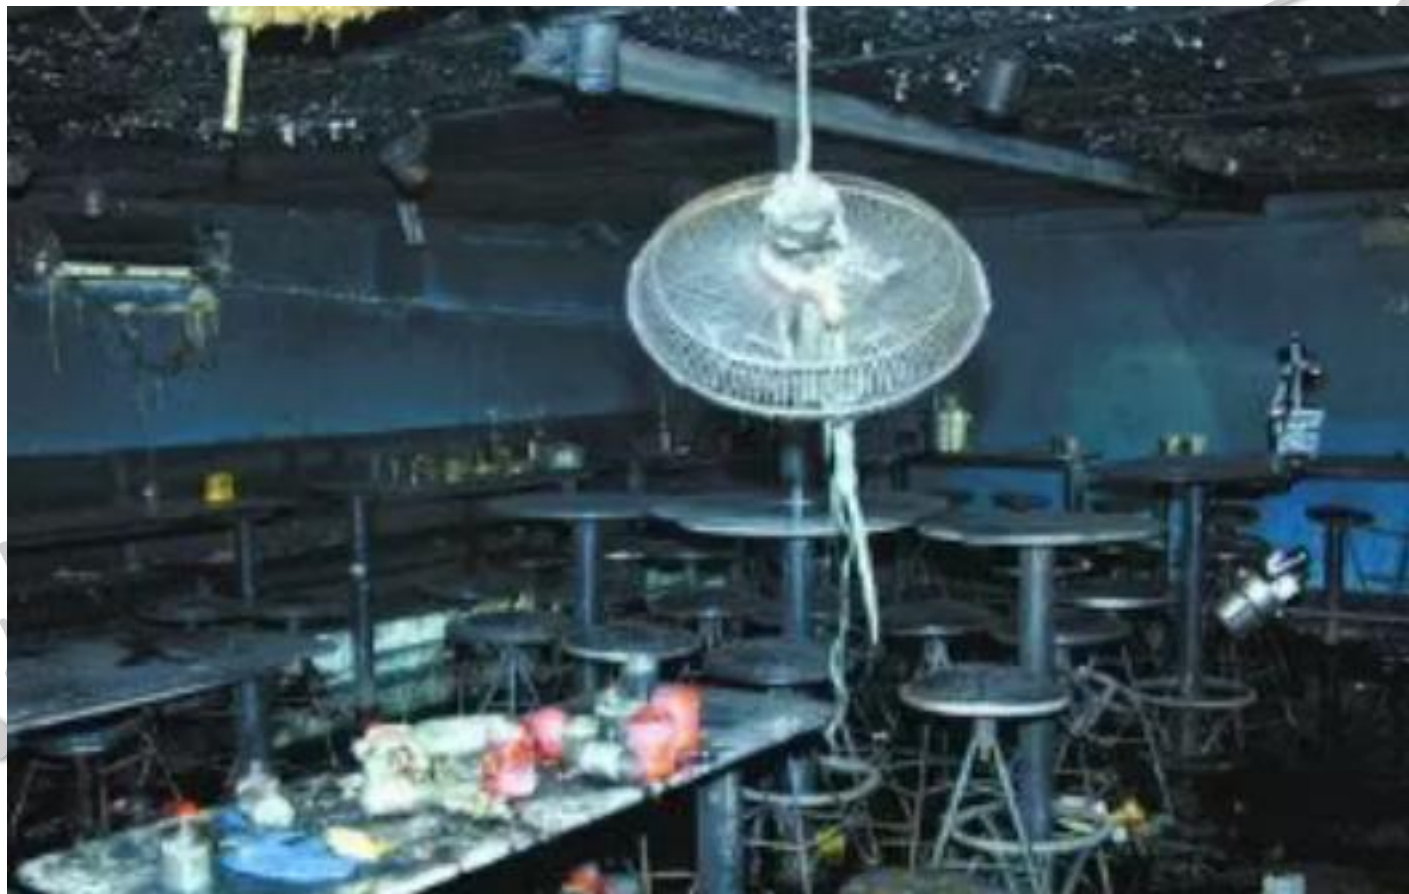
2005年12月25日23时，广东中山市一西餐厅内非法经营的“老虎吧”发生特大火灾，造成26人死亡、11人受伤。在这起事故中，共有15名责任人被追究责任：对负有直接责任、主要责任、连带责任的檀岛西餐厅经营管理者和火灾事故建筑物业主林汉文等四人，移交司法机关依法处理；对坦洲镇党委副书记、镇长林春红等11名事故责任人，分别给予相应党纪、政务处分。酒吧装修时使用了大量易燃材料，如墙上吸音棉、坐垫等，这些材料在火灾中迅速燃烧，释放出大量有毒有害气体，导致被困人员窒息死亡。

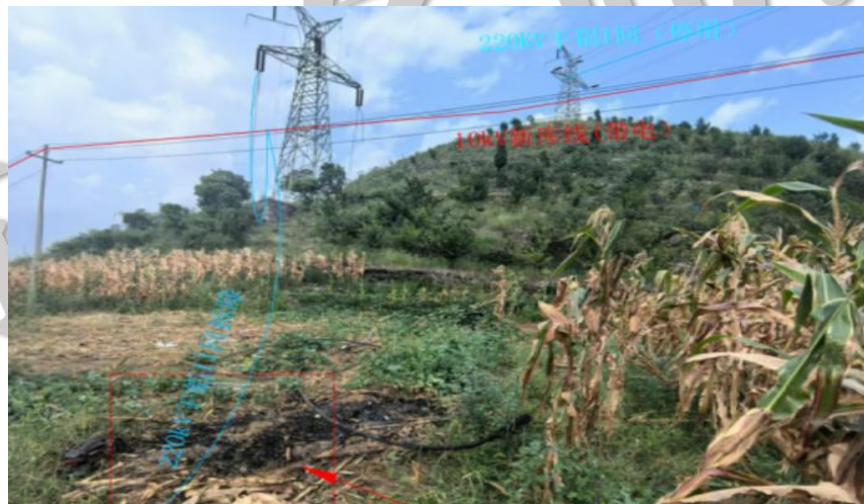
2024年8月25日19时20分左右, 贵州力通再生物资回收有限公司在白云区艳山红镇刘庄村中坝组猫山拆除220kV干铝II回线路时发生一起一般触电事故, 造成1人死亡, 直接经济损失约112万元。

事故直接原因: 王某友(死者, 与陈某是合伙人)在拆除废旧线路时不具备必要的技术能力和安全知识, 安全意识不足, 对电工作业的危险性认识不足, 未能有效识别和避免潜在的安全风险, 在回收已拆除废旧线路时, 强行拉扯, 导致10KV新库线路绝缘胶破损漏电, 发生触电事故。

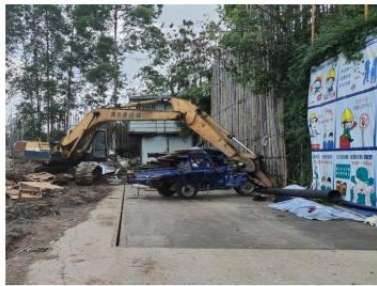
2024年6月10日13时46分，位于东莞市茶山镇黄岭路53号之一101室东莞市铁庆再生资源有限公司发生一起其他伤害事故，造成1人死亡，直接经济损失约人民币135万元。当事人王文来无证、违规驾驶安全技术条件不符合要求、载有一定重量废旧木板的无号牌电动三轮车通过挖掘机牵引爬坡，未按规定佩戴安全头盔，在爬坡过程中继续前行，导致无号牌电动三轮车失控撞向挖掘机的动臂侧方。事故现场位于铁庆公司场内的地磅上，场地四周用铁皮围蔽，公司门口距离地磅有一斜坡，死者旁边有一辆挖掘机和一辆无号牌电动三轮车。挖掘机前端夹具部位有两处血迹和一处触碰痕迹，触碰痕迹上可见毛发。涉事无号牌电动三轮车载有废旧木板等物品。死者胸部受到横向不规则挫伤，头部受到创伤。

图 5 事故现场

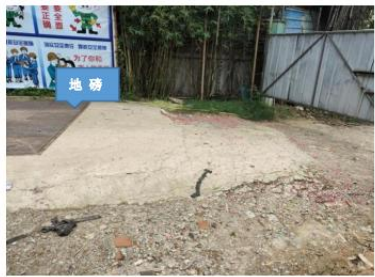
图 6 场内斜坡

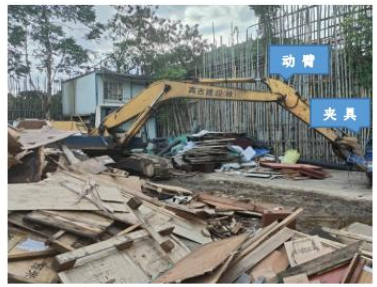
图 7 涉事挖掘机

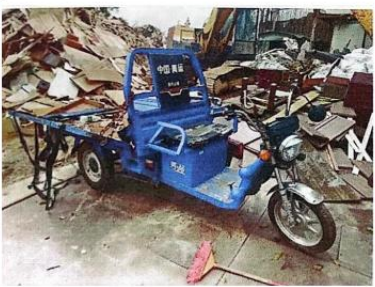
图 8 涉事无号牌电动三轮车

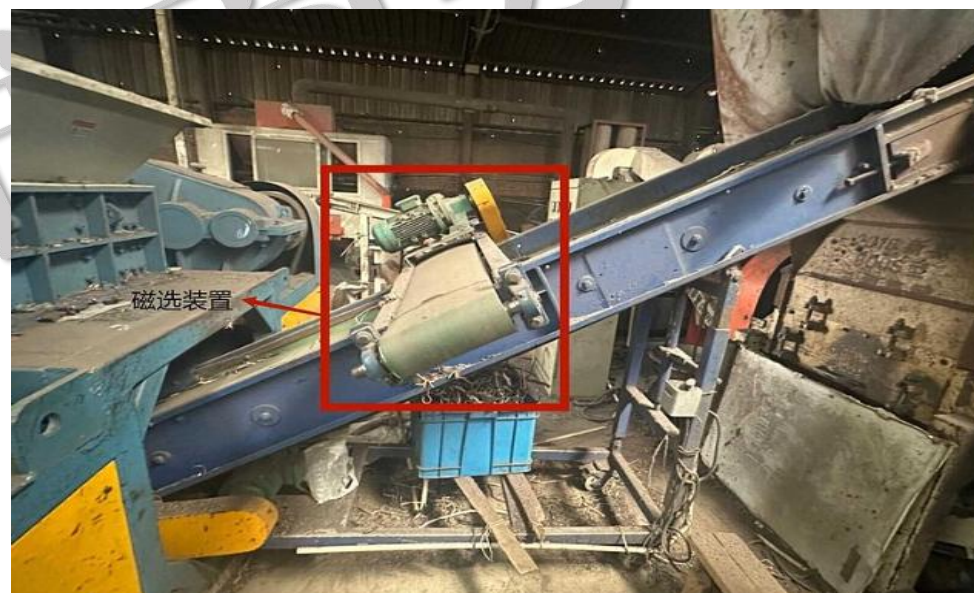
2024年4月2日16时17分许，位于宝坻区朝霞街道艾杨各庄村鼎阳（天津）再生资源有限公司生产作业过程中发生一起机械伤害事故，致一人死亡，直接经济损失55万元（不含事故罚款）。4月2日白某林、耿某玲和李某芹三名工人进行铜米生产作业，白某林负责将废旧线缆放入到第一条输送带上，李某芹和耿某玲分别负责将南北两侧的分选出的物料进行回收和二次分选。16时17分许，李某芹双手端着物料桶从南侧进入撕碎机和磁选装置中间位置，将桶内的粗料直接倾倒在第二条输送带上。倒完物料后李某芹向左转身准备离开时，她佩戴的头巾被身后的磁选装置下端凸出的转动轴卷住，颈部被头巾勒住，身体挂在转动轴上。16时18分，王某杰（王某生之女，负责公司的日常生产工作）过来帮助白某林一起往第一条输送带上放废旧线缆。16时27分许，耿某玲在第二条输送带北侧倾倒物料时发现磁选装置南端好像挂着个人，立即呼喊正在填料的白某林和王某杰，三人立即跑到第二条输送带南侧发现李某芹脖子被勒住。王某杰立即按下设备急停开关并让工人拨打120急救电话，白某林将李某芹的头巾从转动轴上拽下，将其救出。16时38分许，120救护车赶到，并将李某芹送至宝坻医院救治。17时20分，李某芹经宝坻区人民医院医治无效死亡。

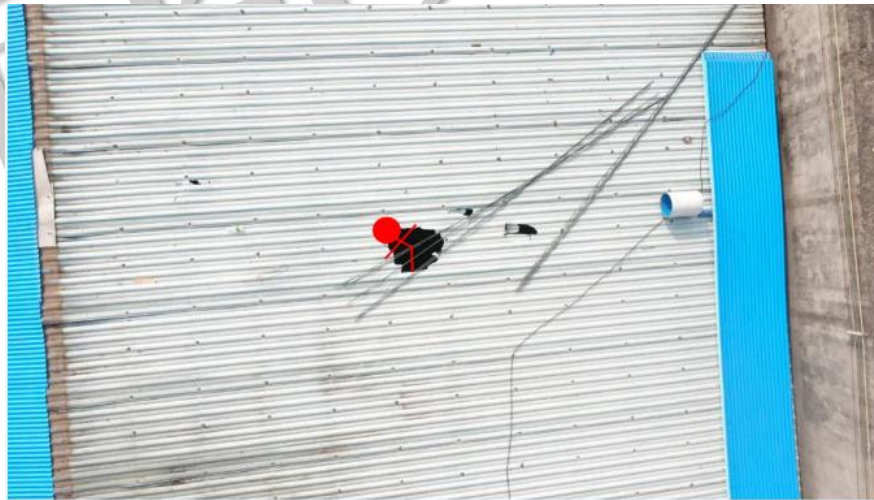
2024年1月5日，蓬江区棠下镇丰盛工业园西区A10-4发生了一起高处坠落、造成一人死亡的安全事故，直接经济损失约118万元。10时20分许，廖某某、邓某峰、谭某成等人开始在蓬江区棠下镇丰盛工业园西区 A10-4的江门市蓬江区中岚五金加工有限公司厂房外的旧棚顶换新瓦面。其中，廖某某负责烧焊和打螺丝，谭某成负责在棚顶上递送材料，邓某峰负责在棚顶的其他杂活。11时左右，为方便抽烟，邓某峰擅自解开安全绳，在不知情的情况重心脚踩中老化严重的旧瓦，失衡坠落至地上（坠落点离地面约6米）。正在棚顶进行维修的廖某某等人立即停止了工作，并拨打了120和110。大概十多分钟后，医院的医护人员到现场对伤者邓某峰进行抢救，二十分钟后，经随车医生查验伤者邓某峰的生命体征，确认邓某峰已死亡。

经调查认定，蓬江棠下江门市华田再生资源有限公司“1·5”一般高处坠落事故是一起因施工人员安全意识薄弱在不具备高处作业资质及缺乏安全绳、安全网保护的情况下进行换新瓦面作业，且冒险解开安全绳进行高处作业的情况下，不慎踩中老化严重的旧瓦失衡坠落导致伤亡的一般生产安全责任事故。

4 发生事故的厂房外棚顶

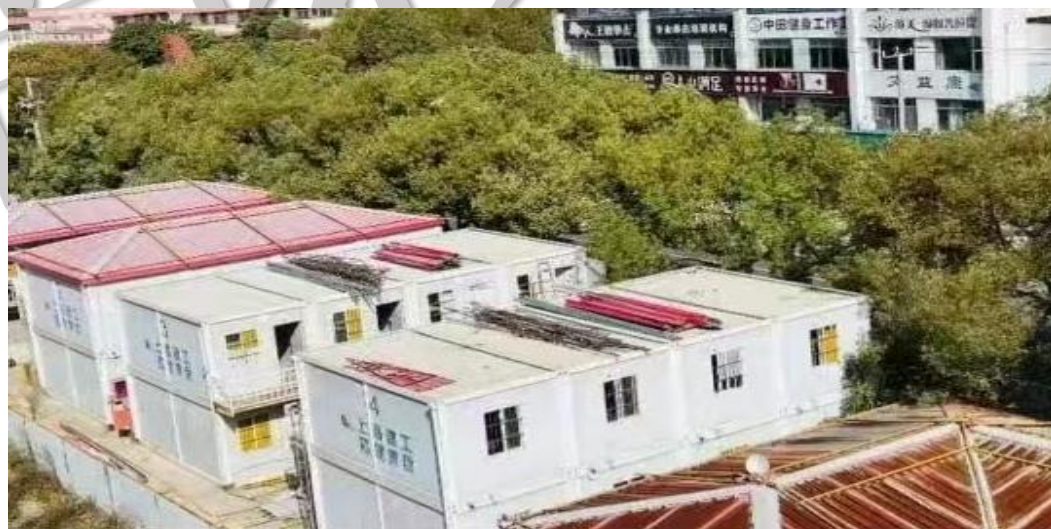
2023年11月17日9时30分左右，上海市浦东新区银峰路285弄金海华城福民佳苑小区东侧集装箱活动房屋面坡顶拆除过程中发生一起高处坠落事故，造成1人死亡。7时30分左右，王恩龙带领刘某付、王志勇、沈国中、肖新存到达龚华路银峰路路口临时生活区，7时50分左右，王恩龙与梅福明对接完成，安排好刘某付等4人工作后离开现场。刘某付等人2人一组开始拆3号、4号活动房的屋面坡顶。梅福明拿彩旗在拆除现场围了一圈，防止他人进入被掉落物品砸伤。9时30分左右，刘某付拆完4号活动房屋面坡顶并将拆下材料归拢后，从活动房东北侧下到二楼平台过程中，脚踩的3号房和4号房之间的连接方钢管受力脱落，刘某付翻落到活动房东侧，坠趴在东侧龚华路的生活区围墙上，梅福明发现后立即叫了王恩龙等人将受伤的刘某付抬到地面，并由王恩龙拨打了“120”急救电话，9时50分左右，救护人员到场进行急救，刘某付经抢救无效确认死亡。

贮尧公司未建立健全各项安全生产管理制度和安全操作规程，对拆除过程中的风险辨识不到位，未专门制定拆除施工方案，未落实对临时雇佣人员的安全教育培训和安全告知交底，未根据现场施工需要提供安全稳定可靠的登高工具，违反了《中华人民共和国安全生产法》第四条第一款、第二十八条第一款和第四十四条第一款的规定，对事故的发生负有责任，建议区应急管理局依法予以行政处罚。

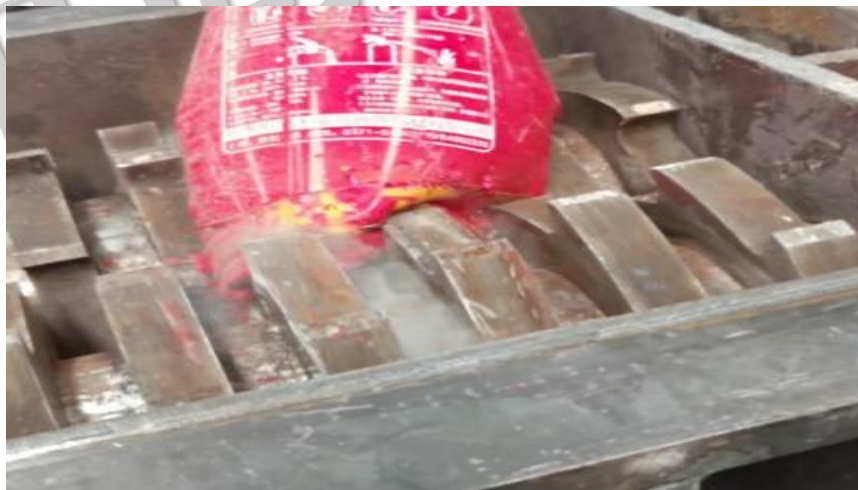
2023年7月31日晚，深圳市某再生资源有限公司工人陆某双操作一台液压废金属剪断机剪切废灭火器罐。19时47分许，陆某双剪切废灭火器罐体时，罐内残余气体将部分罐体冲飞，击中附近的季某义头部，致其受伤倒地。

公司要深刻吸取此次事故教训，一要对此次事故开展针对性警示教育；二要严格按照经营范围开展再生资源回收处理工作，强化生产安全事故隐患排查和处置力度；三要强化安全教育培训，要求全体职工严格落实各项安全规章制度和安全操作规程。

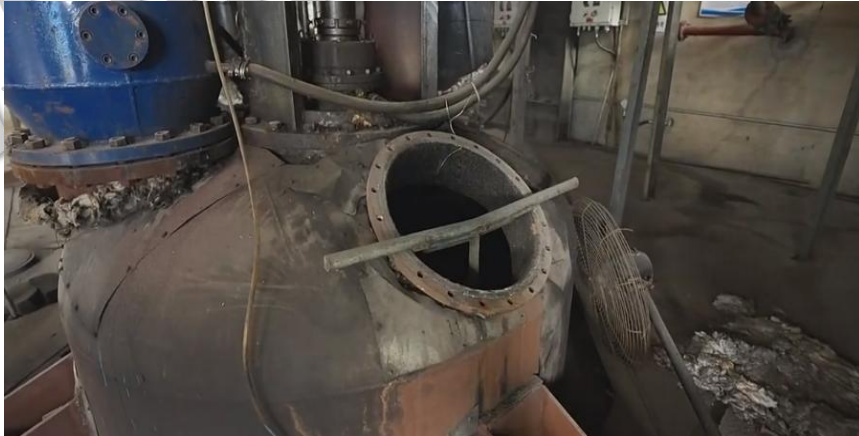
2023年5月23日17点50分左右，九江金久再生资源有限公司201裂解车间在4号裂解炉恢复生产过程中发生一起中毒和窒息事故，导致3人死亡，直接经济损失约人民币438.1万元。

九江金久公司201裂解车间4#裂解炉自2023年5月13日停机后，一直处于相对封闭状态，未形成有效通风置换环境，裂解产生的一氧化碳（略轻于空气）在炉内聚集。2023年5月23日，操作人员吴明国违规进入4#裂解炉内作业，发生一氧化碳中毒，裂解车间晚班班长曾随林、车间负责人张某某在未采取任何安全防护措施的情况下，盲目进入炉内施救，最终吴某某、曾某某、张某某3人均因吸入一氧化碳，中毒窒息死亡。

九江金久公司危险化学产品生产设施改建未组织进行安全评价，未将安全设施变更设计报有关部门审查，未在变更设备设施投入使用前组织安全验收；全员岗位责任制有缺失；安全操作规程不符合实际；安全生产培训不到位、受限空间安全风险未有效辨识管控、现场环境不符合要求、劳动防护用品配备不足；未认真组织开展市安委会部署的安全生产专项工作；公司操作人员未有效落实特殊作业管理制度，长期普遍习惯性违章进入受限空间作业，对事故发生负有主要责任。建议由九江市应急管理局依据《中华人民共和国安全生产法》第一百一十四条（发生生产安全事故，对负有责任的生产经营单位除要求其依法承担相应的赔偿等责任外，由应急管理部门依照下列规定处以罚款：（二）发生较大事故的，处一百万元以上二百万元以下的罚款。）的规定，予以行政处罚。

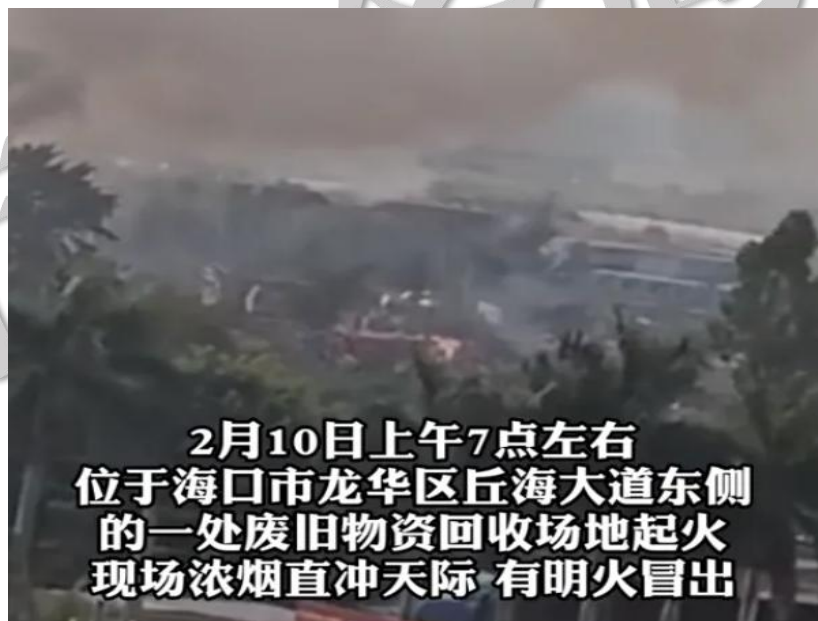
2023年2月10日上午7点左右，位于海南省海口市龙华区丘海大道东侧的一处废旧物资回收厂突然起火，现场浓烟直冲天际，有明火冒出。事发后，辖区龙华区消防大队立即赶赴现场处置，据了解，当时厂区的工作人员正在对回收的废旧物资进行分拣，其间堆放的生活垃圾突然起火，发现起火后，工作人员曾试图自己扑灭，但最后因为火势太大，于是报警求助。接警后，辖区龙华区消防大队调动10余辆消防车赶赴现场，截至上午10点40左右，火势基本被扑灭。此次火灾未造成人员伤亡。

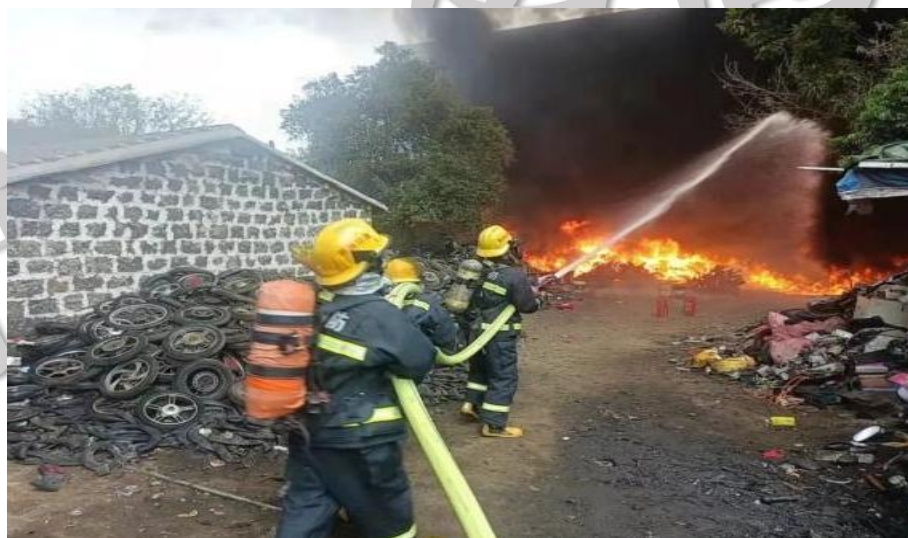
2022年3月23日，海南海口一废品回收站起火。接警后，消防救援人员立即前往处置。消防员抵达时，火势正处于猛烈燃烧阶段，现场噼啪作响，过火面积约20平方米，目前明火已经被扑灭。据了解，起火的地方堆放着大量的电动自行车配件，而紧挨着起火地点的楼洞外墙已经被熏黑，大量玻璃因为高温的烘烤出现爆裂。

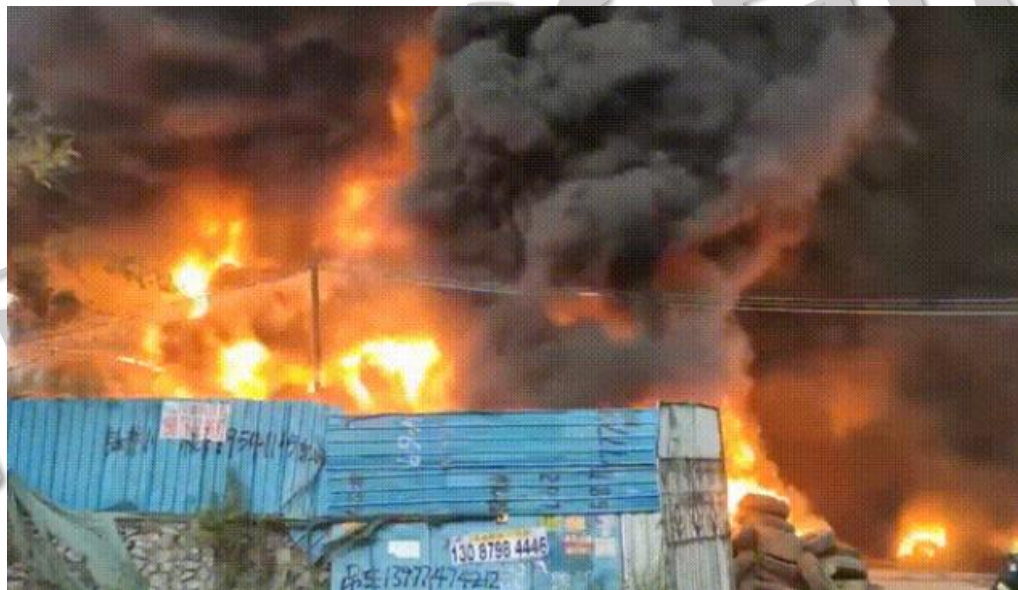
2021年9月14日17时，广西梧州市苍梧县旺甫镇一废品回收站发生火灾。据了解，起火场所为废品回收站，场地面积约1000平方米。该场所东面为国道207线，西面为废弃木材厂，南面为山林，北面为民房。起火部位位于废旧轮胎堆垛，火灾过火面积约500平方米，燃烧物质为废旧轮胎等杂物。
