# 商贸行业安全生产典型事故100例警示集

2025年汇编版

# 商业综合体、商场安全事故案例

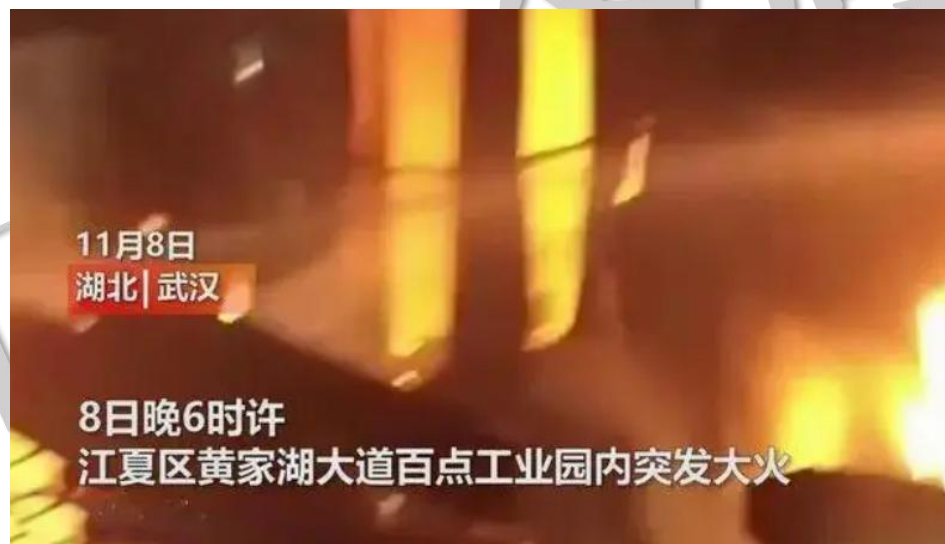
2020年11月8日下午5点36分，位于湖北省武汉市江夏区武汉麦光再生资源有限公司压缩废纸起火。现场火势非常大，而着火点仓库为废纸仓库。大火发生以后，火势开始迅速蔓延，十分迅速，很快整栋大楼全部被引燃。随后当地消防迅速出动了数十辆消防车、无人机、挖掘机赶赴现场参与救火。但由于现场火势非常迅猛，救火行动变得非常艰难。在消防队员们的共同努力之下，大火成功被扑灭且未导致人员伤亡。

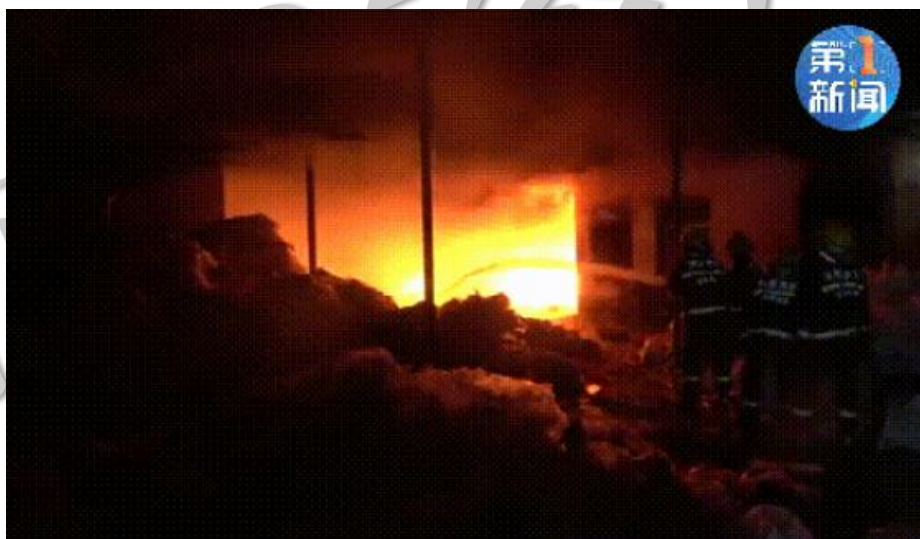
2020年10月25日凌晨，陕西汉中郊区一个废品回收站突发大火，一名工人被困其中，情况危急，消防迅速到场展开救援。起火的废品回收站位于汉中市汉台区胡家扁村，院子里的彩钢棚下堆放了大量塑料泡沫、塑料纸等易燃物，火势迅速蔓延。消防人员立即对现场进行警戒，灭火，所幸救援及时，男子身上并未烧伤。

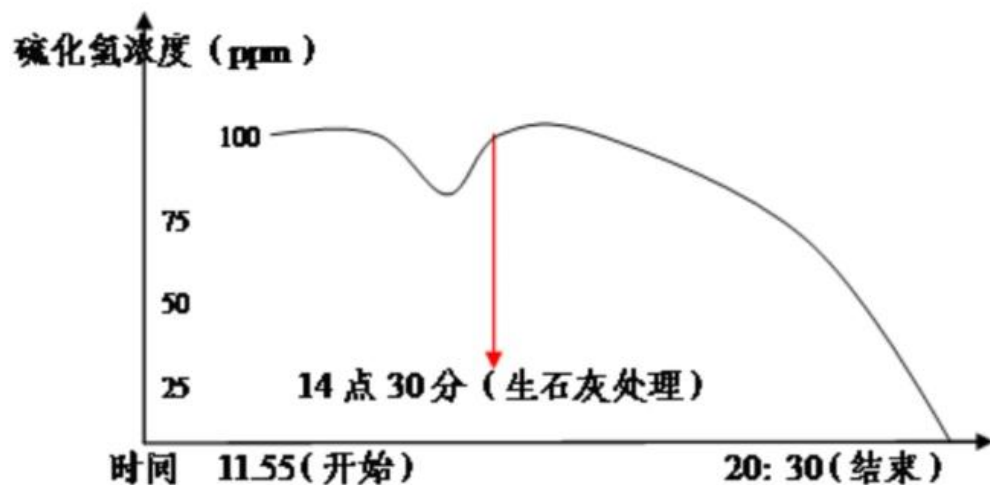
2019年8月11日11时20分左右，位于攀枝花钒钛高新技术产业开发区的攀枝花市德铭再生资源开发有限公司原料仓作业人员在混料作业时发生一起中毒事故，造成2人死亡，6人受伤，直接经济损失约300万元。德铭再生公司尚某某驾驶装载机直接将海峰鑫化工公司运来的硫酸亚铁与硫精砂进行混合时，硫酸亚铁内含有的硫酸（经检测含量达21.7%）与硫精砂中的硫化亚铁迅速发生化学反应，生成大量硫化氢气体逸出，致尚某某和对其施救的刘某某中毒死亡，路过此处或参与施救的6名现场人员不同程度中毒受伤。

现场检测硫化氢浓度趋势图

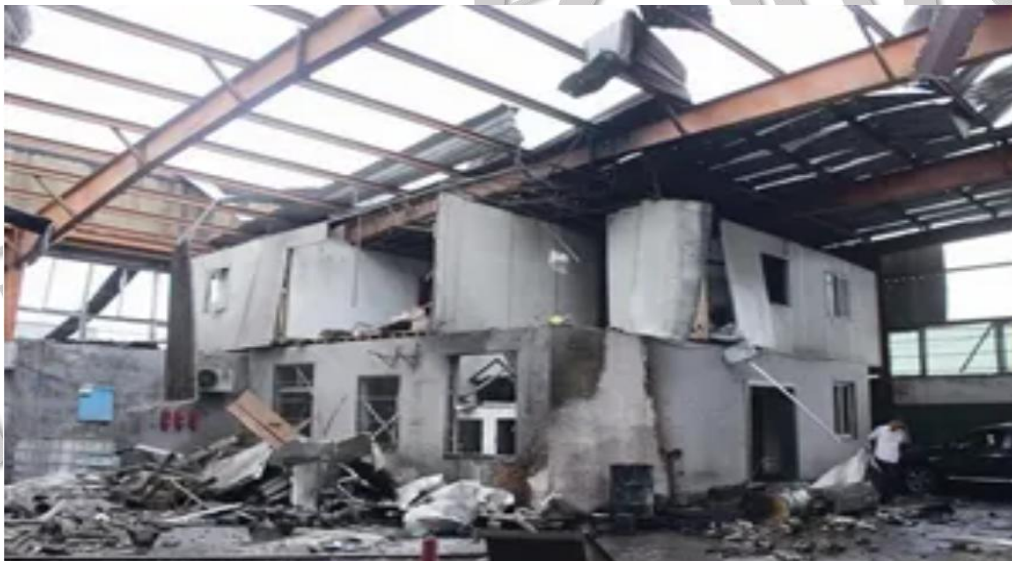
2016年6月29日，浙江省宁波市镇海区宁波瑞生再生资源有限公司在对废旧金属进行拆解的过程中，发生爆炸事故，共造成3人死亡，2人重伤，直接经济损失436万余元。董志峰等人在不了解爆炸物性质及拆解风险的情况下，对其进行了拆解，并将拆解出的爆炸性粉末随意弃置并堆积在地面。6月29日14时23分，在使用砂轮切割机分解废旧金属时产生的火花引燃爆炸性粉末，导致爆炸。

宁波瑞生再生资源有限公司落实安全生产主体责任不到位，未认真组织开展隐患排查治理，未按规定开展安全生产教育培训，以及未认真履行发包、出租安全生产管理职责等也是导致本起事故的间接原因。责任单位及人员将被依法追责。其中，宁波瑞生再生资源有限公司等3家事故责任单位及2名责任人员将被予以行政处罚，1名责任人员因涉嫌犯罪已被公安部门立案侦查，4名责任人员将被予以政务处分或行政处理。
